МЕЖГОСУДАРСТВЕННЫЙ АВИАЦИОННЫЙ КОМИТЕТ
КОМИССИЯ ПО РАССЛЕДОВАНИЮ АВИАЦИОННЫХ ПРОИСШЕСТВИЙ
ОКОНЧАТЕЛЬНЫЙ ОТЧЕТ
ПО РАССЛЕДОВАНИЮ АВИАЦИОННОГО ПРОИСШЕСТВИЯ

Вид авиационного происшествия	АПбЧЖ
Тип воздушного судна	B-737-300
Государственный и регистрационный опознавательные знаки	EX-37005
Заводской номер	24681
Владелец ВС	Авиакомпания «Avia Traffic Company»
Эксплуатант	Авиакомпания «Avia Traffic Company»
Авиационная администрация	Агентство ГА Кыргызской Республики
Место авиационного происшествия	Кыргызская Республика, аэродром Ош Координаты: N 40°35'59,00" и E 072°48' 40,04"
Дата, время авиационного происшествия	22.11.2015, 02:00 UTC (08:00 местного времени), сумерки

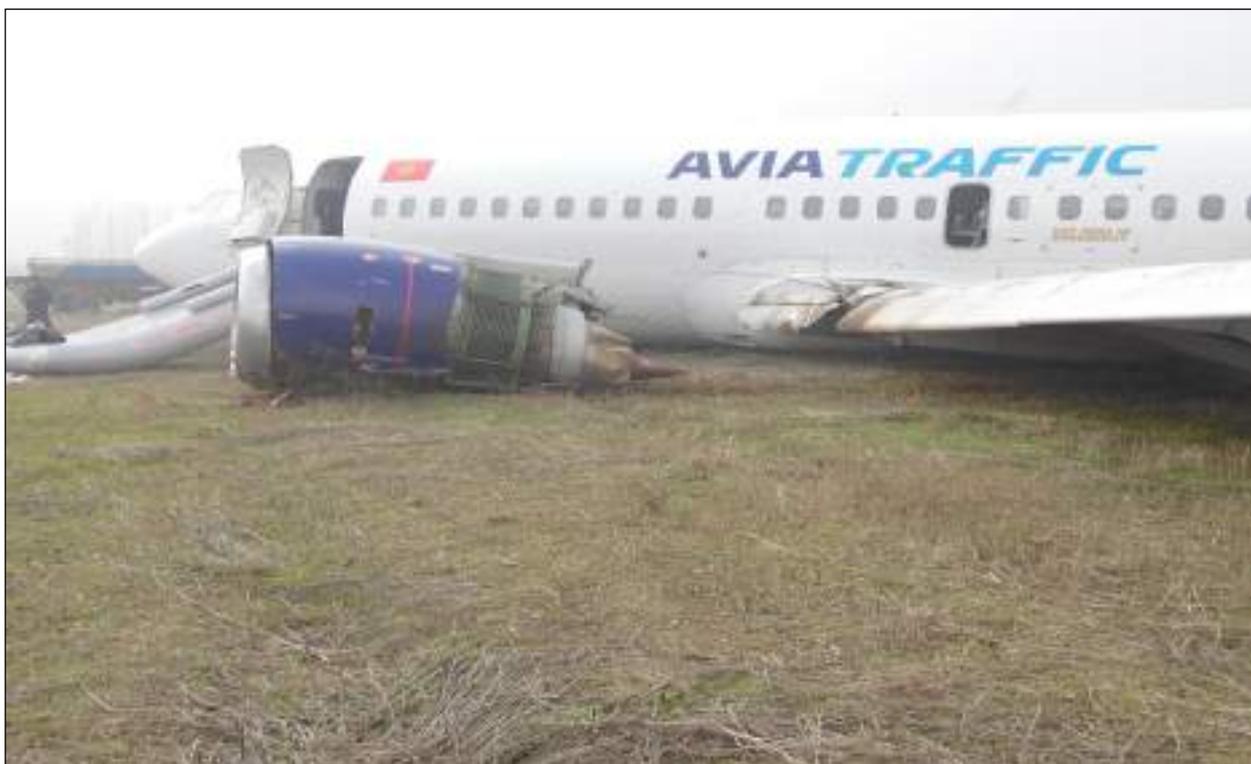
Разрушение планера после аварийной посадки сопровождалось отделением левой стойки шасси с отделением внешнего колеса №1 от стойки, столкновением стойки и колеса с элементами конструкции крыла, фюзеляжа, стабилизатора и левого двигателя; подломом правой стойки шасси с отделением внешнего колеса №4 и тормоза. После выкатывания, при пересечении арыка произошел подлом передней стойки шасси назад на 90 градусов от выпущенного положения с пробитием фюзеляжа в районе отсека электронного оборудования.

При движении самолета по полосе и грунту происходило разрушение элементов конструкции крыла, механизации, фюзеляжа, стабилизатора, левого и правого двигателей. В результате сильного трения фюзеляжа о ВПП произошло обгорание лакокрасочного покрытия нижней части фюзеляжа в районе капота ВСУ.

Рисунок 1 Вид ВС с левого борта

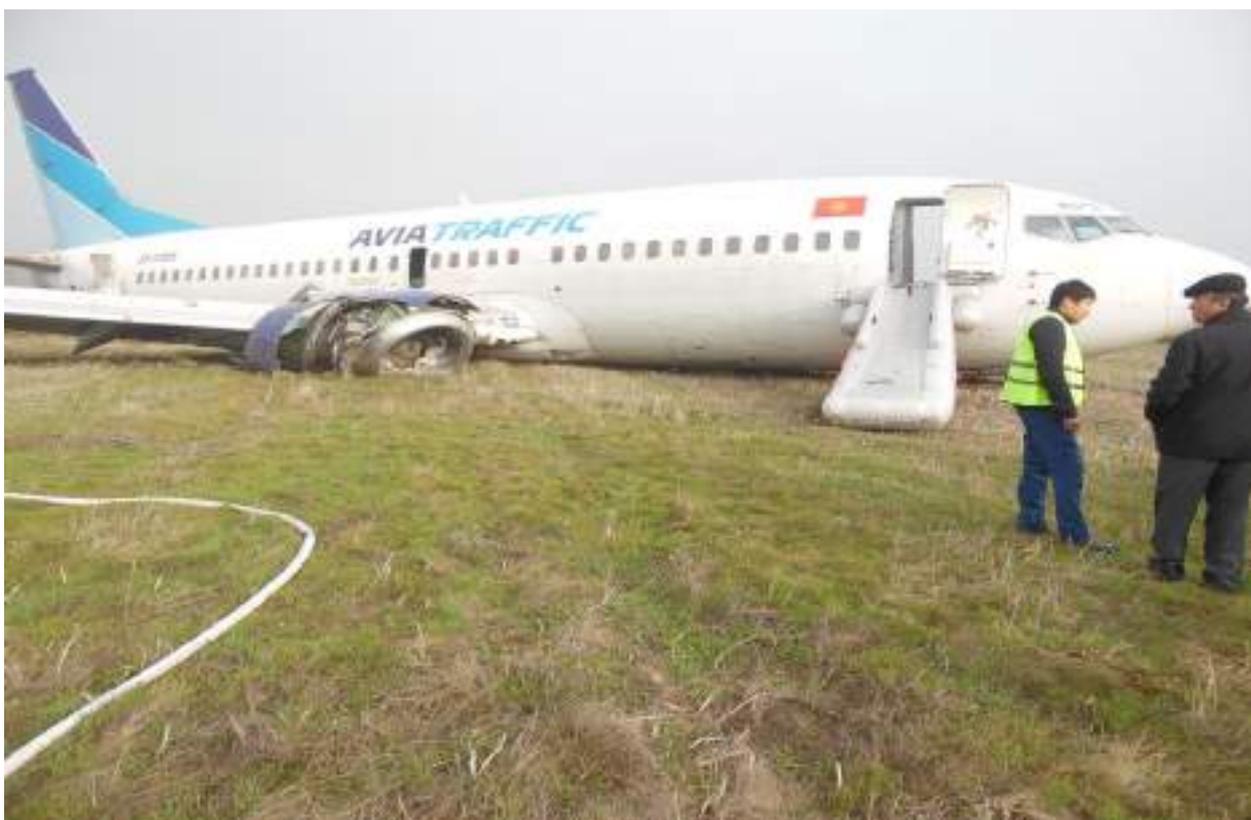
Рисунок 2 Вид ВС с правого борта

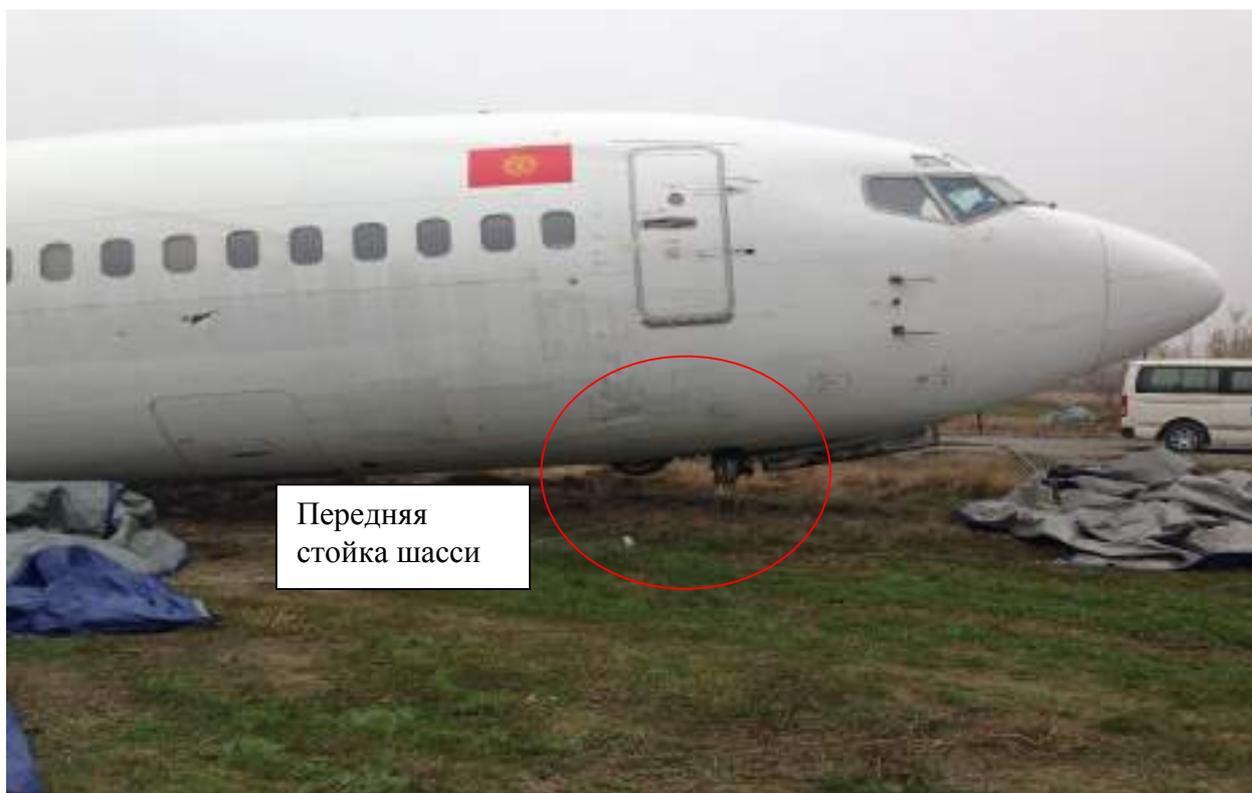
Рисунок 3 Вид передней части ВС (район передней стойки шасси)

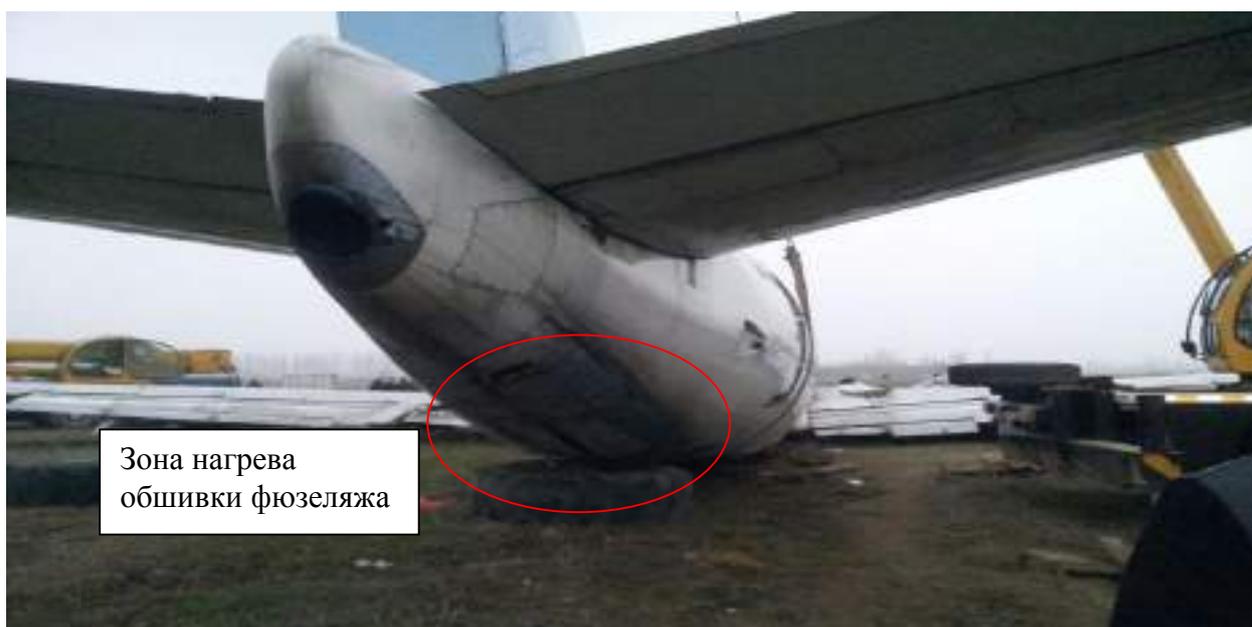
Рисунок 4 Вид хвостовой части ВС

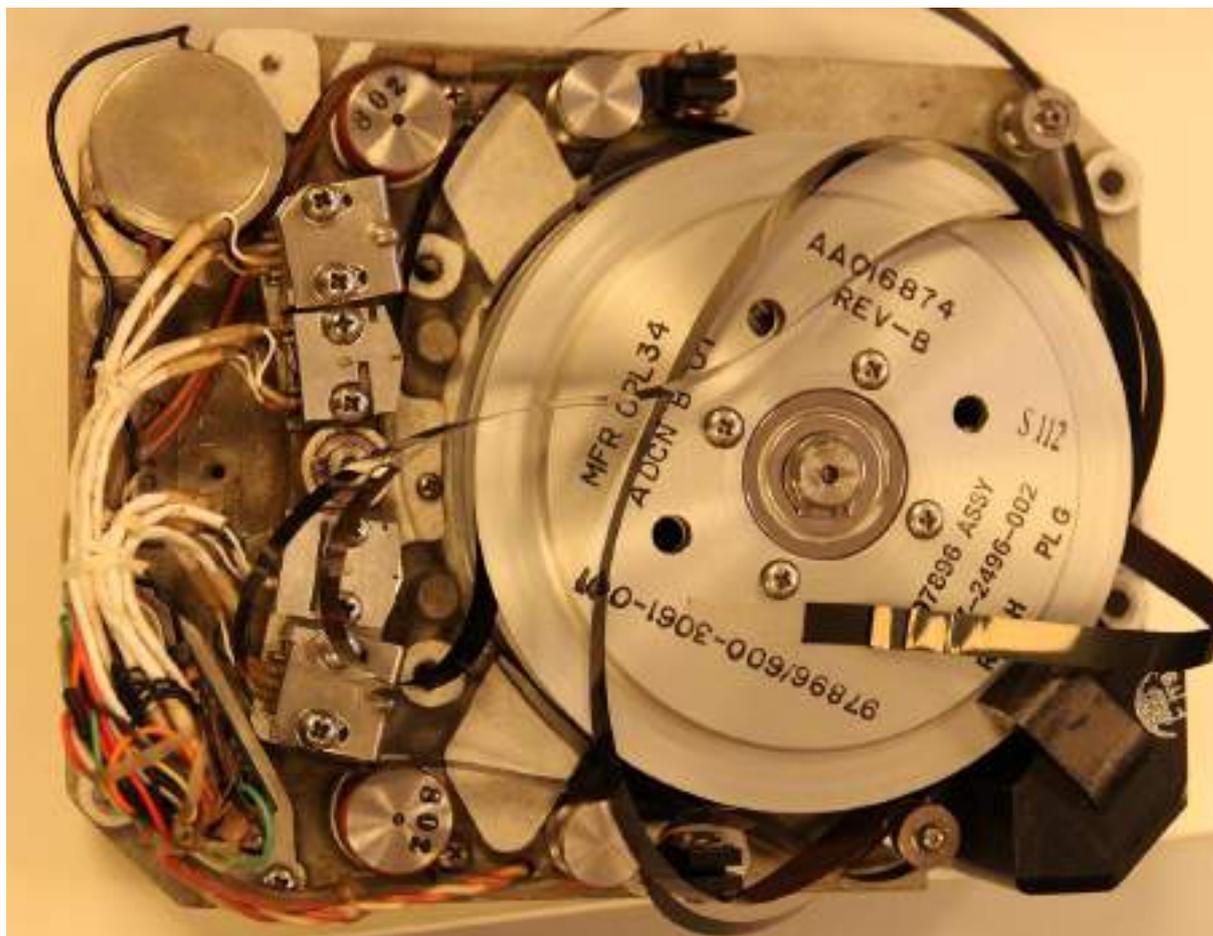
Рисунок 16 Состояние катушек и ленты CVR

- магнитная лента находится вне звукозаписывающего тракта;
- весь объем ленты находится на верхней катушке;
- конец магнитной ленты отделен от нижней катушки, на конце ленты имеется изгиб;
- пружинный механизм натяжения магнитной ленты распущен (катушки свободно вращаются);
- разрывов магнитной ленты нет;
- по всей длине ленты с одной стороны наблюдается линия истирания магнитного слоя.

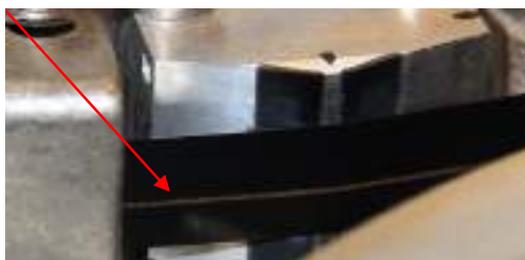
Рисунок 16а Механическое повреждение магнитного слоя ленты

9. Качество звуковой информации неудовлетворительное. Магнитная лента имеет механические повреждения в виде истирания магнитного слоя по всей длине.

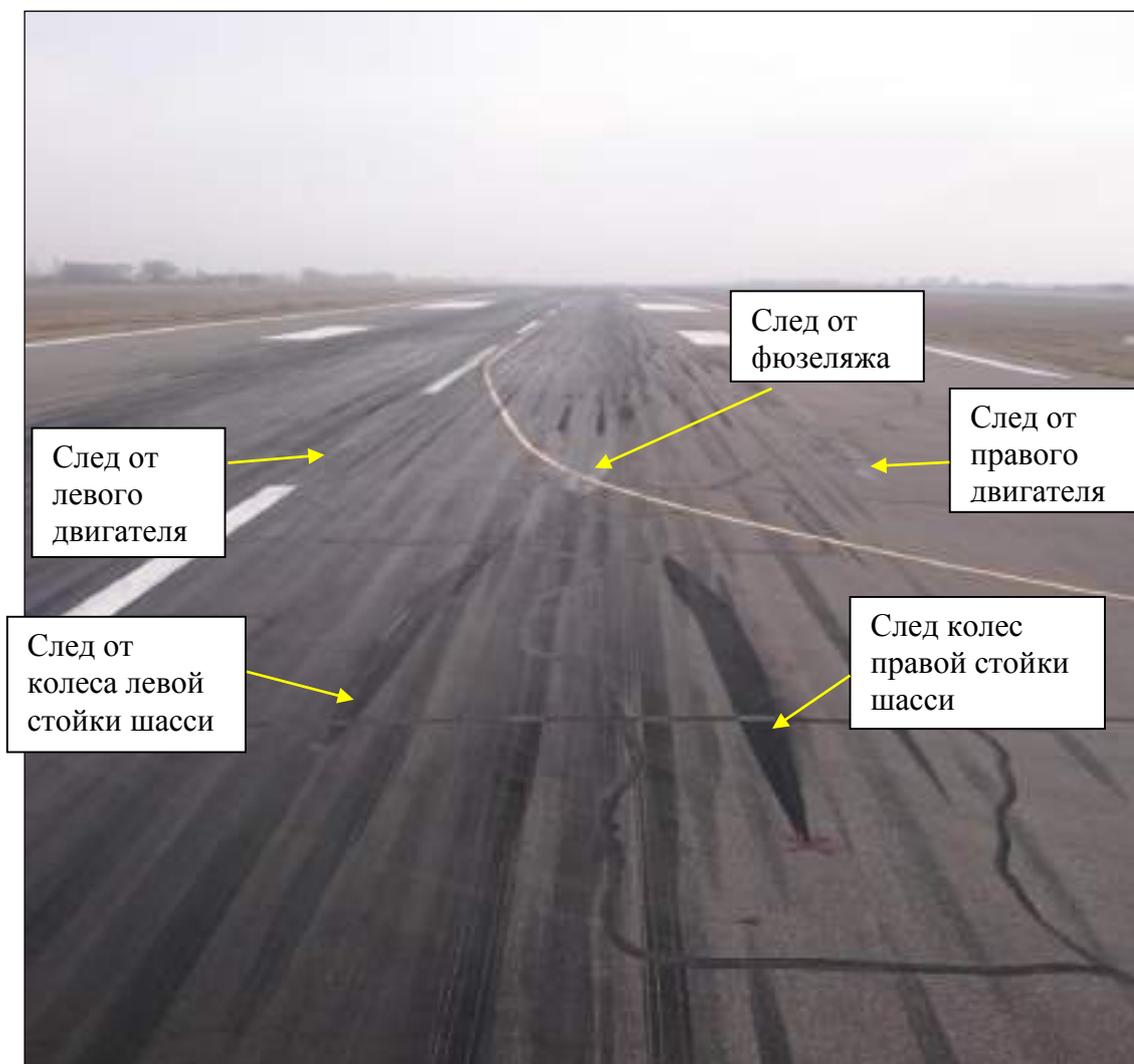
Судя по следам колес левой и правой стоек шасси (замеренное расстояние между следами составляет 3.1 метра при базовом расстоянии между основными стойками 5.23 метра), можно предполагать, что при столкновении с ВПП шасси находились в промежуточном положении в процессе «на уборку». Вследствие удара о ВПП места крепления цилиндров уборки-выпуска шасси, шлиц-шарниры были разрушены, стойки шасси не встали на замки убранного положения.

Далее произошло касание фюзеляжем и двумя двигателями (вначале правым, а затем левым), о чем свидетельствует наличие на поверхности ВПП частиц лакокрасочного покрытия конструкции ВС и двигателей (Рисунок 18). Длина следа фюзеляжа составляет 26.50 м, правого двигателя - 39.40 м, левого двигателя - 29.10 м. Далее ВС отделилось от ВПП и ушло в воздух.

Рисунок 18 Место столкновения с ВПП при уходе на второй круг

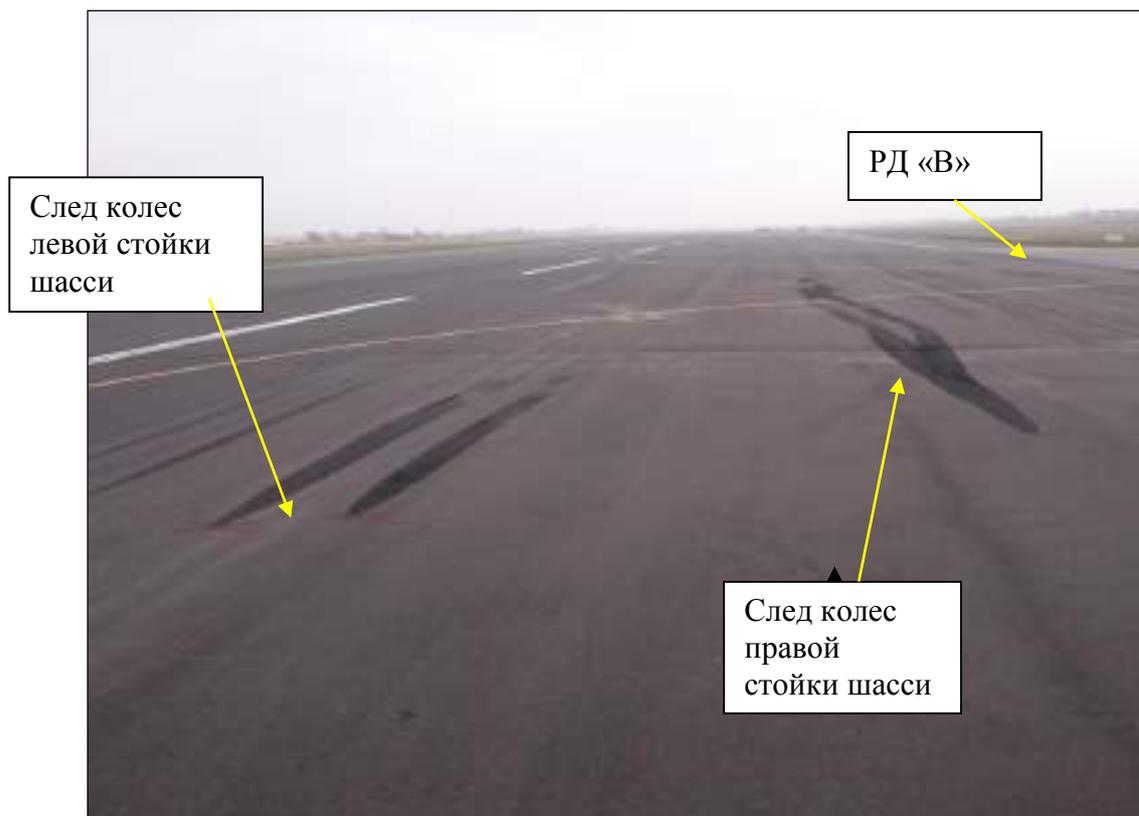
Приземление ВС произошло в районе РД «В» (Рисунок 19), на удалении 1062 м от входного порога ВПП 12. Практически одновременно отмечается след от левой и правой стоек шасси. Размер следа касания левой стойки составляет: в длину - 8.65 м, между следами колес - 0.75 м, правее осевой линии ВПП на 6.45 м. За следами колес от левой стойки, примерно на удалении 3 м, видны глубокие выбоины на ВПП от разрушенных элементов конструкции стойки. В дальнейшем, на удалении 275 м от места приземления, левая стойка отделилась от ВС, внешнее левое колесо, отделившееся от стойки, обнаружено на удалении 133 м левее оси ВПП.

Следы от колес правой стойки начинаются на удалении 1065 м от входного порога, размер следа касания составляет: в длину - 31.25 м, между внутренним и внешним колесом - 0.43 м, правее осевой линии ВПП - 11.75 м. След от колес стойки свидетельствует о самоориентировании правой стойки (разрушен шлиц-шарнир) (Рисунок 19). Внешнее колесо правой стойки отделилось от стойки и обнаружено на удалении 616 м от места

приземления, внутреннее колесо правой стойки шасси также отделилось и обнаружено на удалении 861 м правее ВПП. Далее стойка подломилась в сторону ниши шасси и осталась в этом положении до остановки самолета. После разрушения основных стоек шасси самолет продолжил движение на двигателях, фюзеляже и передней стойке шасси (Рисунок 20). На ВПП отчетливо видны следы левого и правого двигателей, временами следы прерываются, потом появляются вновь, и так до остановки ВС. На ВПП и грунтовом участке видны следы от колес передней стойки шасси. Общее направление движения совпадает с курсом посадки.

Рисунок 19 Место аварийной посадки

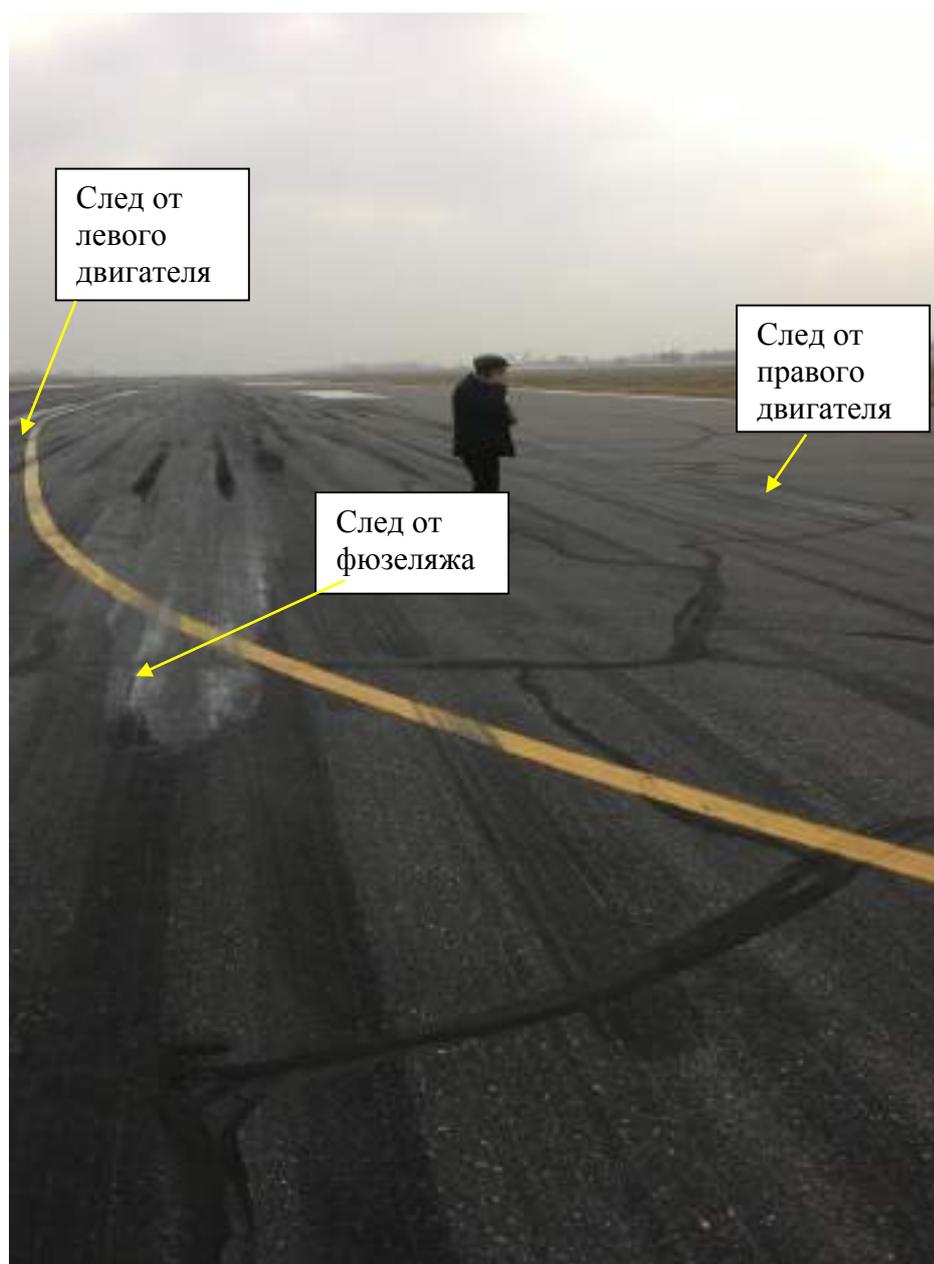
Рисунок 20 Следы от фюзеляжа самолета и двигателей на ВПП

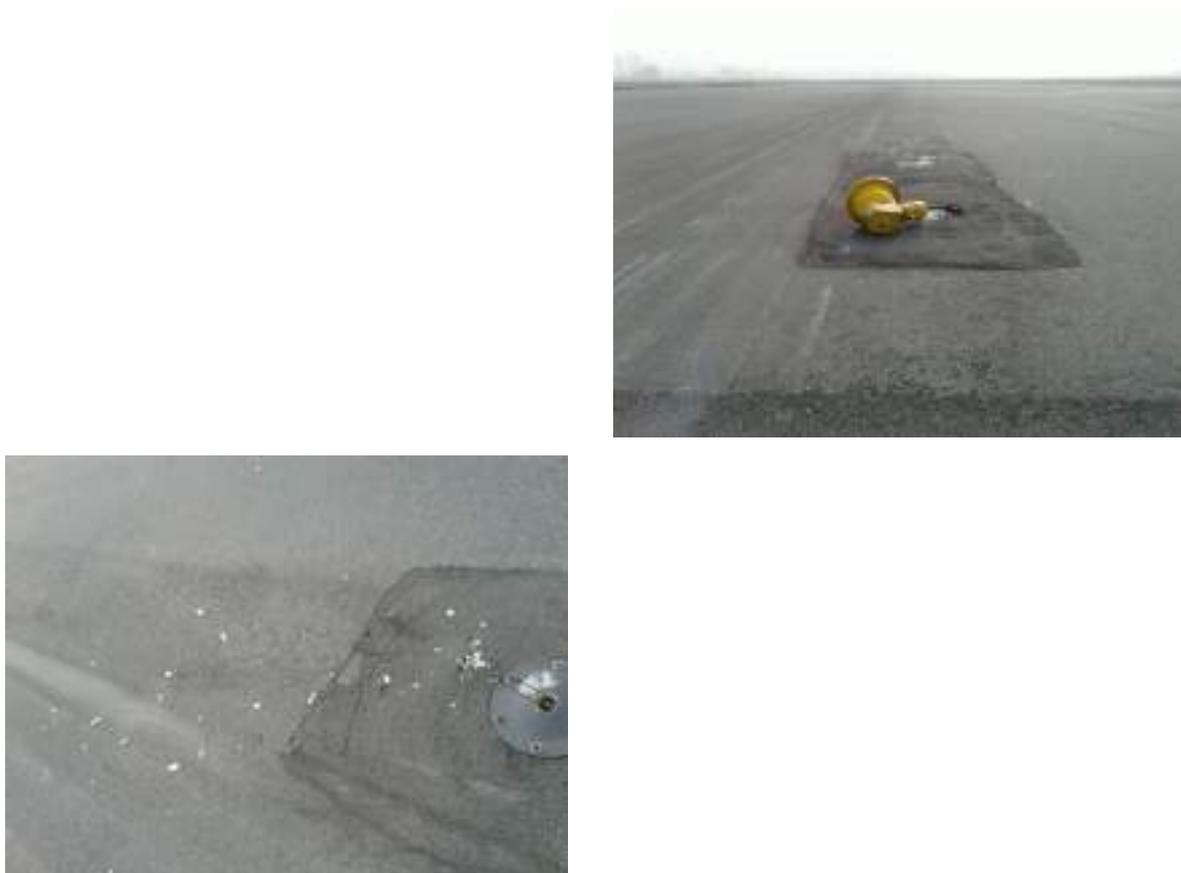
При выкатывании с ВПП были разрушены два ограничительных фонаря светосистемы (Рисунок 21).

Рисунок 21 Сбитые ограничительные огни светосистемы

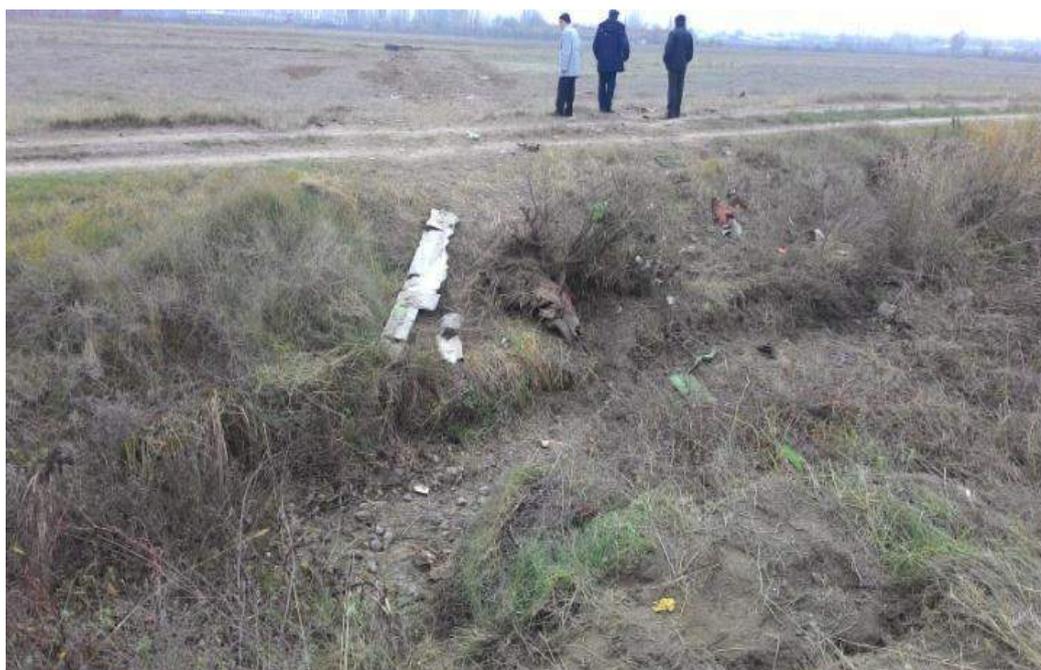
Далее ВС продолжило движение по грунту, имеются четкие следы колес передней стойки шасси. На удалении ~400 м от входного порога ВПП 30 ВС пересекло два арыка шириной 6 метров, глубиной до 3 метров (арыки расположены за пределами полосы, свободной от препятствий, длина которой составляет 250 м) (Рисунок 22).

Рисунок 22 След при пересечении ВС арыков

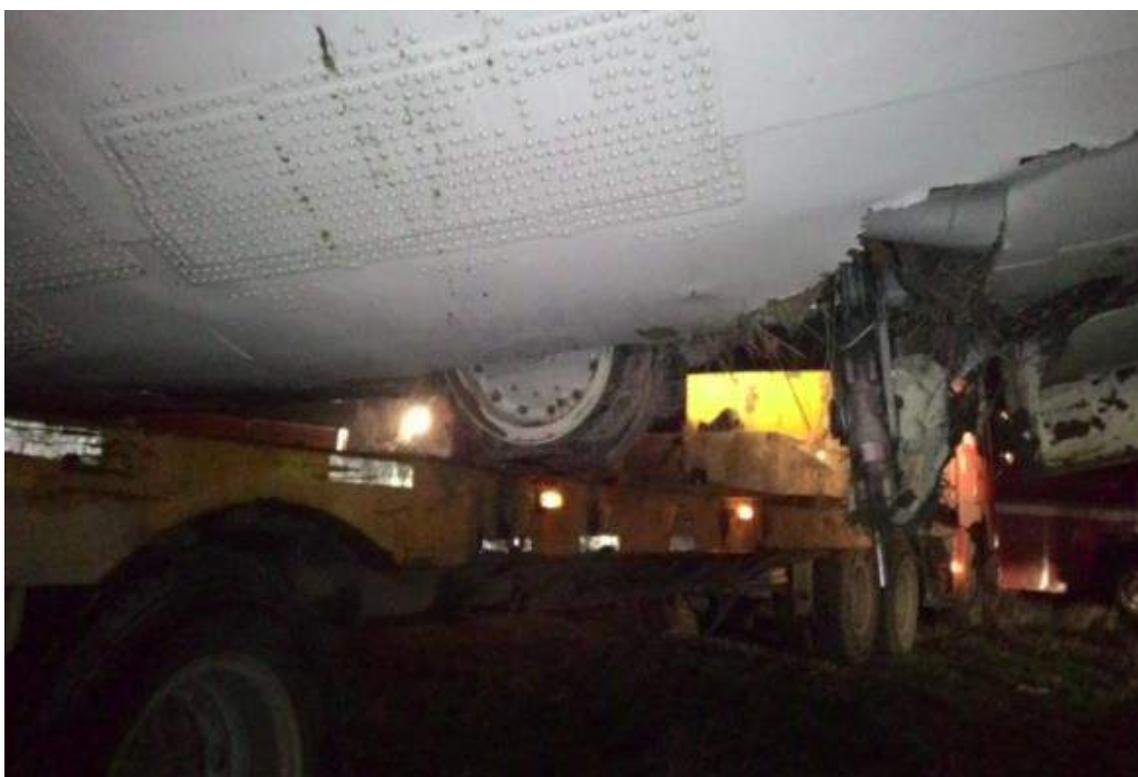
При пересечении арыков передняя стойка подломилась против движения ВС (Рисунок 24). ВС остановилось на удалении 529 метров от входного порога ВПП 30. Координаты расположения центра масс ВС: N40°35'59.00", E 072°48'40.04".

Рисунок 24 Разрушенная передняя стойка

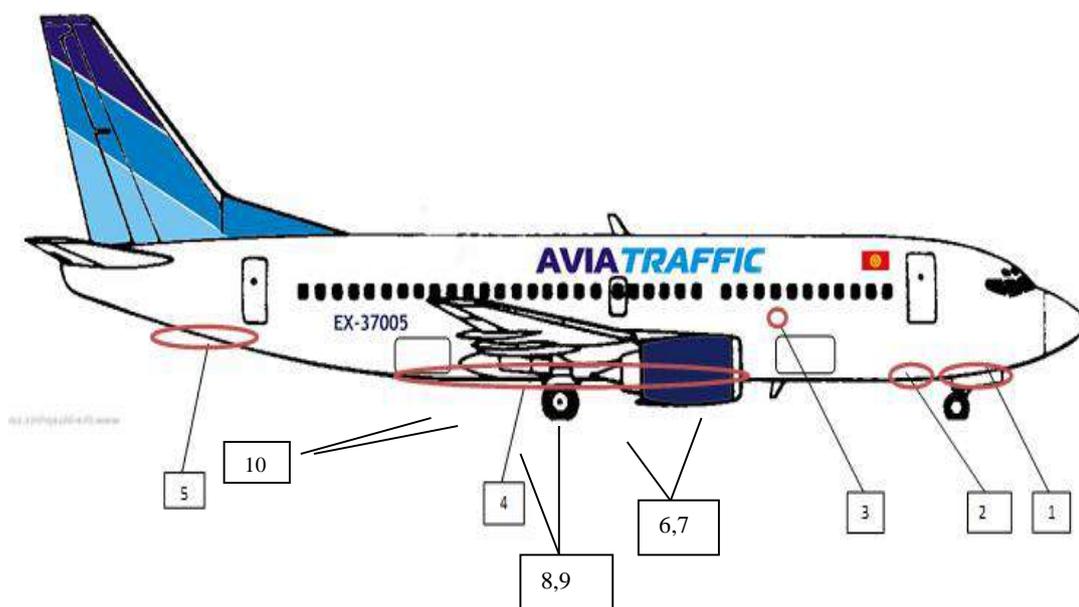
Рисунок 26 Схема основных повреждений и разрушений

1. разрушена передняя стойка шасси;
2. повреждены силовой набор фюзеляжа и отсек электронного оборудования;
3. вмятина на фюзеляже;
4. деформация и разрывы нижней части фюзеляжа;

5. повреждение фюзеляжа в районе ВСУ, воздействие высоких температур при трении о поверхность ВПП;
6. разрушен правый двигатель;
7. разрушен левый двигатель;
8. разрушена левая основная стойка шасси и система уборки-выпуска шасси;
9. разрушена основная правая стойка шасси и система уборки-выпуска шасси;
10. повреждены закрылки и предкрылки.

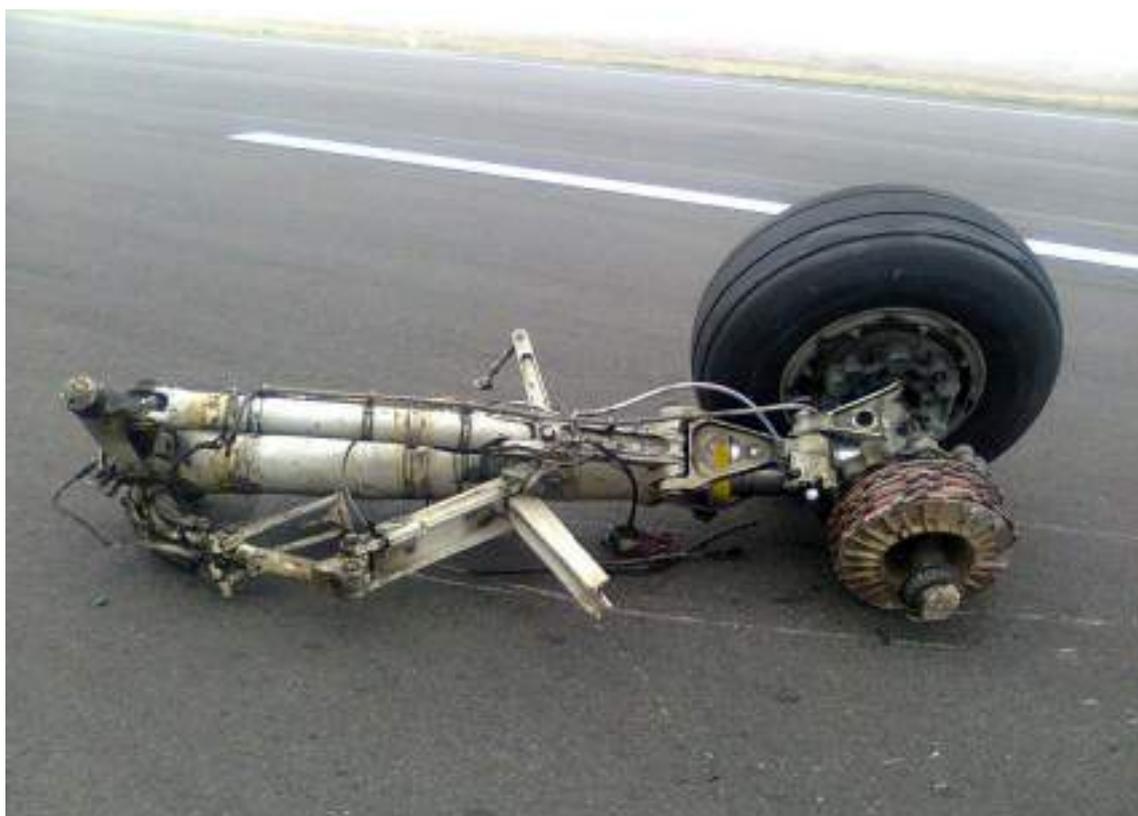
Левая основная стойка шасси находилась отдельно, в 275 м от места приземления при аварийной посадке (Рисунок 27).

Рисунок 27 Левая стойка шасси

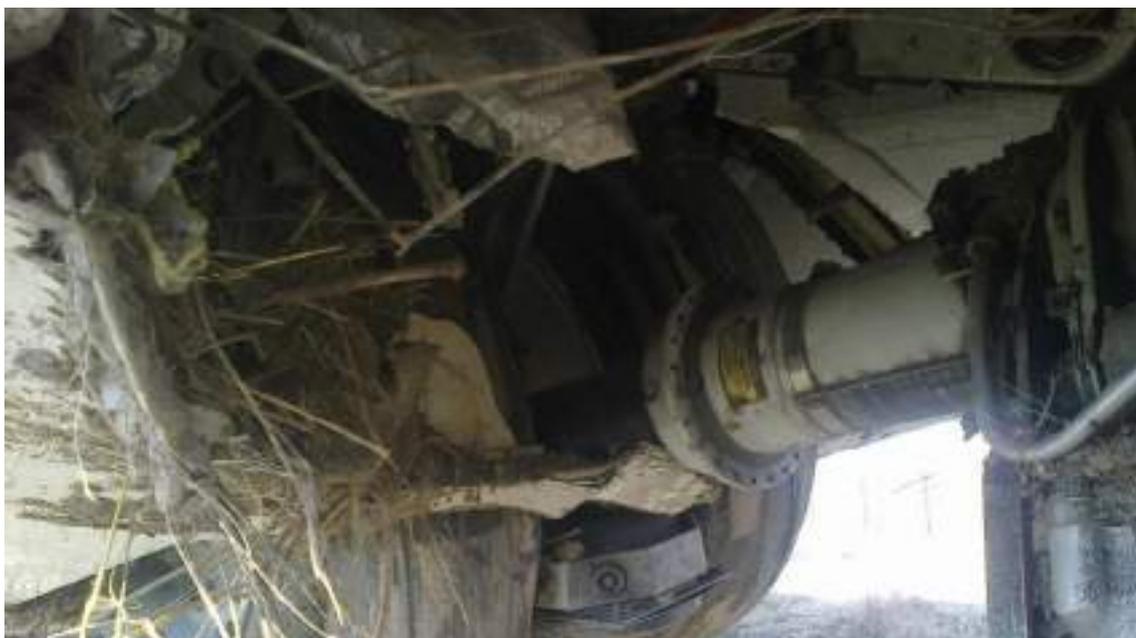
Правая основная стойка шасси находилась в нише (Рисунок 28) и была развернута на 90 градусов. На стойке остался один внутренний тормоз (P/N 2606672-4, S/N B7428). Внешний тормоз (P/N 2606672-2, S/N B0472) проломил обшивку фюзеляжа и находился в заднем багажнике самолета.

Рисунок 28 Основная правая стойка шасси

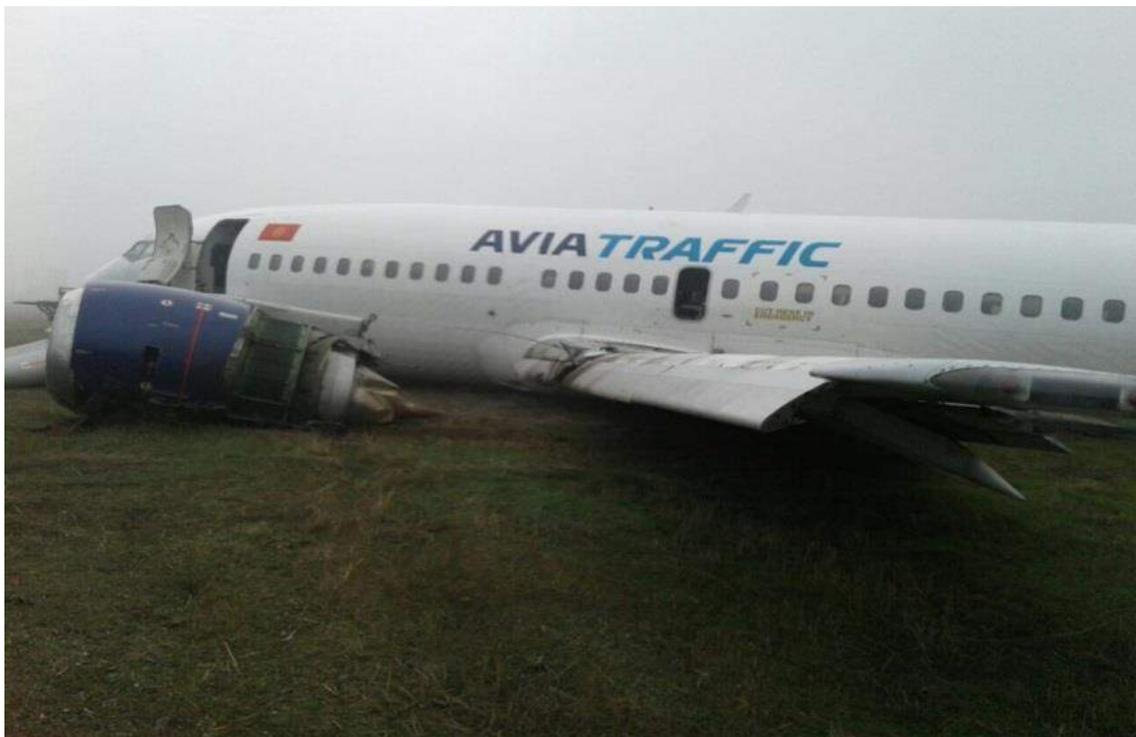
- вентилятор поврежден, лопатки с 14 по 30 погнуты в комлевой части;
- капоты двигателя повреждены в нижней части, на внешнем капоте отсутствует лючок осмотра CSD, на внутреннем капоте повреждены крепления капота к двигателю в верхней части;

- корпус компрессора видимых повреждений не имеет, корпус камеры сгорания поврежден частично в нижней части;
- корпус турбины поврежден;
- створки реверса разрушены в нижней части с правой и с левой стороны (на 4-8 часов);

- выходное сопло турбины и стекатель деформированы и имеют повреждения;
- крепление двигателя к пилону крыла разрушено полностью, трубки, электропровода, проводка управления оборваны;

- маслобак деформирован, поврежден, трубки маслосистемы в нижней части разрушены.

Рисунок 29 Положение левого двигателя относительно самолета

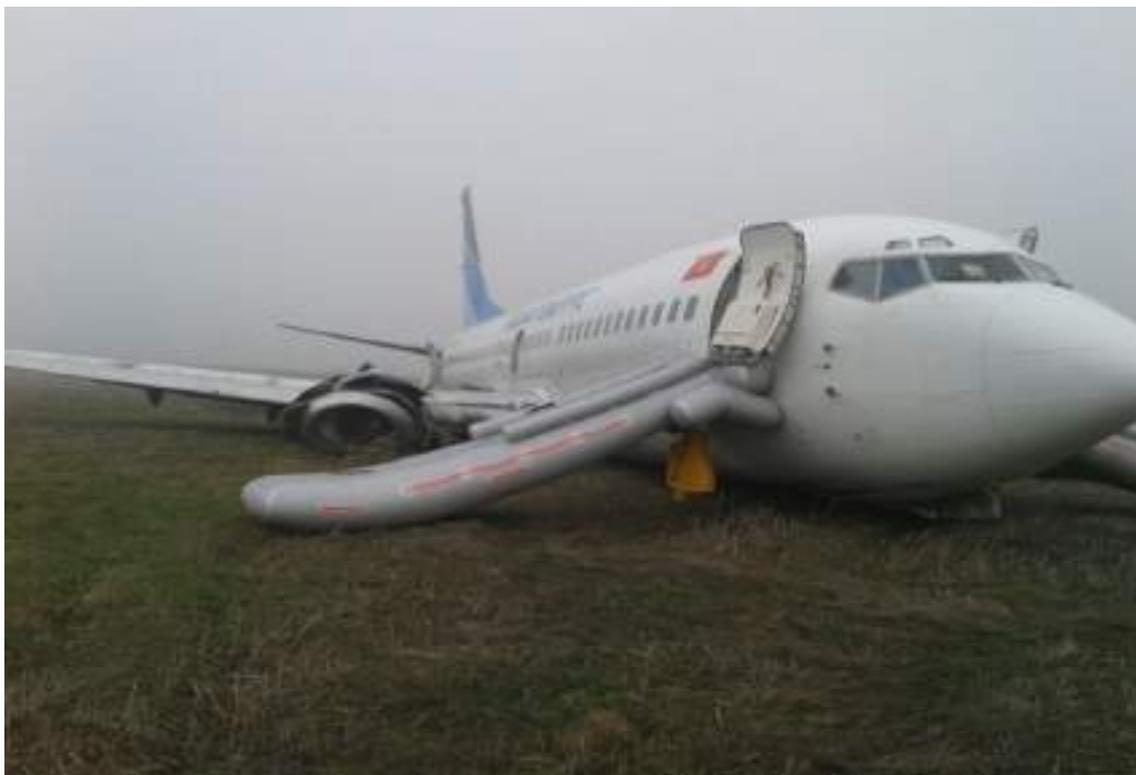
Правый двигатель CFM56-3B-2, S/N 724672. После остановки ВС двигатель находился под крылом (Рисунок 30).

Рисунок 30 Положение правого двигателя относительно самолета

- входной направляющий аппарат имеет обрыв заклепок левой, правой части и разрушение с разрывом материала входной кромки в нижней части, нижняя половина ВНА полностью разрушена;

- нижняя часть (место установки гидронасоса) коробки приводов полностью разрушена;
- гидравлический насос полностью разрушен, фрагменты гидронасоса найдены перед арыком;

- корпус основного топливного фильтра на насосе имеет пробойну $D=20$ мм;
- нижняя часть корпуса первого контура полностью разрушена, корпус второго контура частично деформирован;

- капоты двигателя полностью разрушены, фрагменты капотов найдены по ходу движения ВС;
- масляные, топливные, гидравлические воздушные трубки в нижней части двигателя разрушены (оторваны), электропровода оборваны;

- реверс и решетки реверса в нижней части двигателя полностью разрушены, фрагменты реверса и решетки реверса найдены по ходу движения ВС;
- кожух камеры сгорания видимых повреждений не имеет, трубки подвода топлива к форсункам в нижней части двигателя деформированы;

- выходное сопло турбины и стекатель деформированы и имеют повреждения.

Падение давления масла правого двигателя произошло из-за разрушения трубопроводов линии откачки масла от опор двигателя после столкновения самолета с ВПП при попытке ухода на второй круг и опережающего удара о ВПП правым двигателем.

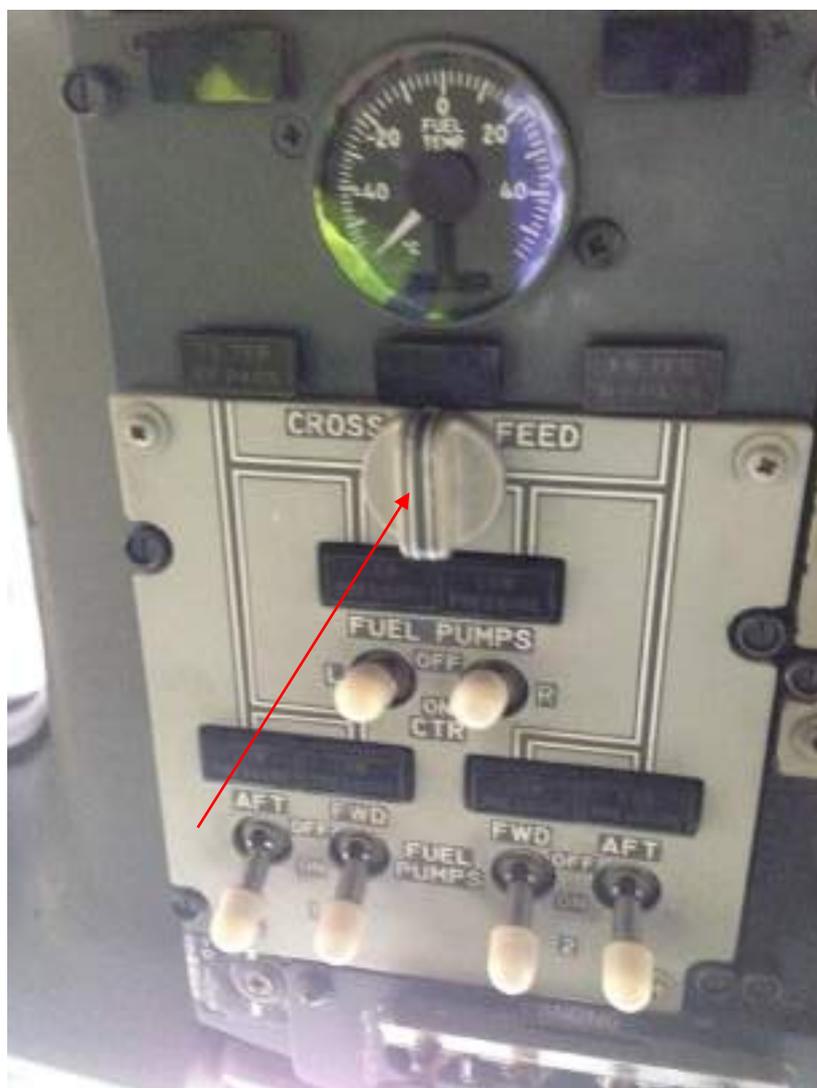
При осмотре кабины экипажа установлено, что после выключения правого двигателя не было включено перекрестное питание левого двигателя от левой и правой группы баков. Выработка шла из бака левого крыла (Рисунок 31).

Рисунок 31 Пульт управления топливной системой

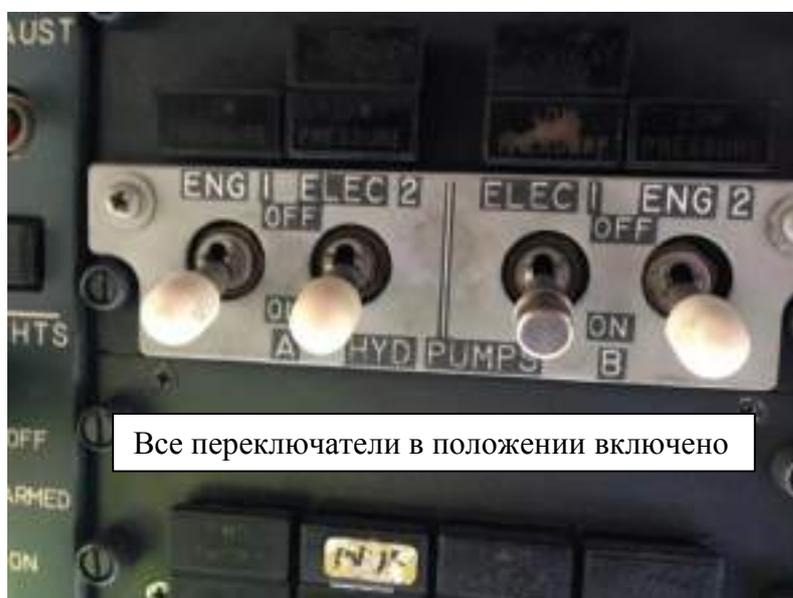
При осмотре кабины установлено, что выключатели гидронасосов г/с «А» и «В» экипажем не были выключены (Рисунок 32). Аварийная гидросистема была подключена к системе управления рулем направления, переключатель г/с «А» находится в положении «STBY RUD» (Рисунок 33). Переключатель г/с «В» в положение «STBY RUD» переведен не был.

Рисунок 32 Положение переключателей на щитке управления Г/С после АП
