I COMMENTI DELLE AUTORITA' ROMENE SULL'INCIDENTE A FIUMICINO DI YR-ATS : IL PROBLEMA DEI VALORI DEL "VENTO AL TRAVERSO"

AAR- Safety Newsletter (01/16), 15 Gennaio 2016

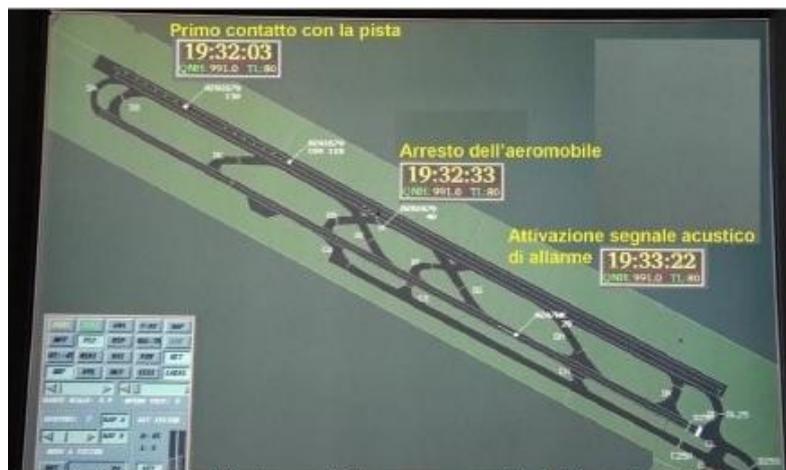
Figura 15: immagine dello schermo radar di terra con sovrapposizione di alcuni orari significativi.

L'immagine sovrastante è tratta dalla pagina 31 del rapporto. Da essa si evince che alle 19.33:22" quindi un minuto dopo l'avvenuto arresto dell'aeromobile fuori pista, la torre fa scattare l'allarme. Un minuto dopo, aggiunge il rapporto, alle 19.34:37" la torre stabiliva il contatto radio con i mezzi dei Vigili del Fuoco.

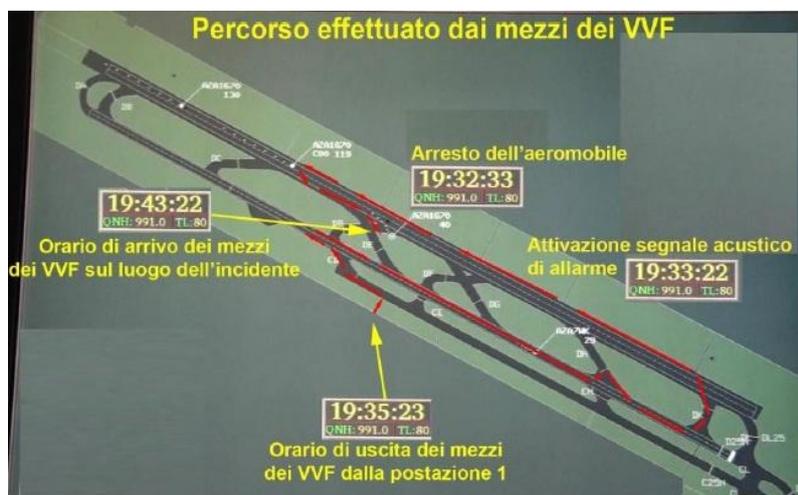
Figura 16: in rosso il percorso seguito dai Vigili del fuoco.

Alle 19.35:23 i mezzi di soccorso uscivano dalla postazione 1 che fra l'altro si trovava a poca distanza e proprio di fronte al velivolo incidentato, ma giungevano nel punto in cui si trovava l'aereo **otto minuti dopo** l'uscita, e **dieci minuti dopo** l'avvenuto incidente.

Non desta meraviglia quindi che la prima delle raccomandazioni emesse dall'ANSV sia stata indirizzata all'Enac e al Corpo Nazionale dei Vigili del Fuoco e riguarda la necessità

“di adottare con urgenza le iniziative ritenute più opportune sotto il profilo formativo ed addestrativo per consentire che il personale dei Vigili del fuoco operante sugli aeroporti italiani abbia una effettiva piena conoscenza sia della terminologia aeronautica sia del sedime aeroportuale in cui si trova ad operare, così da evitare fraintendimenti nelle comunicazioni relative alle operazioni di soccorso, a vantaggio della tempestività di individuazione dell'aeromobile che necessita di soccorso.” (8)

Sempre nell'ambito della tempestività dei soccorsi viene avanzata la seconda raccomandazione la quale specifica che *“le torri nelle indicazioni da fornire nell'attivazione delle operazioni di soccorso, diano anche dei riferimenti correlabili alla GRID-MAP dei rispettivi aeroporti” (8)*
