HANEDA: USATE DUE DIFFERENTI FREQUENZE ?

NL 02/2024 3 gennaio 2024

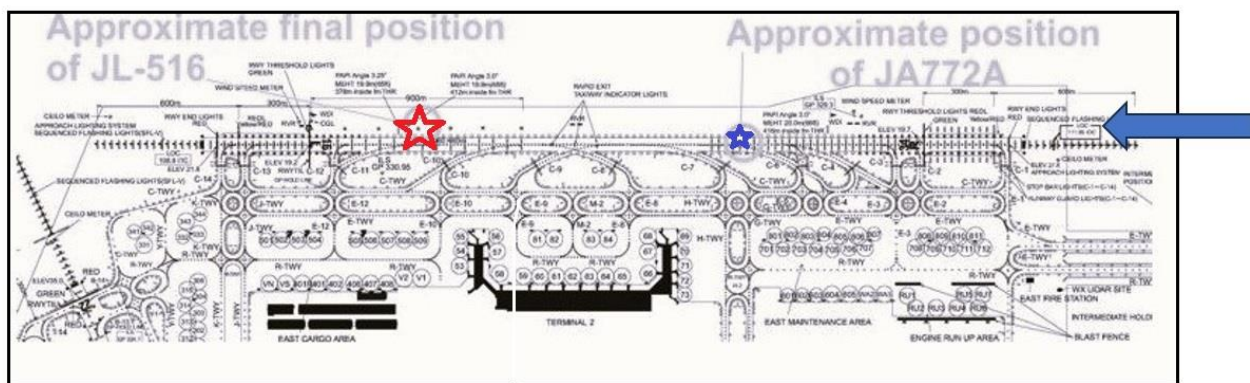
Ora vi mostriamo una mappa emessa dalle autorità giapponesi (AVH-AIP Japan), alla quale noi abbiamo aggiunto una freccia blu che indica la direzione di atterraggio dell'Airbus 350, il quale ha trovato sulla pista "l'intruso" ovvero il DHC 8 che non avrebbe dovuto trovarsi ad occupare la pista sulla quale l'Airbus era stato autorizzato all'atterraggio. Dopo il tragico "tocco" la stella rossa indica il punto in cui l'airbus, già in fiamme, ha finito la sua corsa, la stella blu indica il punto in cui il velivolo militare ha invaso la pista. Si è trattato di quello che in gergo viene classificato come un caso di **runway incursion**.

Se il DHC8 si fosse limitato a rimanere entro la bretella di raccordo C5 l'incidente non sarebbe avvenuto; ma si è invece immesso su una pista attiva in uso: rimane da chiarire in base a quali istruzioni ha ritenuto fattibile potersi immettere sulla pista 34 destra.
