## TAXIWAY EXCURSION PROVOCATA DA “SALVASCHERMO” DELLA TORRE

(1) Il rapporto è stato emesso il 24 gennaio 2017 con il protocollo DCA16LA032

## ***AAR – Safety Newsletter 5/2017 del 31 Gennaio 2017***

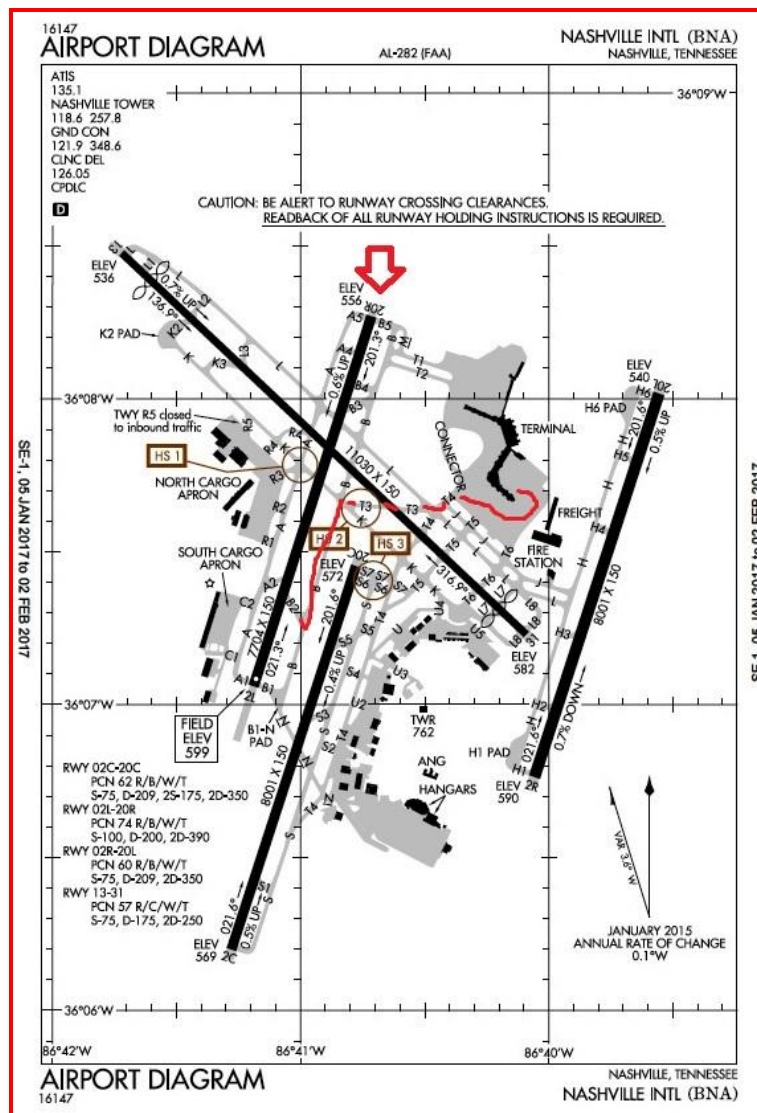
Era il 15 dicembre 2015 e il Boeing 737 con a bordo 138 persone atterrava sulla pista 20R dell’aeroporto di Nashville, ore serali con notte già scesa. Atterraggio del tutto regolare con uscita alla taxiway B2, da qui l’aereo avrebbe dovuto proseguire verso la gate assegnata percorrendo le bretelle che mostriamo in rosso ovvero la “B” la “T3” e la “T4”.

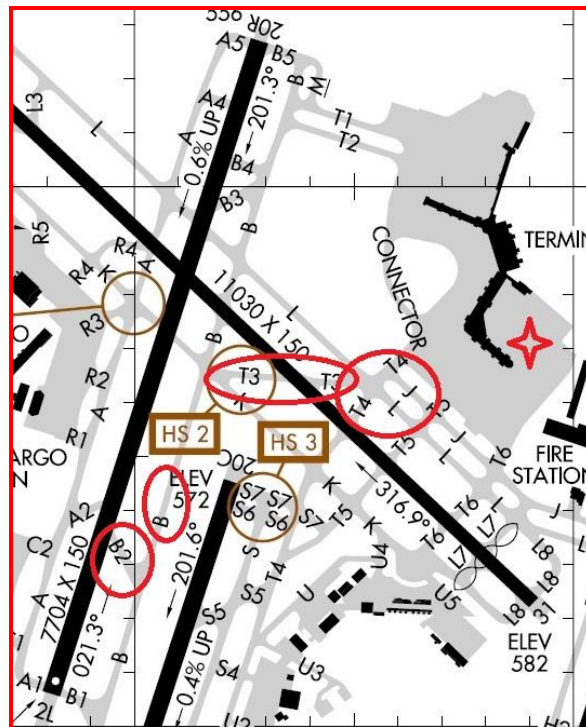
Il capitano percorre la B2 si immette sulla bretella "B" (quella che procede parallela alla pista di atterraggio) ma giunto in prossimità dell'attraversamento pista 13/31 spegne le luci di atterraggio e lascia accese solo quelle di posizione. A questo punto però l'equipaggio ha difficoltà a individuare la bretella T4 quella che lo dovrebbe condurre all'area parcheggio (da noi evidenziata con stella rossa). La difficoltà è causata anche dal riverbero delle luci frontali provenienti dal terminal.

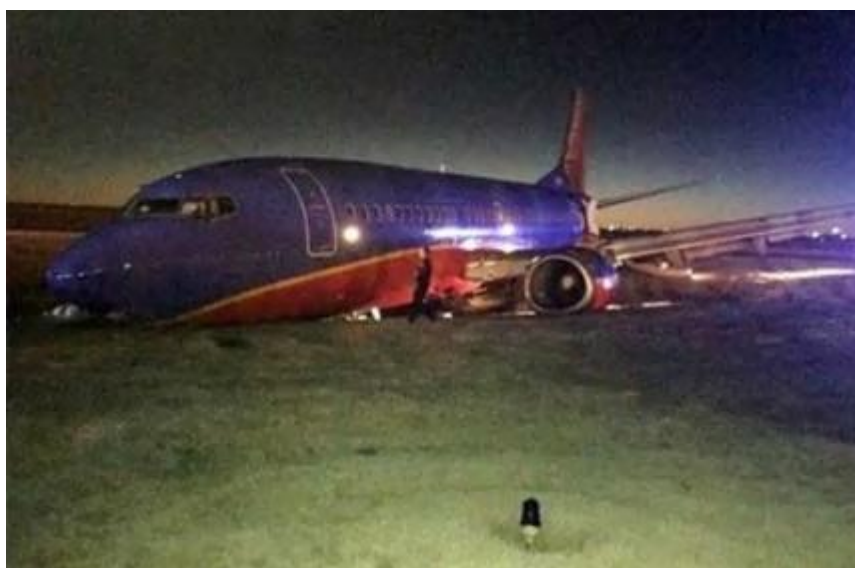
Circa 15 secondi prima di finire fuori della pavimentazione l'equipaggio effettua una breve svolta a sinistra portando la prua a 065° ; la taxiway T4 era orientata a 045° . Sempre con l'intento di portarsi nell'area parcheggio l'aereo assume prua di gradi 090 ma tre secondi dopo finisce fuori della zona pavimentata andandosi ad adagiare nella cunetta di un canale di convogliamento acque. Il carrello collassa e il velivolo si appoggia sulla fusoliera e motori nella zona erbosa.

Ebbene l'investigazione rivela che 30 minuti prima dell'incidente le luci di alcune bretelle di raccordo erano state "inavvertitamente" spente e -elemento che ha contribuito all'incidente- è stata la funzione di risparmio energia ("screensaver") del pannello di controllo luci della torre che ha impedito agli addetti in servizio di avere una immediata informazione sullo stato dell'illuminazione vigente nel complesso aeroportuale, in particolare nelle bretelle di raccordo.

*"The flight crew's early turn towards the assigned gate because taxiway lighting had been inadvertently turned off by the controller-in-charge which resulted in the airplane leaving the paved surface.*

*Contributing to the accident was the operation of the screen-saver function on the lighting control panel that prevented the tower controllers from having an immediate visual reference to the status of the airfield lighting."* (2)
