## 51 MORTI A CAUSA DEL CAPITANO DEPRESSO

12 marzo 2018. Il volo 211 della Bangla Airlines, un DHC-8-402 (S2-AGU), decolla dall'aeroporto di Dhaka, Bangladesh alle 06:51 UTC per un volo di linea diretto all'aeroporto di Tribhuvan, in Nepal. A bordo 71 persone (67+4).

### ***Safety Newsletter 05/2019 del 31 Gennaio 2019***

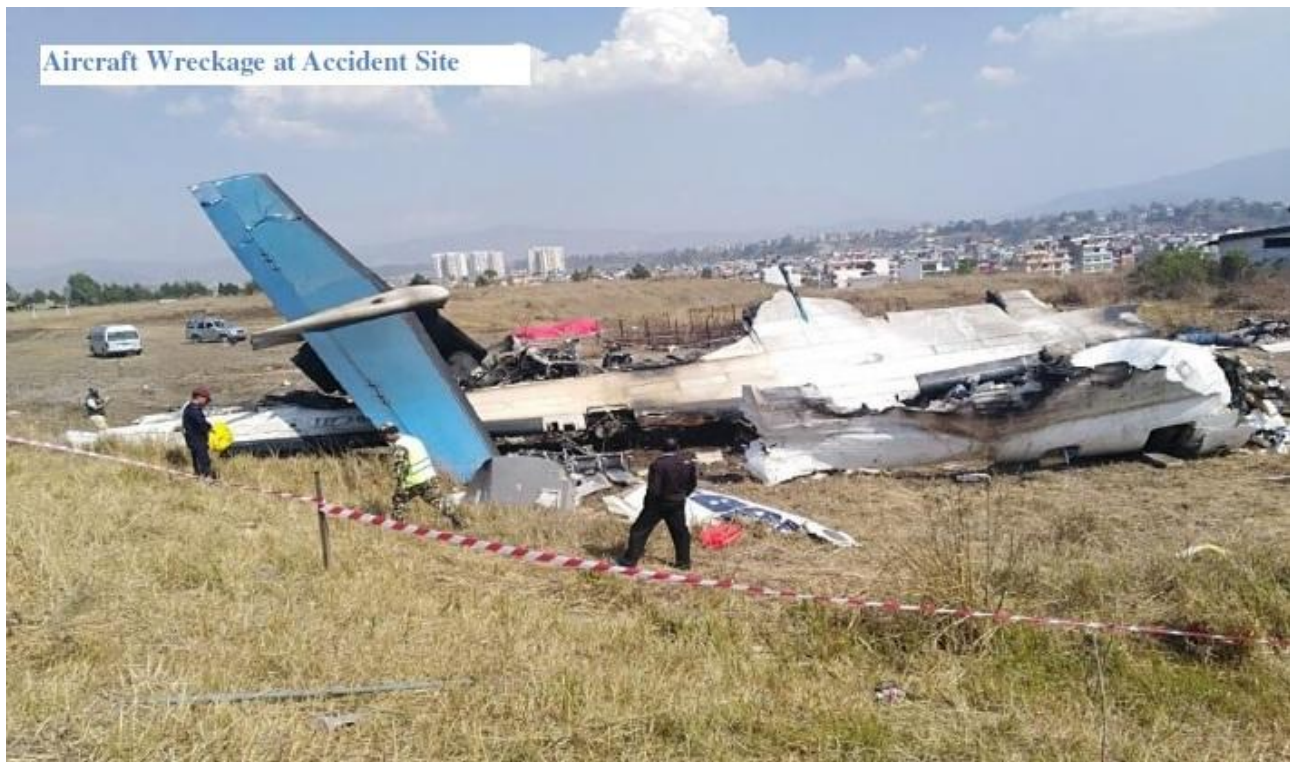
L'aereo sorvola molto basso il campo puntando in uno dei suoi giri direttamente verso la torre di controllo, e i controllori della torre di riflesso si abbassarono nel timore che l'aereo potesse colpire l'edificio della torre. Dopo aver mancato la torre di controllo l'aereo si sfracella al suolo con un angolo di pendenza di circa 15 gradi. Tutti e quattro i membri dell'equipaggio (2 di cabina e 2 di cockpit) e 45 dei 67 passeggeri a bordo dell'aereo rimangono uccisi nell'incidente. Altri due passeggeri spirano più tardi in ospedale. Dopo 6 secondi dall'atterraggio il Dash 8 era stato distrutto dalle fiamme.

*Immagine estratta dalla pagina 14 del rapporto emesso dall'Accident Investigation Commission del Nepal il quale è disponibile nel nostro sito.*
