DECOLLO CON ALLINEAMENTO SULLE LUCI LATERALI

La BFU, German Federal Bureau of Aircraft Accident Investigation, ha emesso il rapporto investigativo su un insolito, ma non troppo, incidente avvenuto all'aeroporto di Bonn in data 27 aprile 2020. In quella notte un ATR72-212 della compagnia spagnola Swiftair (EC-INV) stava effettuando il collegamento courier/merci da Colonia/Bonn a Sofia. A bordo solo i due piloti. (2)

NL 06/2021 ; 31 gennaio 2021

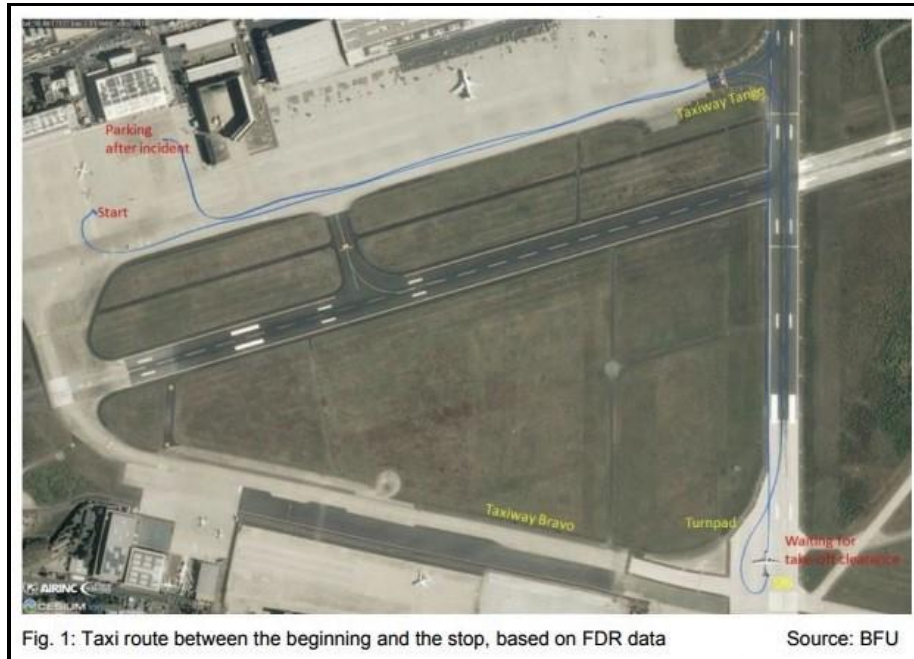
L'equipaggio portava il velivolo sulla linea centrale della pista 24 verso il turnpad (area pavimentata accanto alla pista per le virate) per la pista 06 (vedere Figura 1). Secondo la dichiarazione del pilota in comando (PIC), era lui al controllo dell'aereo con la mano sinistra tramite il Tiller (volante a mano anteriore). Secondo la registrazione del CVR, la lista di controllo prima del decollo è stata completata durante il rullaggio. Una volta raggiunto il turnpad l'aeroplano inizialmente ha seguito le linee gialle di guida di rullaggio per la virata. L'aereo ha girato a sinistra in prossimità dell'intersezione con la taxiway Bravo. (vedere sempre figura 1) Dall'ascolto del CVR, un suono è stato sentito nella cabina di pilotaggio durante la virata a sinistra. L'equipaggio ha cercato di identificare la causa del suono pensando inizialmente che la porta della cabina di pilotaggio si fosse aperta, ma poi ha determinato che la borsa del PIC era caduta dietro il sedile.

La successiva ispezione della pista rivelava che un totale di 9 lampade dell'illuminazione di bordo pista sinistra erano state strappate o distrutte e una lampada della via di rullaggio era danneggiata. Dopo lo spegnimento del motore, l'equipaggio osservava danni nella zona del carrello di atterraggio anteriore, sotto la fusoliera vicino al carrello principale e sulle singole pale dell'elica.

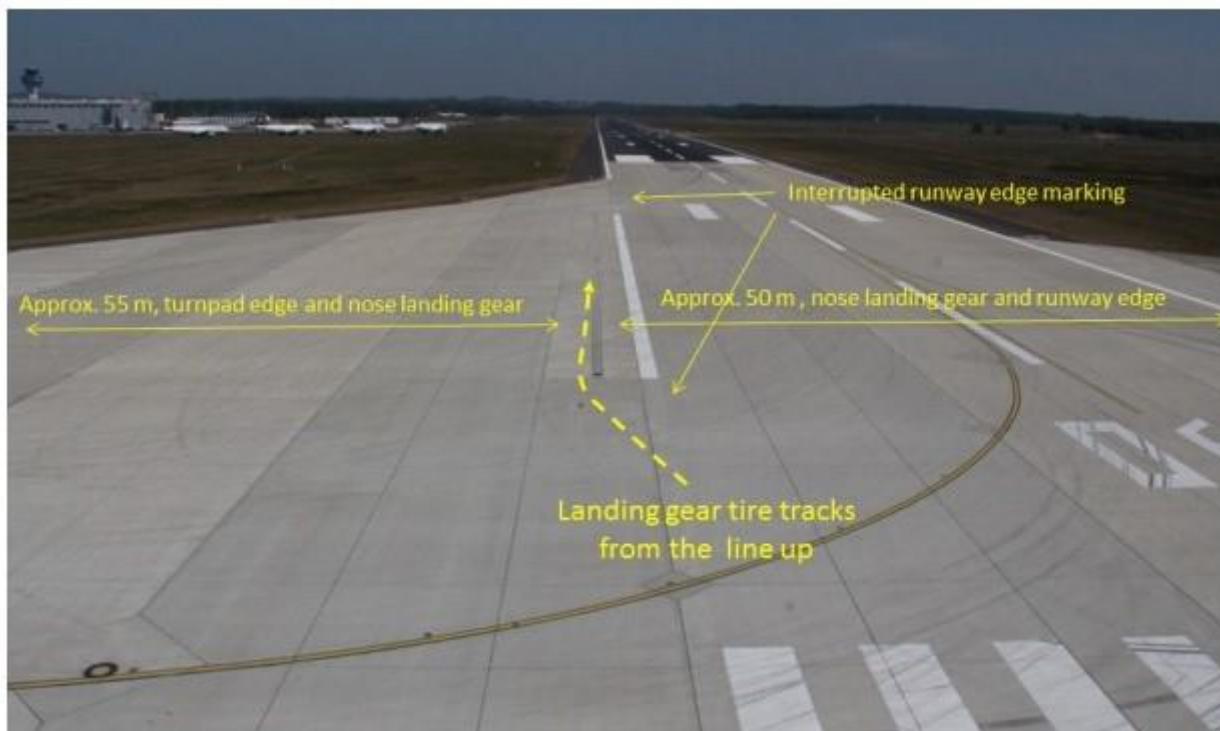
In questa seconda immagine è ben visibile l'errato allineamento a sinistra della pista 06 (pag.9 del Rapporto)

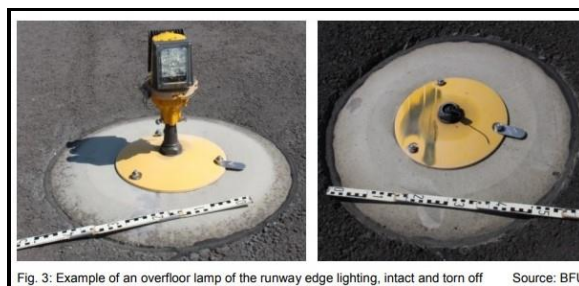
Fig. 3: Example of an overfloor lamp of the runway edge lighting, intact and torn off Source: BFU

In questa terza immagine (pagina 10 del Rapporto) ci si può meglio rendere conto di come è stato condotto l'errato allineamento.

Le luci di soglia pista prima e dopo l'incidente
