AUTORIZZATI A FL 200 , SCAMBIATO PER DUEMILA

Per quanto il rapporto di cui tratteremo ha riguardato un “trasporto aereo commerciale” svolto da un BAe125 e non un servizio *scheduled* di compagnia aerea, riteniamo che il suo contenuto sia estremamente istruttivo di come una fraseologia inappropriata possa condurre a situazioni estremamente critiche, e non a caso l’AAIU lo ha classificato come *incidente serio*. (1)

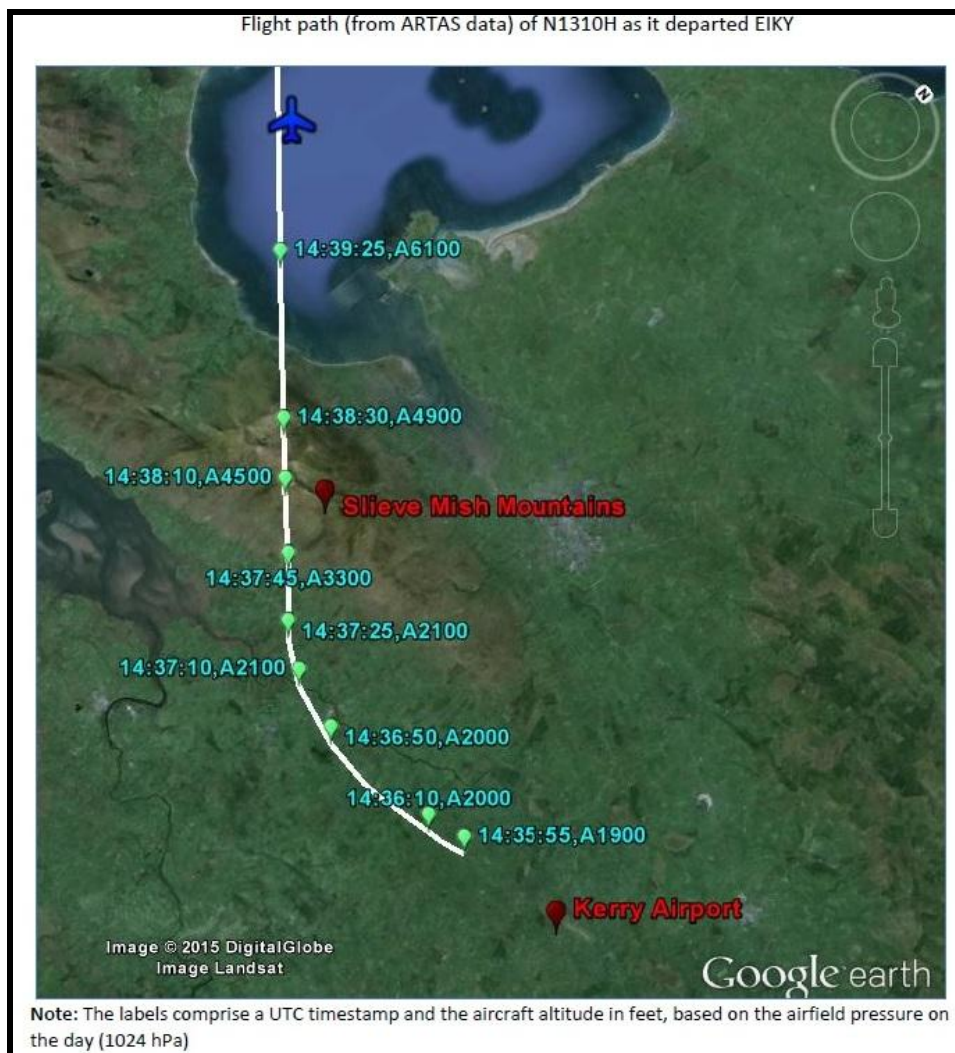
Per capire quale critica situazione si era venuta a creare, basta dare uno sguardo alla mappa inclusa più avanti.

Immagine tratta dalla pagina 16 "Appendice A" del rapporto dell'AAIU
