BAGAGLI CARICATI MALE, ATR72 DECOLLA CON “CODA PESANTE”

Safety Newsletter 08/2018 del 09 Febbraio 2018

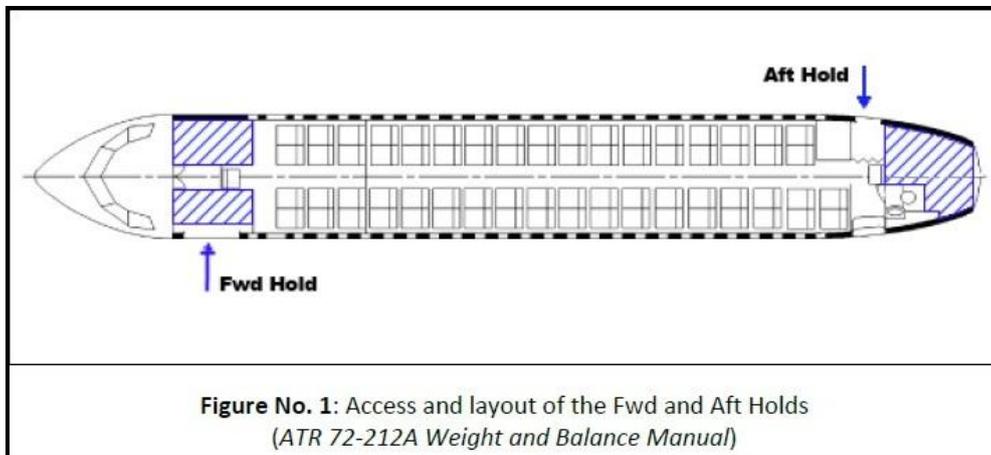
Secondo i documenti consegnati al comandante prima della partenza nella parte di stiva **anteriore** risultavano caricati 421 chili di bagaglio composti da 32 pezzi.

Poiché al momento del decollo il comandante aveva avuto la sensazione sopra riportata (poi ufficializzata nel rapporto da lui compilato), durante il volo loadsheet e LIR (Loading Instruction Report) vennero ricontrollati ma entrambi i documenti apparivano in ordine.

Immagine tratta dal capitolo 1.2 del rapporto
