COLLEGAMENTI LOCALI CRITICI

I due rapporti investigativi sono stati emessi da due differenti enti, uno dalle autorità delle Maldive, l'altro dalle autorità della Papua Nuova Guinea e hanno messo in luce carenze macroscopiche nella *safety* riguardando entrambi problemi di centraggio del velivolo. **(1)** Le compagnie erano "locali", i loro nomi pressoché sconosciuti, a bordo non vi erano cittadini italiani ed è per tali ragioni che di questi incidenti nessuno ne ha parlato.

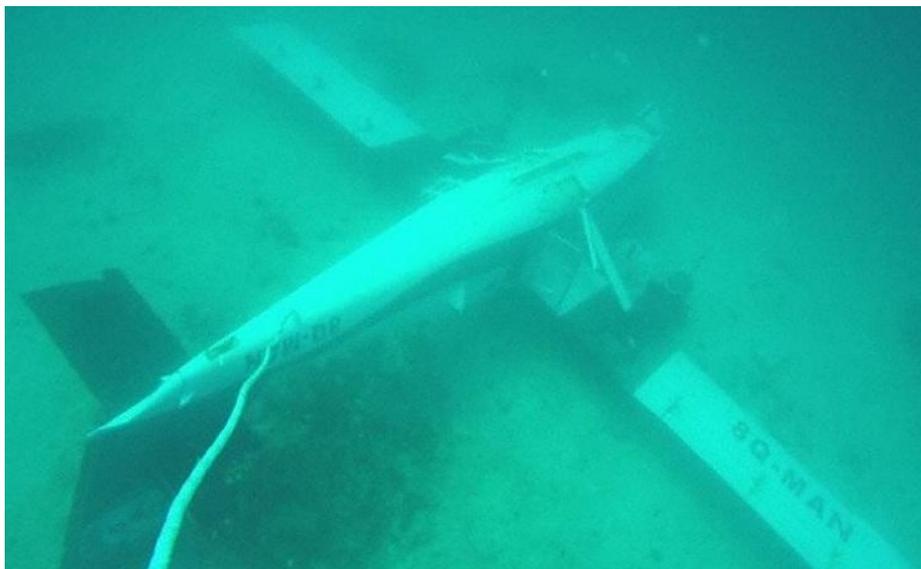
2 luglio 2015 un DHC6-300 (8Q-MAN) della compagnia Trans Maldivian Airways decolla da Komandoo Resort diretto a Kuredu. Si tratta di un collegamento domestico. L'aereo ha a bordo 11 passeggeri e 3 membri di equipaggio. Decollo e crociera di routine. Dopo un volo in VFR, giunto alla fase di avvicinamento finale quando si trovava a 400 piedi e a 3 chilometri dalla destinazione, il pilota seleziona i flaps in posizione di massima estensione, ma il velivolo inizia a vibrare e si innalza di quota. Scatta l'allarme di stallo e il pilota nel tentativo di recuperare il controllo porta la potenza ad *idle*. L'aereo non risponde a tali azioni. Si prova allora a ritrarre completamente i flaps, l'aereo sembra rispondere a questa manovra ma purtroppo si inclina sulla destra, perde quota e impatta il mare prima che l'equipaggio possa recuperare il totale controllo. Nell'urto entrambi i galleggianti si staccano dal velivolo. Tutti gli occupanti a bordo riescono a porsi in salvo prima che l'aereo si inabissi.

Nell'incidente alle Maldive le cause vengono individuate negli errori di calcolo del CG:

“Consequently, there can be no doubt that this accident was triggered by operating the aircraft outside the Centre of Gravity limitations. The error went undetected at the time of departure from Komandoo because the crew did not ensure the aircraft Centre of Gravity was within limits.”

“Ensure crew carry out aircraft load distribution and CG calculation prior to each departure and especially at transit points.” (3)

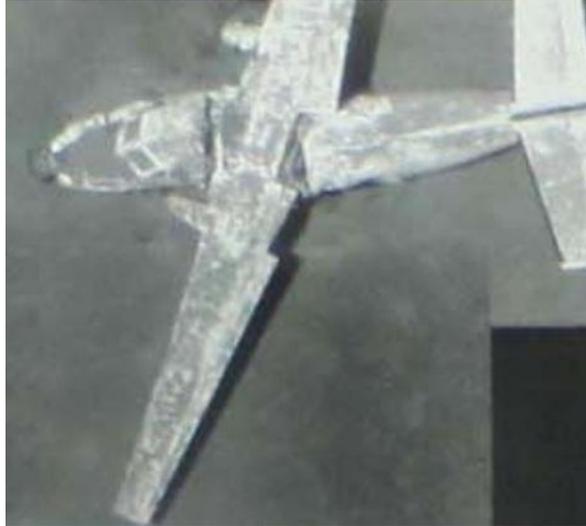
Anche la foto allegata al rapporto investigativo ha fatto riaffacciare alla mente il caso dei velivoli scomparsi intorno a Los Roques negli anni passati fra cui quello in cui era a bordo fra gli altri anche Vittorio Missoni (2). A quest'ultimo si riferisce la foto che riportiamo sotto. Ed effettivamente c'è qualcosa in comune che lega l'incidente delle Maldive con quelli di Los Roques: **entrambi i voli erano svolti da compagnie locali su destinazioni prettamente turistiche.**
