ALA DANNEGGIATA DALLA RETRAZIONE CARRELLO

NL 09/2021 ; 8 febbraio 2021

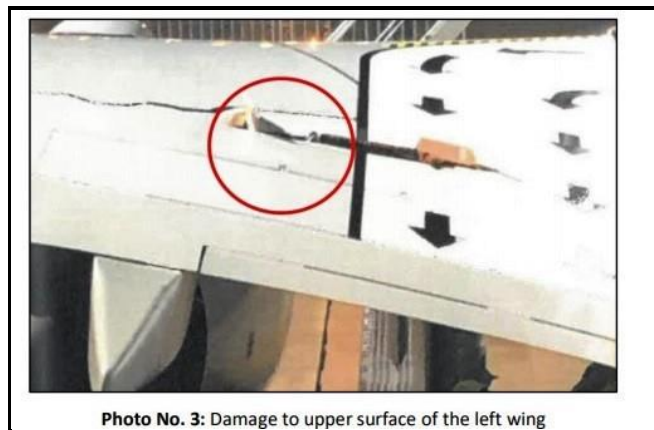
Tratto dalla pagina 7 del Rapporto

Osservate la sottostante immagine. Essa mostra la parte superiore dell'ala sinistra di un Boeing 737 che stava effettuando il decollo dall'aeroporto di Francoforte Hahn.

L'aereo rullava fino al parcheggio assegnato e qui l'equipaggio veniva informato dall'ATC che un piccolo pezzo metallico dell'aereo era stato trovato sulla pista. Il danno alla superficie superiore dell'ala sinistra era stato osservato sia dall'equipaggio come dai passeggeri. Non si registravano feriti, nè dal velivolo si era levato il minimo accenno di incendio. Successivamente veniva appurato che il pezzo di metallo ritrovato sulla pista proveniva dall'ala danneggiata del velivolo.

Le investigazioni hanno portato alla conclusione che nell'assemblaggio dei componenti del carrello sinistro in particolare dado e coppiglia castellati ("castellated nut and cotter pin") erano stati installati in modo errato o addirittura non erano stati installati affatto. Gli investigatori del BFU hanno notato che la condizione del foro della coppiglia sulla filettatura della vite supportava questa ipotesi.
