NIDI DI INSETTI NELLE SONDE PITOT

NL 09/2022 ; 6 marzo 2022

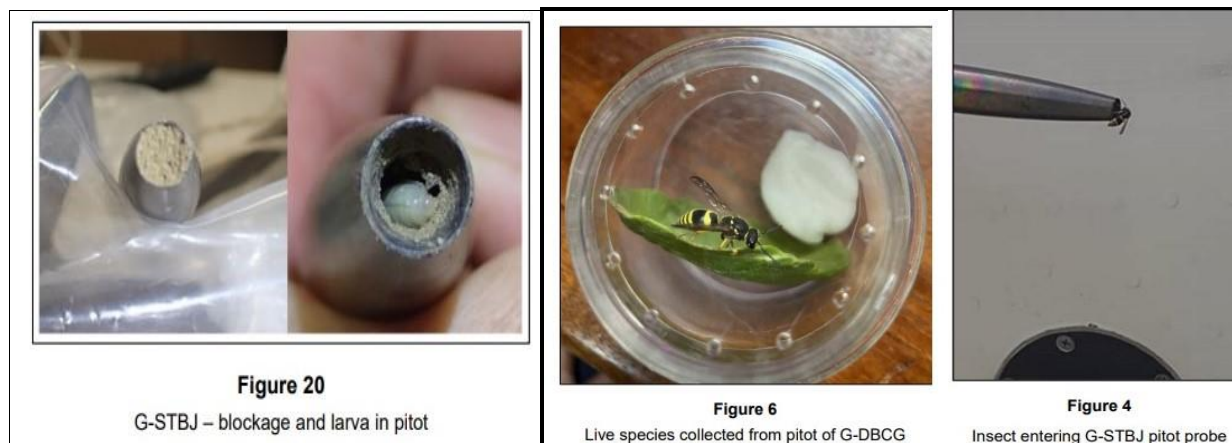
Qui vi mostriamo tre delle numerose foto che accompagnano il rapporto, tratte rispettivamente dalle pagine 26, 11 e 7.

Tra il 9 giugno 2021 e il 19 luglio 2021, diversi aerei hanno sofferto di eventi anomali del sistema pitot/statico per due dei quali si è resa necessaria la sospensione della fase di decollo. L'indagine dell'AAIB ha identificato la causa degli eventi nell'attività di nidificazione di alcune specie di vespe e api all'interno delle sonde pitot.

L'incidente è avvenuto nel settore di uscita di un volo Heathrow-Milano-Heathrow. Durante le ultime fasi della salita da Heathrow, il sistema ECAM dell'aereo ha avvertito l'equipaggio di volo di un guasto al riscaldatore della sonda pitot del copilota. In conformità con le procedure del Flight Crew Operating Manual (FCOM), l'equipaggio ha commutato l'alimentazione dei dati dell'aria del copilota dalla sua fonte normale, Air Data Computer 2 (ADC2), a ADC3. In nessuna fase hanno osservato indicazioni insolite o inaffidabili associate ai loro strumenti di volo. Il volo per il settore di ritorno è stato intrapreso utilizzando la stessa configurazione e ciò era in conformità con le autorizzazioni della Master Minimum Equipment List dell'operatore. Giunto a Heathrow, dopo il controllo di routine da parte del personale di manutenzione quest'ultimo riscontrava prove di detriti e contaminazione al raccordo sul retro della sonda pitot del copilota.

Durante il lavoro di manutenzione venivano trovati ulteriori detriti e contaminazione nella sonda pitot del comandante. Nessuna contaminazione o detrito veniva invece trovato nella sonda di standby.

Conclude l'AAIB avvertendo che è necessario assicurare che durante le soste a terra i tubi pitoti vengano sempre coperti. Aerolinee e operatori aeroportuali vengono sensibilizzati sull'argomento. Queste le raccomandazioni da implementare:

As the investigation evolved, the affected operators introduced enhanced use of pitot covers for aircraft on the ground and one operator introduced a regime of detailed visual inspections as part of the pre-departure checks. These measures were put in place whilst it was determined that insect activity remained at an elevated level.

The airport operator is updating its management of airport environmental hazards to include a layered surveillance and alerting plan to provide information to airline operators on when the risks posed by insects increase. This will enable the operators to put in place, when necessary, additional control measures in mitigation, such as enhanced use of pitot covers or additional pre-flight inspections.
