B737: QUASI STALLO IN ATTERRAGGIO CAUSA LIQUIDO ANTIGELO FINITO NEL PCU

AAR- Safety Newsletter (12/15), 09 luglio 2015

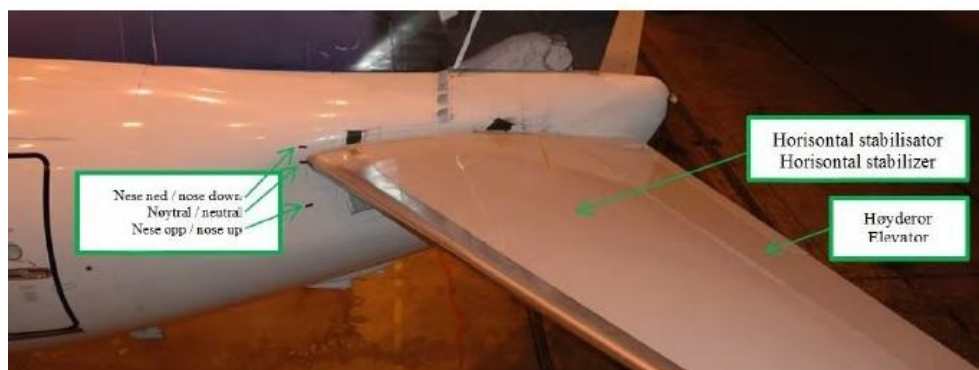
In questa immagine tratta dalla pagina 14 del rapporto investigativo viene ben evidenziata la proporzione delle misure fra lo stabilizzatore orizzontale e l'elevator. E' anche indicato il raggio di movimento dello stabilizzatore orizzontale.

Basandosi sulle informazioni estrapolate dal registratore di volo (FDR), si scoprì che il blocco del Power Control Unit aveva impedito il corretto funzionamento dell'elevator. Si trattava di appurare quale fosse la causa del blocco.

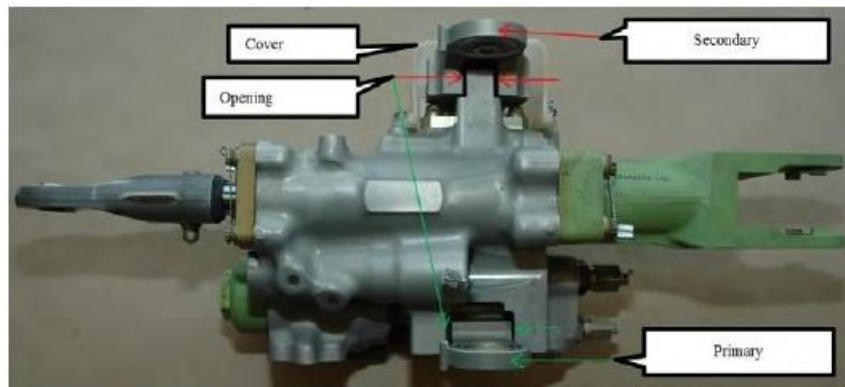
Veniva nel frattempo avanzata l'ipotesi che il blocco al PCU potesse essere stato causato dalla penetrazione del liquido antighiaccio nelle fessure dell'apparato.

Figura 8 del rapporto: una eventuale infiltrazione del liquido nelle fessure indicate come "opening" porta al blocco sia dell'apparato primario come di quello secondario impedendo i normali movimenti del PCU. La Safety Recommendation SL 2015/01T del rapporto (3) avverte che se il liquido ghiaccia può provocare il blocco del PCU, l'elevator diventa in pratica inutilizzabile con "potentially catastrophic outcome."

"the Input cranks on the aircraft's elevator Power Control Units were gradually blocked en route at cruising level.

The issue of de-icing fluid and humidity penetrating the Tail Cone Compartment on Boeing 737 applies to both the Classic and Next Generation series."
