I CRISTALLI DI GHIACCIO E LA PERDITA DI VELOCITA'

2) AAIU report N° 2016-007 “Serious Incident Boeing 757-224, N41140, 80NM Southwest of Dublin, Ireland 20 October 2013”. Il Rapporto è stato pubblicato il 10 maggio 2016.

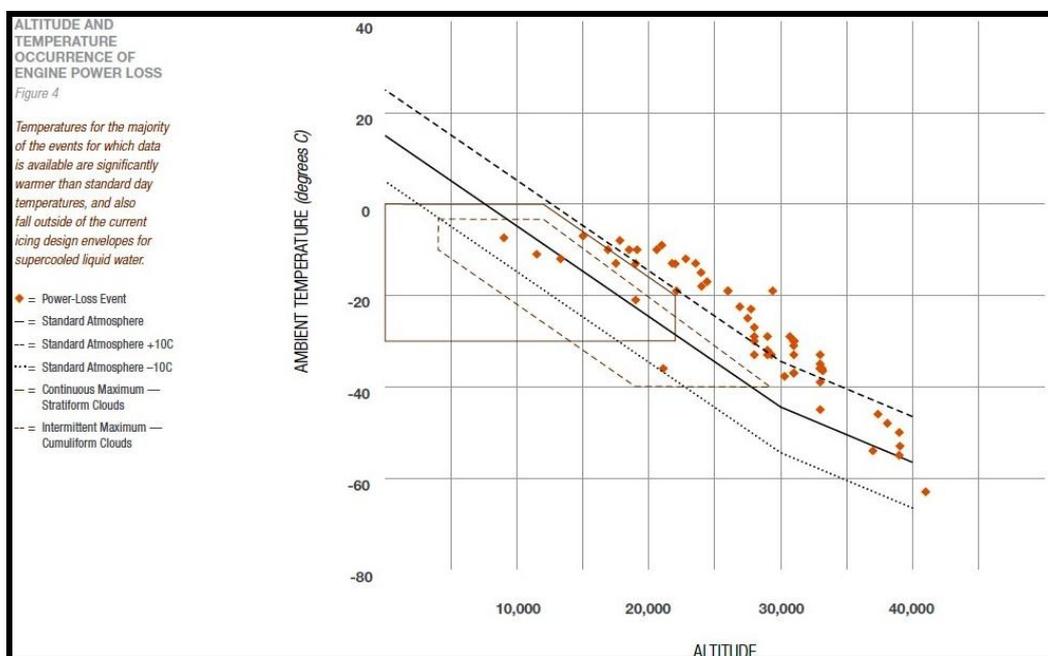
Immagine tratta dall’articolo summenzionato. I puntini marroni rappresentano gli eventi di power-loss accaduti con la specifica dell’altitudine che l’aereo stava attraversando

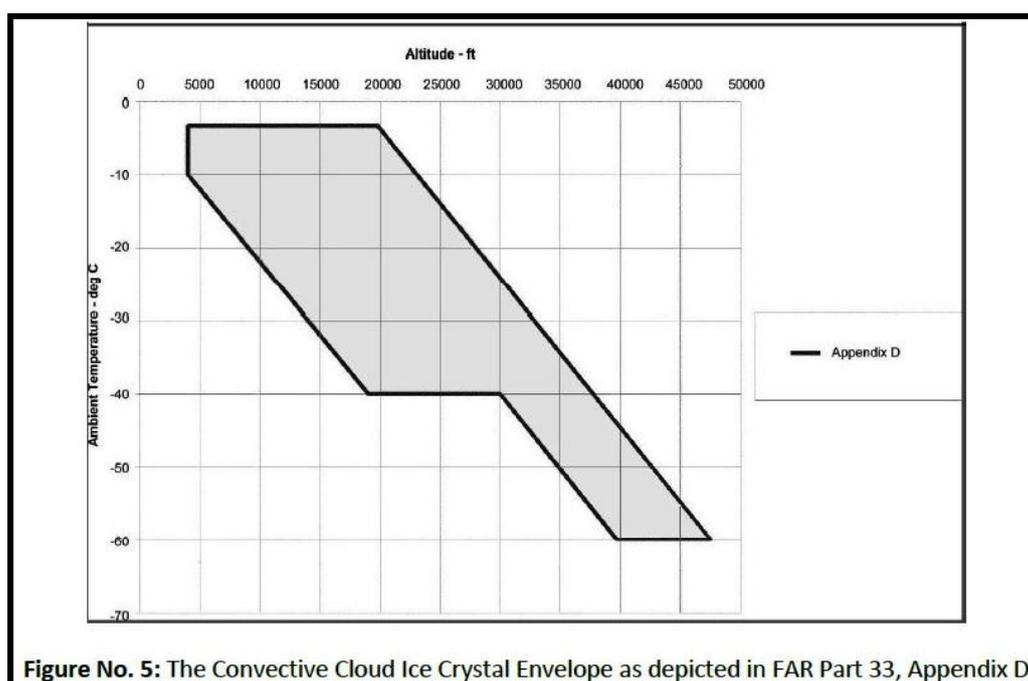
Figure No. 5: The Convective Cloud Ice Crystal Envelope as depicted in FAR Part 33, Appendix D

L'immagine soprariportata tratta dalla pagina 22 del Rapporto mostra appunto nell'area grigia le condizioni nelle quali la formazione di cristalli di ghiaccio è più probabile ed è tratta dall'appendice "D" del documento della FAA. Ora le regole aggiornate stabiliscono che
