## PROBLEMI AI MOTORI: DUE INCIDENTI CON VITTIME ANCHE A TERRA

## ***Safety Newsletter 12/2017 del 17 Marzo 2017***

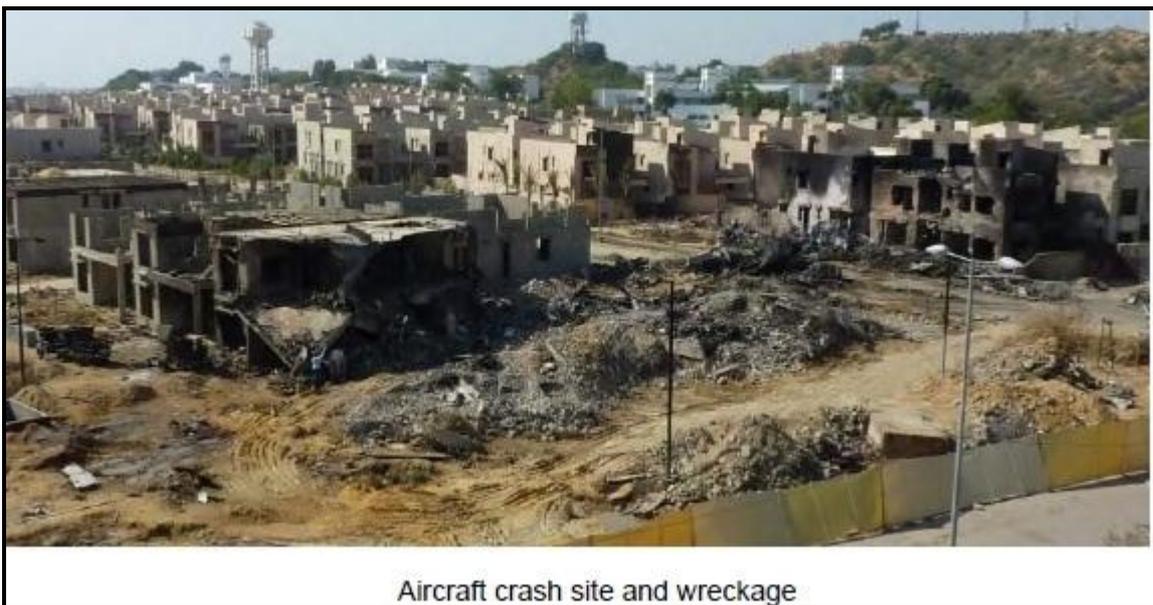
Dalla Pagina 16 del Rapporto

Aircraft crash site and wreckage

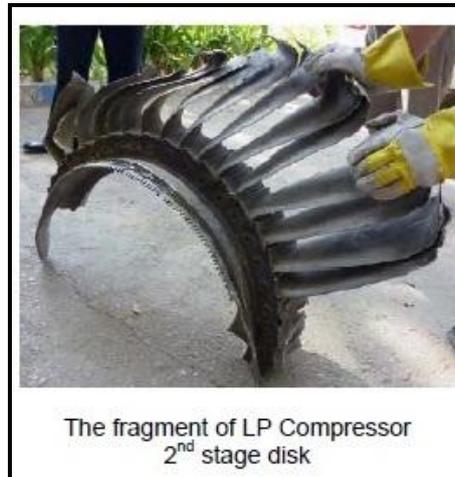
*Dalla pagina 29 del Rapporto*

*“The cause of the occurrence was uncontained failure of the 2nd stage disk of LP compressor of Engine # 4 due to fatigue fracture which resulted in in-flight fire and damage to adjacent areas of right wing / flaps to an extent that flight could not be sustained.*

*The use of mishap engine beyond its manufacturer's assigned life without assessment and life enhancement by the manufacturer was the cause of its uncontained fatigue failure.” (3)*

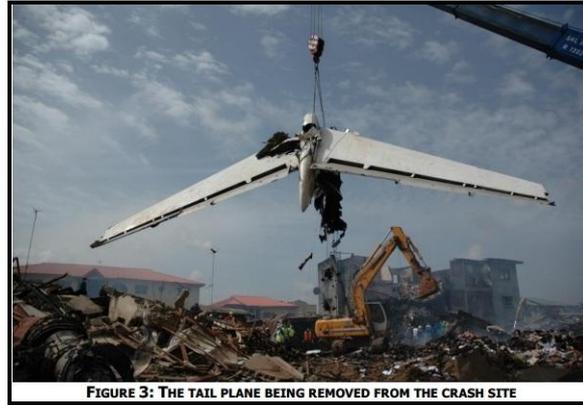
Dalla pagina 8 del Rapporto Investigativo Nigeriano

1. *Engine number 1 lost power seventeen minutes into the flight, and thereafter on final approach, Engine number 2 lost power and failed to respond to throttle movement on demand for increased power to sustain the aircraft in its flight configuration.*
2. *The inappropriate omission of the use of the Checklist, and the crew's inability to appreciate the severity of the power-related problem, and their subsequent failure to land at the nearest suitable airfield.*
3. *Lack of situation awareness, inappropriate decision making, and poor airmanship.*
