FATIGUE: IL CONTAGIO SI ESPANDE

AAR- Safety Newsletter (13/15), 27 luglio 2015

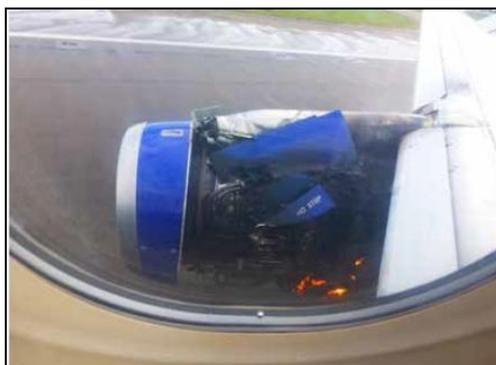
Così appariva il motore destro al momento del rientro a Heathrow (pagina 46 del rapporto)

“The fan cowl doors were in an unlatched condition prior to the flight”

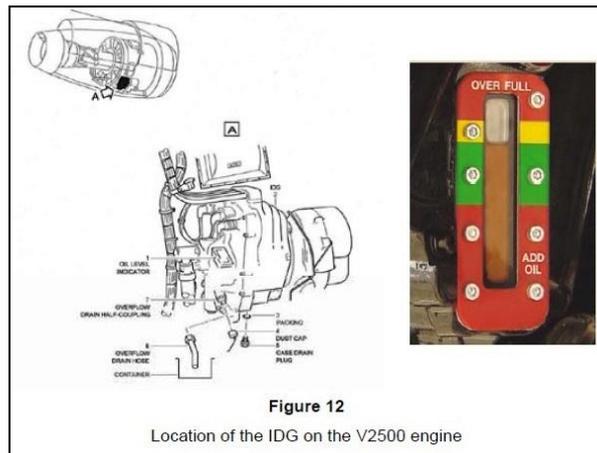
Al loro successivo ritorno però operarono sul G-EUXI: *“the technicians successfully carried out an IDG oil level check and fan cowl closing procedure on G-EUXI”*, mentre il G-EUOE rimase con le *fan cowl doors unlatched* oltre ad avere non rimboccato il livello di lubrificante IDG su entrambi i motori.

Nella figura 12 che riproduciamo è evidenziato il punto in cui è collocato l'IDG sui motori V2500, il tipo montato sugli A321 della British Airways. Ricordiamo che ciascun IDG ha un proprio sistema di lubrificazione che serve a raffreddare e lubrificare i componenti interni. (2) Riportiamo sotto anche l'immagine della pianta-parcheggi della zona 5 per capire la distanza che divideva i punti di parcheggio dei due velivoli oggetto dello scambio.

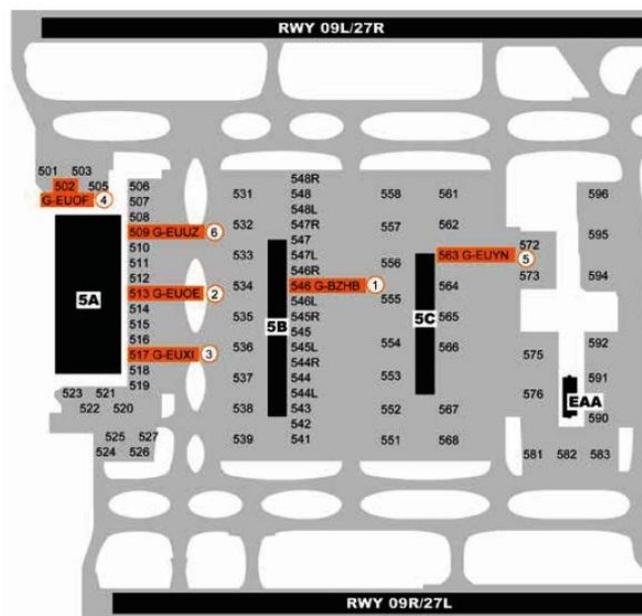
Il G-EUOE era parcheggiato allo stand 513, e allo stand 517 c'era un altro A321 il G-EUXI.
