IL CAFFE' ROVESCIATO FA TORNARE INDIETRO L'AEREO

L'incidente è avvenuto il 6 febbraio del 2019 e lo scorso mese di settembre l'AAIB britannica ha emesso il rapporto investigativo (AAIB Bulletin 9/2019, EW/G2019/02/05).

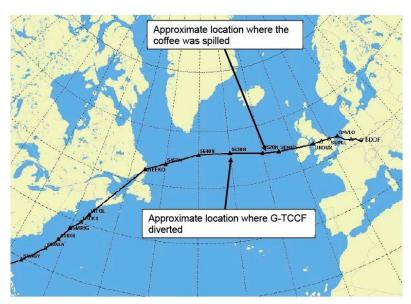
Immagine 1: Rotta prevista, Punto dell'incidente e Punto di decisione dell'inversione di rotta

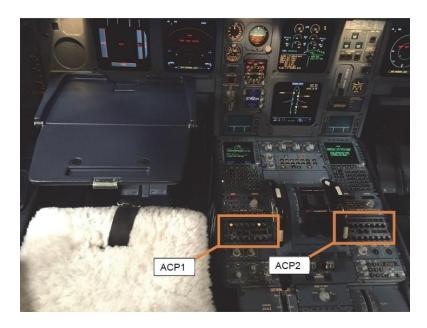
Immagine 2: Esatta collocazione dei pannelli audio (ACP) nel cockpit di un A330

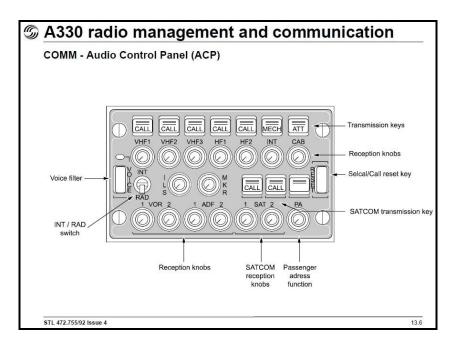
Il comandante che era il pilota ai comandi appoggia il bicchiere sul tavolo del suo vassoio mentre completa i compiti richiesti durante l'avvicinamento ad un punto di riporto (*waypoint*). Ma pochi minuti dopo rovescia inavvertitamente il liquido contenuto nel bicchiere e la maggior parte di esso finisce nella consolle di comando dell'ACP ovvero il pannello che regola tutte le comunicazioni dell'aereo, una sorta di frontalino con manopole e interruttori che regolano ogni tipo di comunicazioni, dalle onde corte (HF) al VHF, dal VOR all'interfonico. Se si guarda l'immagine n.3 che pubblichiamo si comprenderà l'essenzialità della consolle in questione.

Dopo circa una mezz'ora dall'accaduto la consolle di controllo del comandante comincia ad emanare odore di bruciato con contemporanea fuoriuscita di fumo. Dopo pochi minuti anche l'ACP 2 del co-pilota emanava fumo. A questo punto l'equipaggio, che aveva indossato le maschere di ossigeno, decide di tornare indietro e di puntare sull'aeroporto di Shannon, in Irlanda ove atterra senza ulteriori problemi.

Immagine 3: In dettaglio la composizione di un ACP (dal manuale dell'Airbus)
