PERCHE' TANTI MOTORI ESPLODONO ?

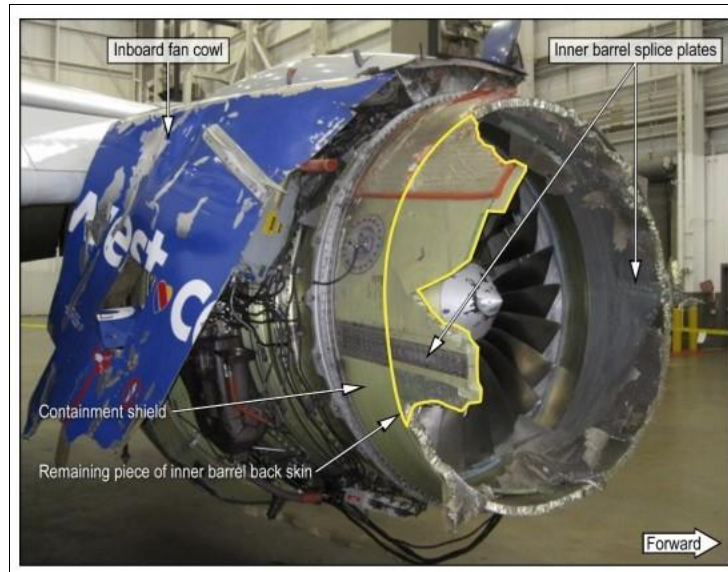
- Il 17 aprile 2018 un Boeing 737 della Southwest era in volo da New York a Dallas. Vi è stata una avaria non contenuta al motore e come risultato una pala del ventilatore e parti della cappottatura del motore e della presa d'aria del motore si sono separate. I detriti hanno impattato il telaio di un finestrino della fila 14, causando la rottura del finestrino e del telaio. Ciò ha provocato una decompressione dell'aereo. Altri detriti hanno impattato e danneggiato il bordo d'attacco dell'ala sinistra. Il volo è stato indirizzato verso l'aeroporto di Philadelphia, dove l'equipaggio ha richiesto un avvicinamento immediato a causa di preoccupazioni sulla controllabilità dell'aereo. Il motore era un **CFM 56**.

Così era ridotto il CFM 56 della Southwest incidentato il 17 aprile 2018

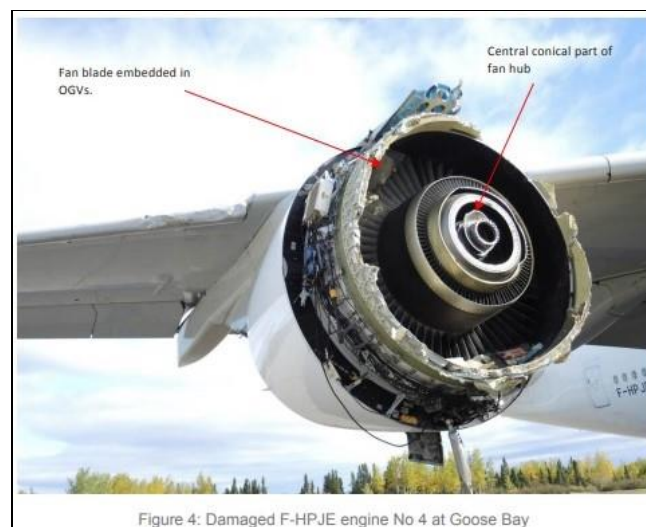
• Il 30 settembre 2017 il volo Air France 66 decollato da Parigi e diretto a Los Angeles si trovava nella fase di crociera a circa 200 miglia nautiche a sud-est di Nuuk, Groenlandia, quando ha subito un guasto catastrofico ad uno dei motori. L'equipaggio ha fatto scendere il velivolo e ha deviato a Goose Bay, Canada, per un atterraggio che avveniva in sicurezza circa due ore dopo. In questo evento il motore era un **Alliance GP 7000**.

Così era ridotto il GP 7000 dell'Airbus 380 di Air France

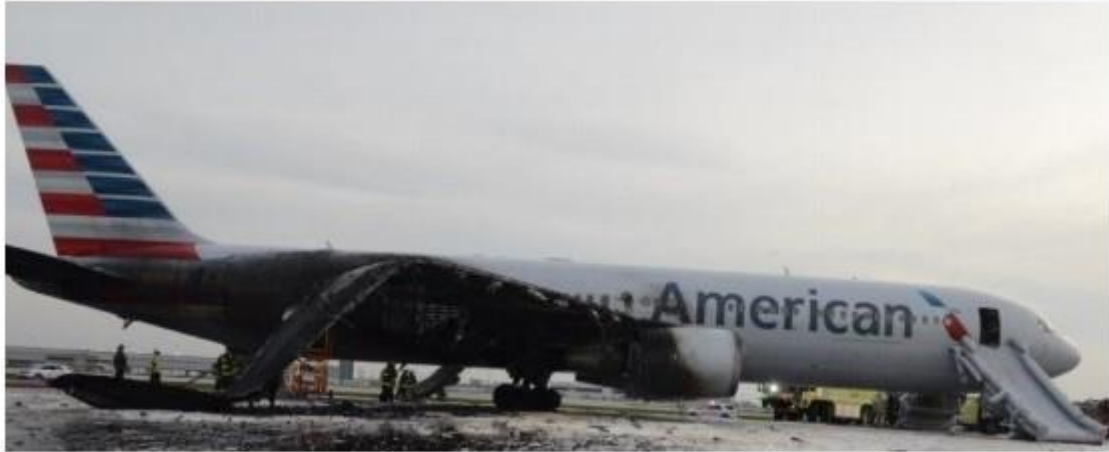
Figure 1. Right side of airplane after uncontained engine failure and subsequent fire.

• 28 ottobre 2016. Il Boeing 767 dell'American Airlines volo 383 che volava da Chicago a Miami ha subito un guasto al motore n. 2 durante il decollo con conseguente notevole incendio che ha distrutto l'ala esterna destra. L'aereo ha interrotto il decollo ed è stato evacuato con 21 feriti lievi, ma nessuna vittima. Motore **General Electric CF-6**.

Lo stato del Boeing 767 dopo l'incendio causato dallo scoppio del motore
