## RAPPORTO FINALE SULL'INCIDENTE AL B747 DA HONG KONG A BISHKEK

**NL 14/2020 ; 5 Marzo 2020**

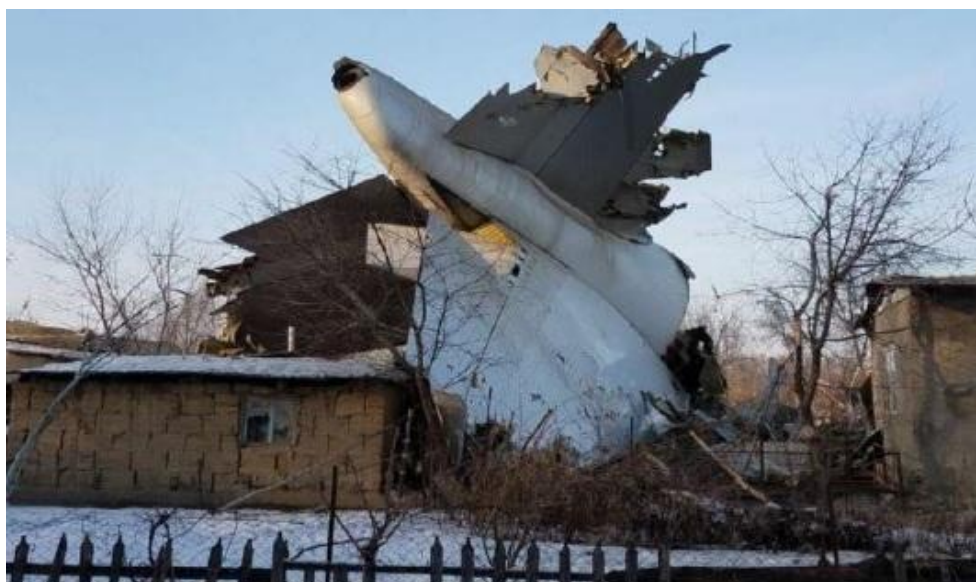
*Una delle drammatiche immagini contenute nel Rapporto dell'Interstate Aviation Committee (pag.13)*

L'impatto iniziale si verificava ad una distanza di circa 930 metri dalla testata pista 26. L'aereo impattava una recinzione di cemento del perimetro aeroportuale e rotolava in un villaggio limitrofo prendendo fuoco a causa della fuoriuscita di carburante.

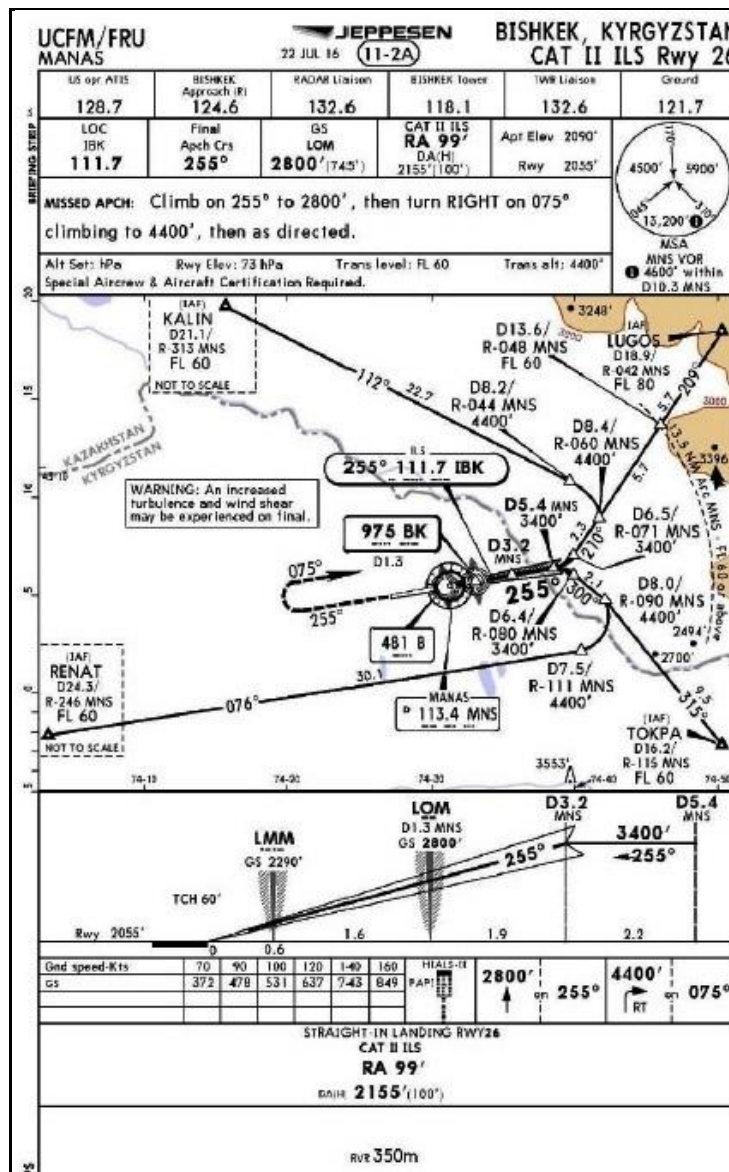
Alle **07:15:31** mentre l'aereo era livellato a 3400 ft viene registrato il suono del sorvolo del marker esterno. Secondo la procedura di avvicinamento l'altitudine sull' outer marker avrebbe dovuto essere di 2800 piedi. (vedi carta di avvicinamento ILS sopra riportata)

Alle **07:16:01** a 3300 ft (amsl) l'aereo sorvolava il Marker centrale (secondo la carta di avvicinamento l'altitudine di sorvolo avrebbe dovuto essere di 2290 ft. L'indicatore di planata oscillava tra - 4 e + 4 punti.
