LE BATTERIE AL LITIO QUESTA VOLTA HANNO COLPITO IL TRASMETTITORE DI EMERGENZA ELT

Il rapporto dell’AAIB (Air Accidents Investigation Branch) di cui forniamo i tratti essenziali, ha riguardato un *serious incident* occorso il 12 luglio 2013, ed è stato pubblicato pochi giorni orsono, il 12 agosto 2015.

AAR- Safety Newsletter (16/15), 27 Agosto 2015

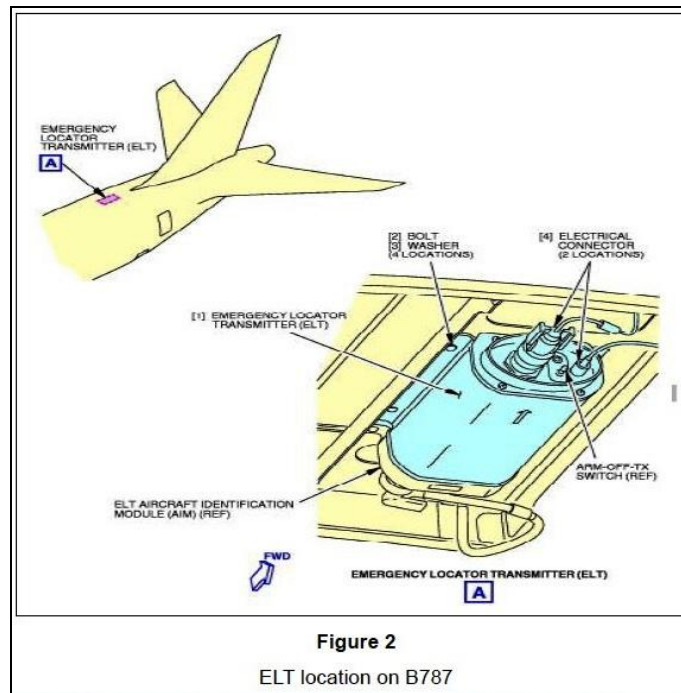
Figura 2, pagina 7 del Rapporto: punto di locazione dell'apparato ELT

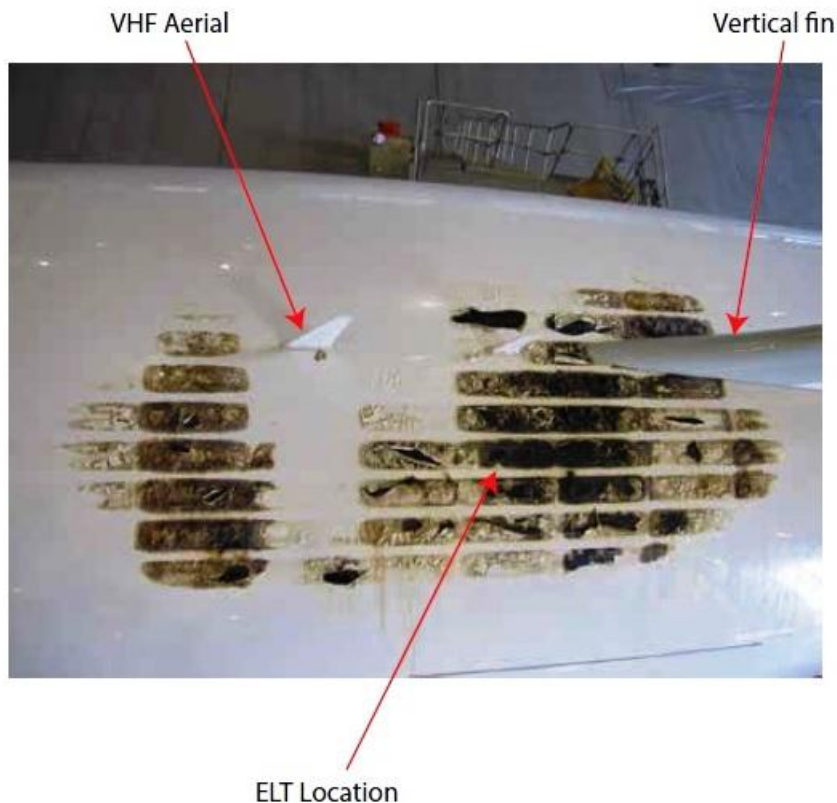
The ground fire on ET-AOP was initiated by the uncontrolled release of stored energy from the lithium-metal battery in the ELT. It was identified early in the investigation that the ELT battery wires, crossed and trapped under the battery compartment cover-plate, probably created a potential short-circuit current path which could allow a rapid discharge of the battery. Root Cause testing performed by the aircraft and ELT manufacturers supported this latent fault as the most likely cause of the ELT battery fire, most probably in combination with the early depletion of a single cell. (Summary 2.10 ; pagina 135 del rapporto AAIB 2/2015)

Parte superiore esterna della carlinga danneggiata; si noti sull'estrema destra l'attaccatura dello stabilizzatore verticale e al centro fra le due parti bruciate l'antenna VHF (Figura 1, pagina 5 del rapporto AAIB 2/2015)

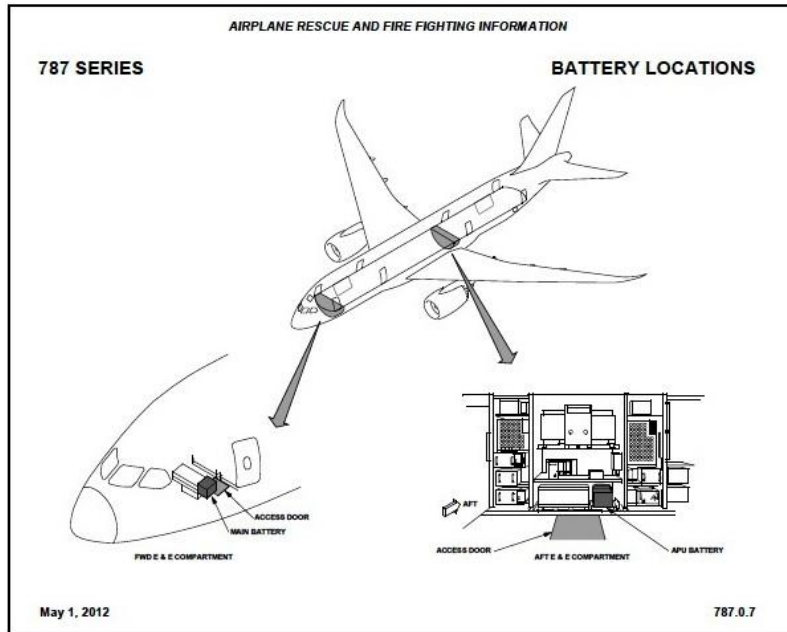
At the time of the incident, the published ARFF information for the B787 did not indicate the location of the ELT battery, or other lithium battery-powered devices. This meant that the Heathrow Airport RFFS were not aware that there was a lithium-metal battery above the ceiling panels that could have been the source of the fire. By the time the RFFS were alerted to the fire on ET-AOP, the lithium fire in the battery would have been exhausted, leaving a slower-burning fire in the composite structure. However as the fire was hidden behind the ceiling panels, knowledge of a possible ignition source in this area may have facilitated the RFFS in locating the source of the fire. Boeing have since updated the ARFF information for the B787 showing the location of the ELT as a component containing a lithium battery.*

Come si vede dall'allegata immagine (pag. 43 del Rapporto AAIB), nella precedente edizione del manuale Boeing ARFF il trasmettitore ELT malgrado alimentato da batterie al litio non era incluso nell'illustrazione comprendente le "battery locations"

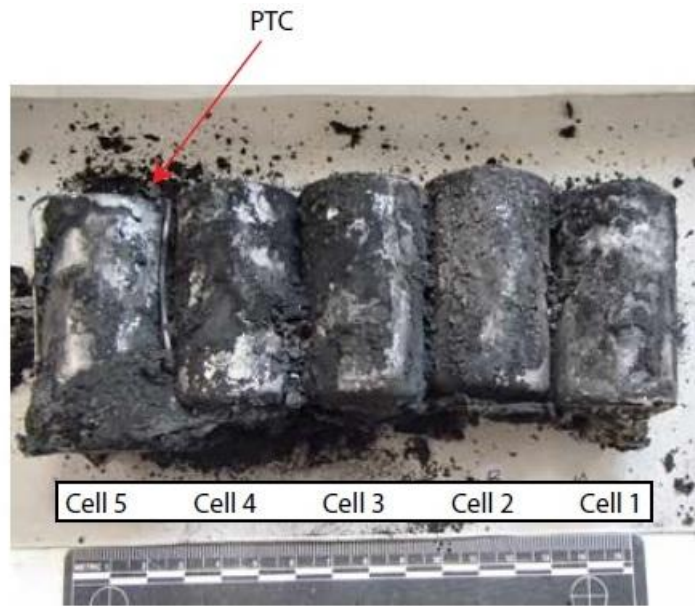
Così apparivano le 5 batterie al litio dopo essere state rimosse dall'apparato ELT (pag. 26 del rapporto AAIB 2/2015); PTC sta per *Positive Temperature Coefficient*: *"The PTC is a resettable temperature sensing device intended to protect the battery from excessive current caused by 'external short-circuit' conditions"*

(1) Per la precisione il rapporto avverte che il tipo di batteria che alimenta l'ELT è *'lithium-metal' battery, comprised of five Lithium-Manganese Dioxide (Li-MnO₂) 'D-cells'*
