L'INCIDENTE DI BISHKEK

E' confermato: ben trentacinque sono le vittime a terra a seguito dell'incidente avvenuto all'aeroporto di Bishkek in Kirgizstan il 16 gennaio di quest'anno. Quel giorno un Boeing 747 della compagnia turca Mycargo Airlines (TC-MCL) ha mancato l'atterraggio sulla pista dello scalo a causa delle critiche condizioni meteo e di altri problemi messi in evidenza dal rapporto preliminare appena diffuso. L'aereo effettuava un servizio tutto-merci proveniente da Hong Kong e diretto a Istanbul con a bordo quattro membri di equipaggio deceduti anch'essi nello schianto. Sullo scalo era prevista una fermata intermedia prima di proseguire per Istanbul.

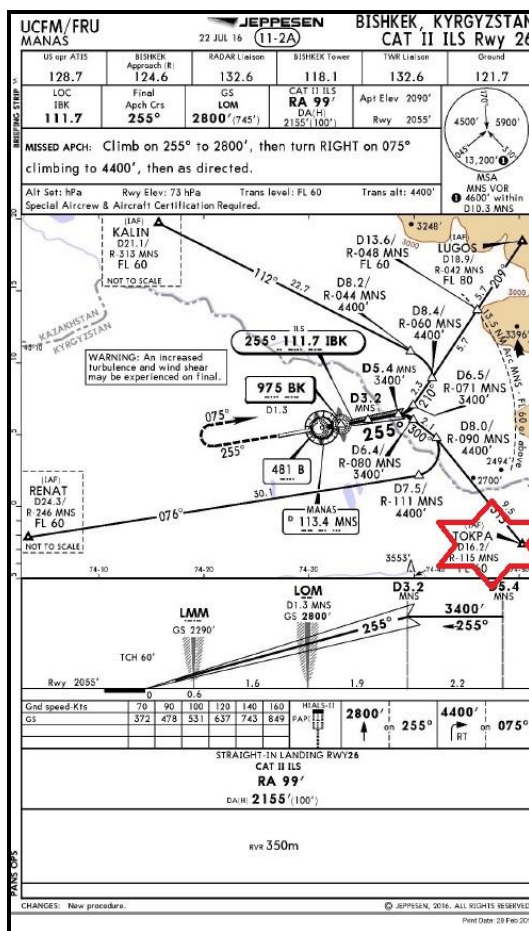
La visibilità (RVR) era di 400 metri, in verticale di 50 metri. Tutto normale nella fase iniziale di discesa. Il 747 veniva autorizzato ad un avvicinamento standard (1) per pista 26. Giunto sul punto "TOPKA" questo avrebbe dovuto essere sorvolato a FL non inferiore a 060, l'aereo lo passava a FL092. Erano le ore **01.11:18** (UTC)

Il punto TOPKA è stato da noi evidenziato in rosso sulla cartina tratta dalla pagina 22 della Rapporto investigativo preliminare emesso con solerzia dalla Agenzia russa Rosaviatsia. (2)

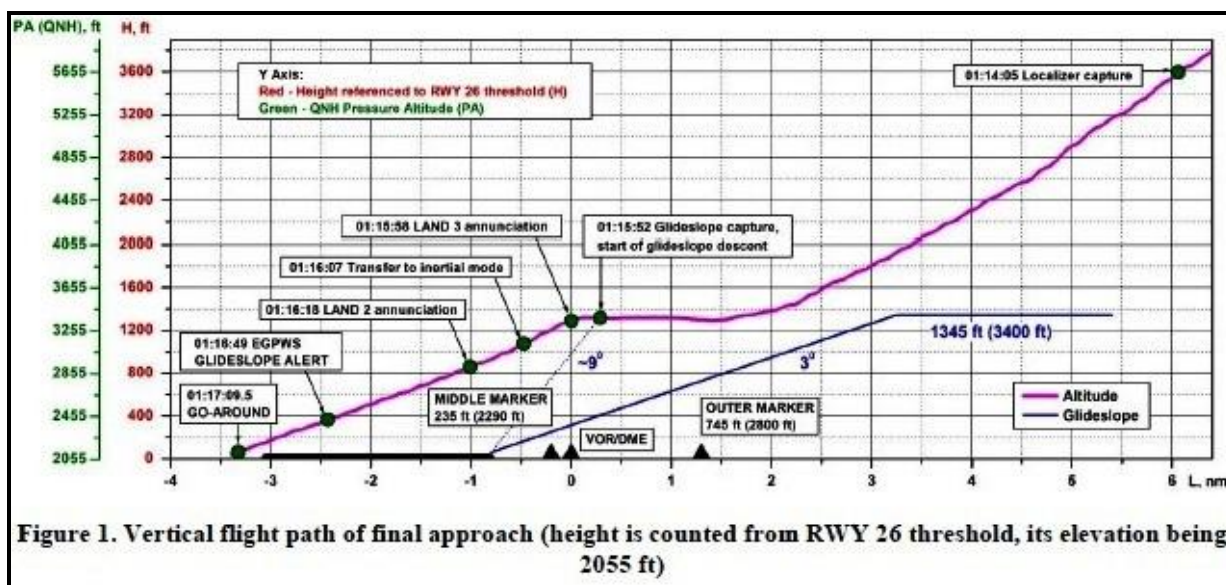
Alle ore **01.12:42** l'aereo veniva autorizzato a scendere a 3400 piedi ma quando questa istruzione veniva data il 747 si trovava ancora a FL074. Il localizzatore veniva catturato a 3600 piedi (agl) mentre l'intercettazione sarebbe dovuta avvenire a 1345 piedi. Alle **01.14:05** quando l'equipaggio avvertiva di aver preso il localizzatore veniva invitato a cambiare con la torre. A questo punto per avere un'idea di cosa sia accaduto è bene dare uno sguardo alla immagine che segue (3) la quale evidenzia con il colore viola la discesa osservata dal volo mentre in blu è riportata la traiettoria del glideslope il quale -come si può osservare- avrebbe dovuto essere intercettato ai 1345 piedi agl sopra ricordati.

Intercettato il localizzatore il problema si poneva quindi per la corretta discesa sul glideslope nei confronti del quale il 747 era troppo alto. In pratica quando il GO-AROUND è stato attivato l'aereo aveva già superato la fine della pista di 930 metri. Ricordando che l'avvicinamento non era condotto a vista bensì in automatico va chiarito come e perché sia potuta avvenire questa discesa effettuata a quota superiore a quella stabilita. (4)
