## QUELLA BRUTTA STORIA DELLE “SONDE PITOT”

NL 16/2021 ; 17 marzo 2021

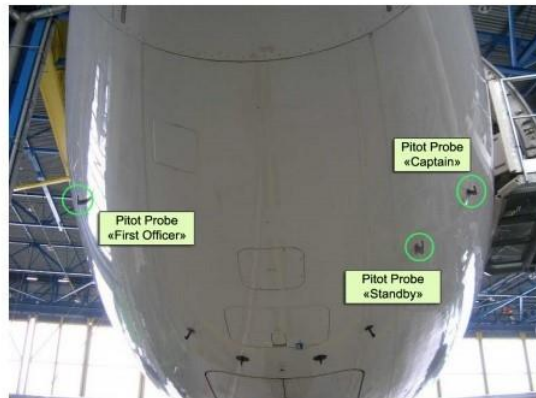
Figure 2: Position of the Pitot probes on the Airbus A330

*La posizione delle tre sonde (capitano/primo ufficiale e standby) nell'A330*

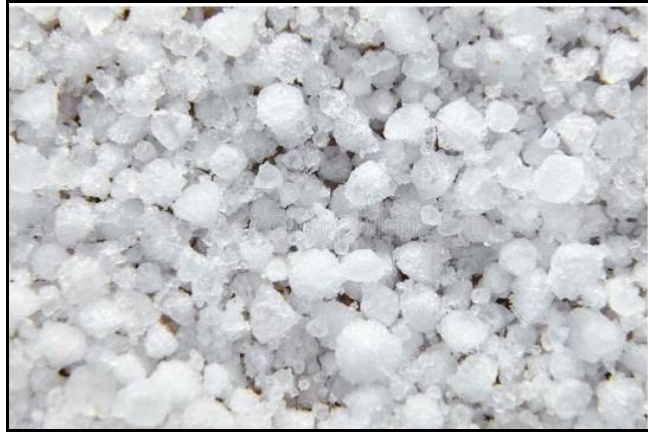
La domanda che a questo punto ci si pone è come sia possibile che le sonde ghiacciano, si bloccano e finiscano per fornire dati inaffidabili **anche in presenza di riscaldamento acceso**. Il responsabile di questo nuovo problema che affligge l'aviazione civile si chiama "cristallo di ghiaccio" o più precisamente "graupel". Il graupel si forma quando minuscole goccioline di acqua super-raffreddata aderiscono ai cristalli di neve al punto da inglobare il cristallo di neve stesso.

E' appurato che in presenza di particolari condizioni atmosferiche, i cristalli di neve possono incontrare goccioline d'acqua super-raffreddate. Queste goccioline, che hanno un diametro di circa  $10\ \mu\text{m}$  (0.00039 in), possono esistere allo stato liquido a temperature fino a  $-40\ ^\circ\text{C}$  ( $-40\ ^\circ\text{F}$ ), molto al di sotto del normale punto di congelamento. Il contatto tra un cristallo di neve e le goccioline super raffreddate provoca il congelamento delle goccioline liquide sulla superficie del cristallo. Questo processo di crescita dei cristalli è noto come *accrescimento*.
