ANCORA UNA “BRETELLA” COINVOLTA IN UN CASO DI RUNWAY INCURSION

Safety Newsletter 18/2017 del 7 Aprile 2017

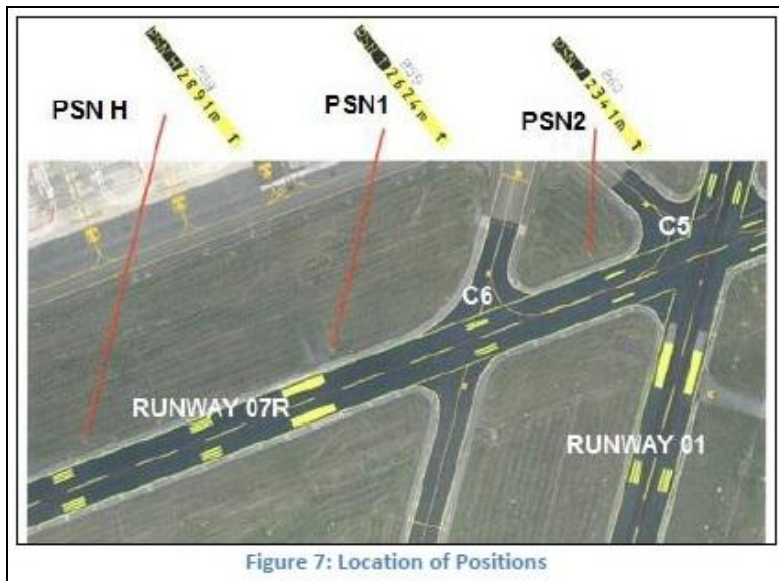
Dalla immagine che segue (pagina 22 del Rapporto) sono chiaramente visibili le due intersezioni C5 (quella richiesta dall'Embraer) e la C6 (quella autorizzata) che entrambe immettono alla pista 07R la quale poi interseca la pista 01 sulla quale stava atterrando l'Airbus.

Viene anche ricordato che l'intersezione C6 è identificata dall'ICAO come "un punto critico" tale da venir citato nel Documento 9870 ovvero il *Manual on the Prevention of Runway Incursions*.

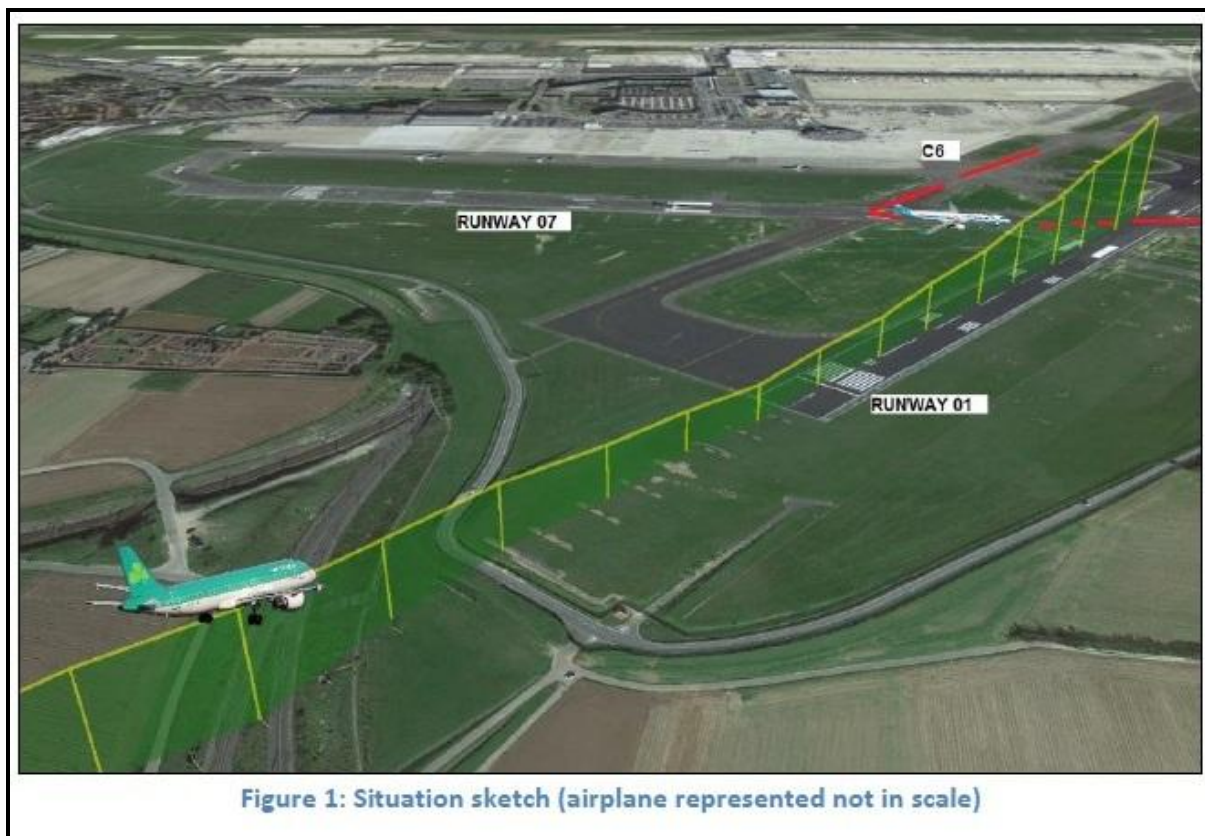
Il potenziale conflitto che si era venuto a creare è ben evidenziato dal seguente grafico, tratto dalla pagina 10 del rapporto.

The incident was caused by the take-off without clearance of an aircraft instructed to "line up and wait" on Runway 07R while an aircraft was in final approach of Runway 01.
