ET302: QUELLO CHE DICONO LE REGISTRAZIONI

E' stato reso noto il rapporto preliminare per l'incidente al volo ET302 il quale conferma buona parte delle supposizioni fatte in base a quanto già si era appreso dal precedente incidente al 737MAX (1) di Lion Air. D'altra parte la similitudine delle dinamiche nei due casi era talmente evidente che in un certo senso le risultanze erano già scontate. Tuttavia il particolare che il secondo incidente è avvenuto quando già gli equipaggi erano stati informati sulle "novità" presenti nel cockpit del 737MAX, rendevano le indagini alquanto attese. E paradossalmente nel rapporto uscito ieri non viene citato il termine MCAS, le raccomandazioni per il momento avanzate prendono infatti il problema molto alla larga:

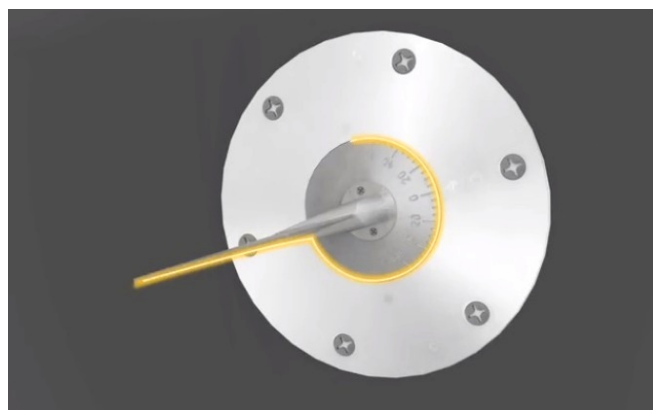
05.38:44 appena staccatosi dalla pista i dati dei due sensori AoA (angoli di attacco) iniziano a dare valori divergenti; quello di sinistra prima scende a 11.1° poi risale a 35.7°, mentre quello di destra indicava 14,94° Nell'immagine vediamo una sonda AoA con relativa gradazione. Contemporaneamente avviene l'attivazione dello stick che indica l'imminenza di uno stallo. Lo stick shaker rimarrà attivo fino allo schianto.

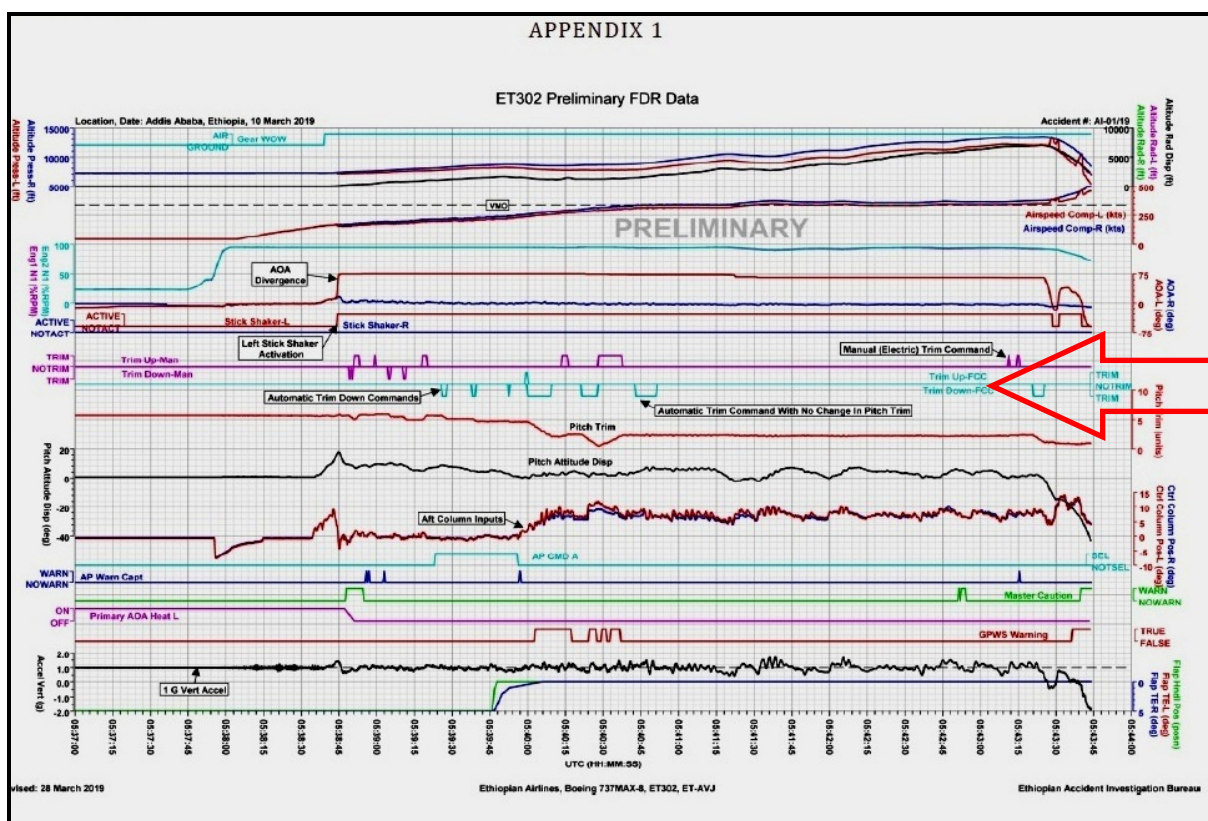
Ciò che traspare dalle registrazioni è che rilevando erroneamente uno stallo, il sistema dell'aereo cerca di portare la punta verso il basso.

Nel grafico sottostante (3) abbiamo inserito a destra una freccia rossa che indica le azioni automatiche effettuate dall'MCAS per riportare in basso la punta dell'aereo, in color zaffiro si possono notare gli "automatic trim down commands" caratterizzati da sbalzi in basso rispetto alla linea.
