## UN MAYDAY PER DEPRESSURIZZAZIONE

Nell'incidente che andremo a riportare il capitano aveva 30 anni, il secondo pilota 29. L'evento è accaduto il 5 gennaio 2016 e recentemente l'agenzia indiana per la sicurezza del volo (Aircraft Accident Investigation Bureau) ha reso noto il rapporto investigativo. (1)

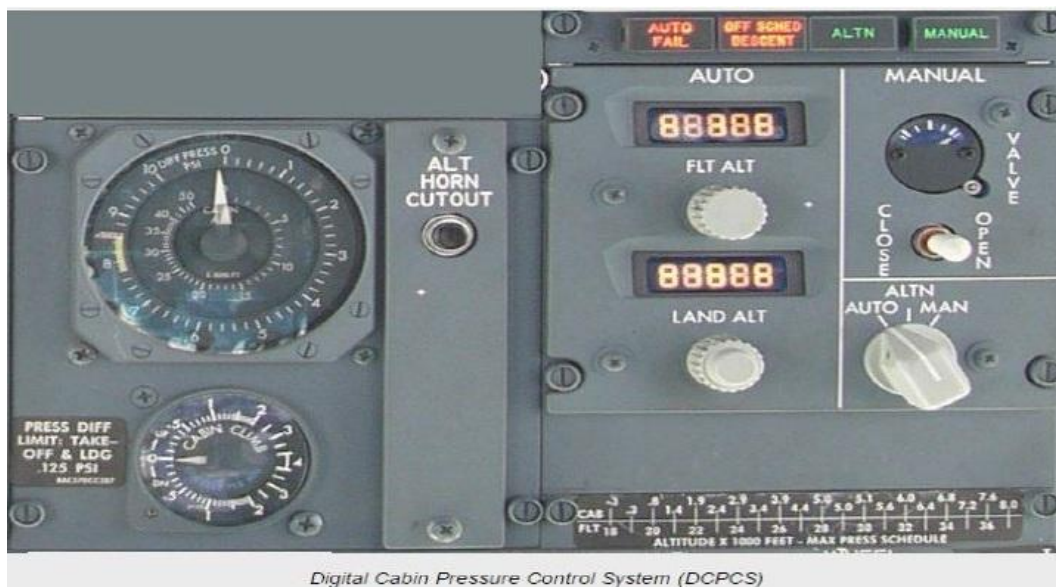
Immagine tratta dalla pagina 6 del Rapporto

Seguendo le indicazioni il selettore modalità pressurizzazione veniva posto in "ALTERNATE" ma la spia rimane accesa.
