## PER UN NIDO DI VESPA L’AIR DATA SYSTEM DELL’AIRBUS 330 VA IN TILT

*Il rapporto in questione tratta l’ennesimo caso di dati errati inviati dalle sonde alla strumentazione di bordo, causa ostruzione; è stato pubblicato il 6 maggio 2016. La sua diffusione è stata da noi ritardata per i recenti eventi di MS804.*

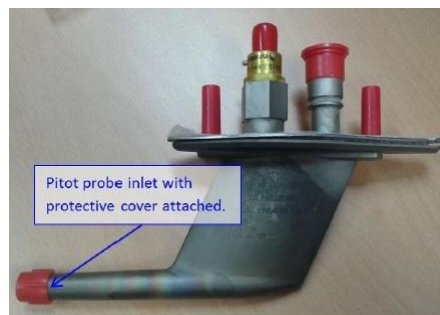
**Gli esami sulle sonde.** Le tre sonde installate sull’aereo erano quelle originali di quando cioè il velivolo era uscito di fabbrica e consegnato alla compagnia sette anni prima, ciò era del tutto in linea con gli standard, nessun problema a causa quindi del loro uso o deterioramento. L’ispezione visiva non aveva mostrato ostruzioni nella sua parte esterna, ma l’esame boroscopico forniva ben altra situazione.

*Immagine tratta dalla pagina 9 del rapporto ATSB; in essa si vede una sonda con la relativa copertura di protezione*

Following this incident, the operator reviewed their policy on the use of protective covers and included a specific requirement for Brisbane: pitot probe covers and total air temperature covers should be used at Brisbane, irrespective of the ground time.

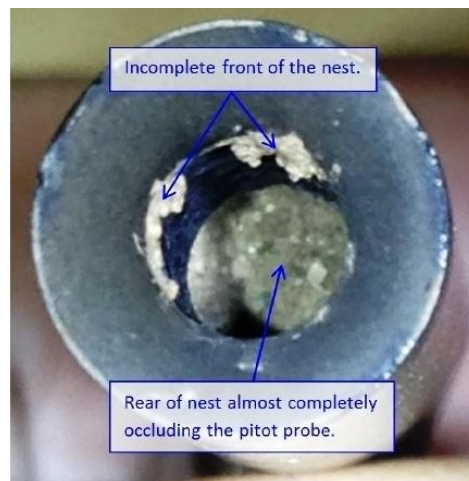
All' interno della sonda del capitano venivano trovati i chiari segni di un nido di vespa per la cui rimozione anche i getti di aria compressa si dovevano rivelare inefficaci. La rimozione è stata possibile solo ricorrendo ad uno strumento metallico resistente e affilato. Testualmente avverte il rapporto:

*The examination showed that the interior of the probe was occluded by an incomplete insect's nest and the nest material was consistent with that of the mud-dauber wasp. Compressed air was applied to the probe and none of the material was dislodged. The base of the nest was broken away with a sharp instrument and was fully removed by flushing with hot water. After removal of the obstruction, the probe was tested and, according to the CMM, it could be re-certified and returned to service. (6)*

*Immagine tratta dalla pagina 10 del rapporto ATSB: ostruzione della sonda al suo interno.*

- Implemented a weekly inspection and eradication program for the International Terminal Building (ITB) to replace the monthly inspections which had been undertaken since 2006;

- Implemented a weekly inspection and eradication program for the Common User – Domestic Terminal Building (DTB) and Terminal Services Building (TSB);
- Engaged an entomologist to provide BAC and stakeholders with a better understanding of wasp activity, habits and behaviour;

- Issued a NOTAM to communicate wasp activity;
- Issued external stakeholder communication including to the following forums (Wasp specific meeting, Airside Safety Committee, Wildlife Working Group, Local Runway Safety Team);

- Supplied wasp nests and wasps to the Australian Museum for DNA and stomach content analysis;
- Extended the pest management program to include removal of spider webs (spiders are a food source for wasps);

- Acquired pitot probes from Qantas and Virgin Australia to undertake research as to what aircraft type pitot tube is likely to be at a greater risk; and

- Identified amendments to be made to the BAC Wildlife Hazard Management Plan (WHMP) which include wasp activity.

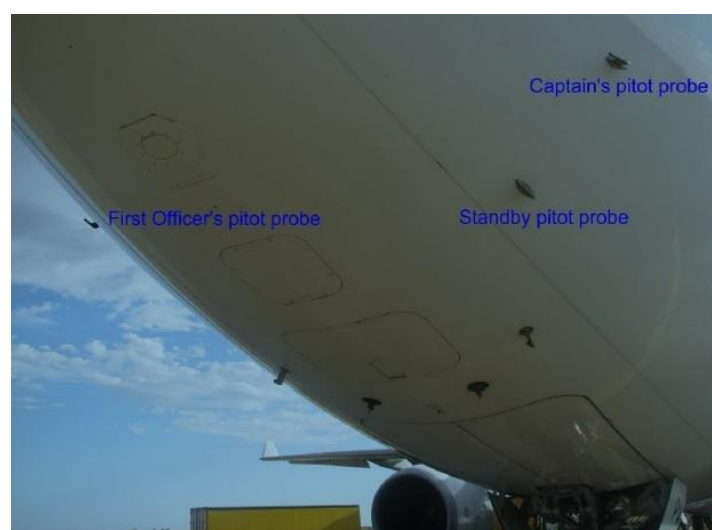
*Questa immagine tratta dalla pagina 3 del rapporto dell'ATSB mostra la locazione delle tre sonde Pitot sull'A330*
