## QUELL'INCENDIO ALL'AEROPORTO DEL CAIRO DEL 29 LUGLIO 2011

## ***AAR- Safety Newsletter (23/16), 21 Giugno 2016***

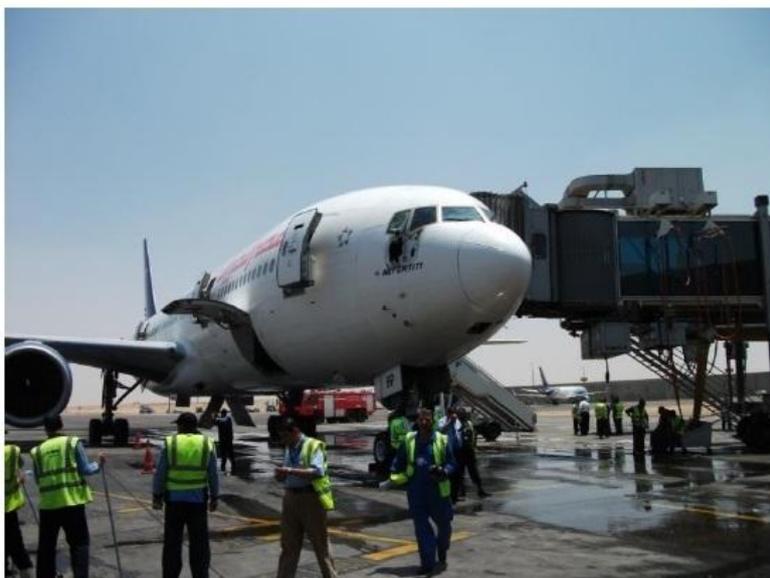
Dalla pagina 11 del rapporto emesso dalle autorità egiziane

Anche se visto da fuori il Boeing 777 non risulterebbe aver subito gravi danni.....

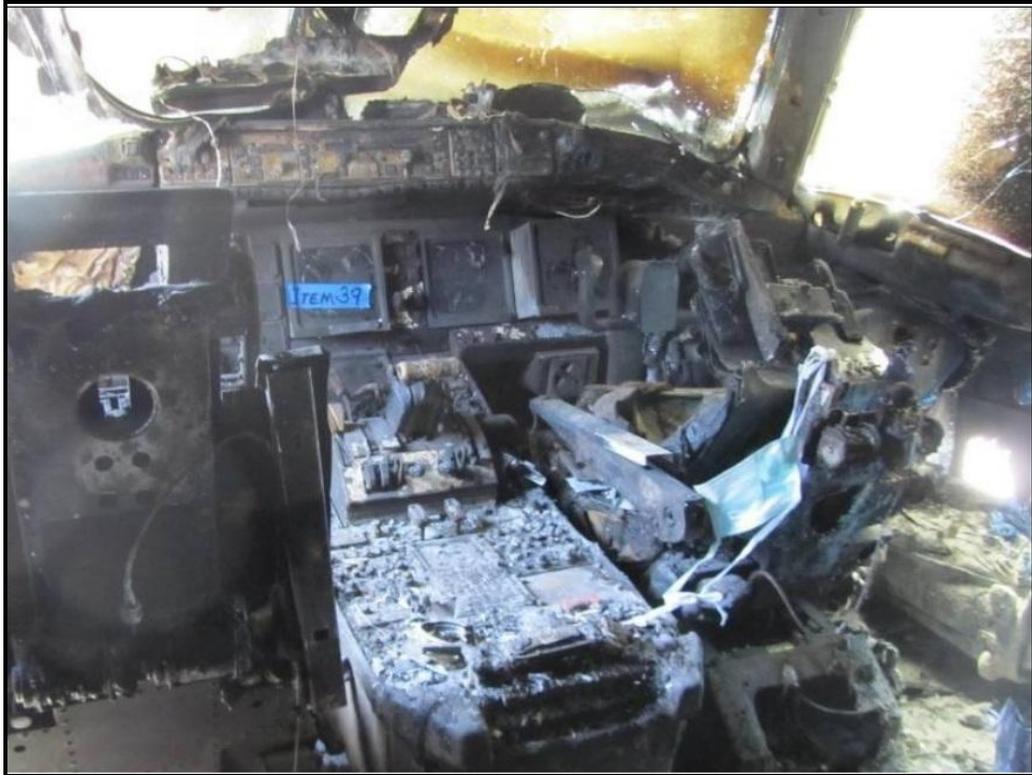
*Dalla pagina 13 del rapporto*

.....ben differente è la situazione fotografata nel cockpit che mostra un aereo in pratica divorato dal fuoco. Nel valutare la sottostante foto si tenga conto che i vigili del fuoco erano intervenuti tempestivamente e che l'equipaggio aveva anche cercato di spegnere le fiamme iniziali con gli estintori di bordo.

Cosa era accaduto all'interno di quel Boeing 777 ? L'investigazione appurerà trattarsi, con ogni probabilità, di un corto circuito occorso al sistema che fornisce ossigeno in cabina di pilotaggio.

Examination of the aircraft revealed that the fire originated near the first officer's oxygen mask supply tubing, which is located underneath the side console below the no. 3 right hand flight deck window. Oxygen from the flight crew oxygen system is suspected to have contributed to the fire's intensity and speed.

The cause of the fire could not be conclusively determined. It is not yet known whether the oxygen system breach occurred first, providing a flammable environment or whether the oxygen system breach occurred as a result of the fire.

1. Electrical fault or short circuit resulted in electrical heating of flexible hoses in the flight crew oxygen system. (Electrical Short Circuits: contact between aircraft wiring and oxygen system components may be possible if multiple wire clamps are missing or fractured or if wires are incorrectly installed).
2. Exposure to Electrical Current

1. Released Service Bulletin 777-33-0042, dated 9 January 2012, recommending that 777 operators inspect and if necessary repair the captain's and first officer's oxygen light plate wiring.
2. Revised 777 new production to replace low pressure oxygen hoses with non-conductive low pressure oxygen hoses located in the flight deck. The first new airplane with non-conductive hoses was delivered in November 2011.
3. Released Alert Service Bulletin 777-35A0027, dated 15 December 2011, recommending that operators of previously delivered 777 airplanes replace low pressure oxygen hoses with non-conductive low pressure oxygen hoses located in the flight deck.
4. Provided information to 777 operators regarding the progress of the investigation and the changes described above (in coordination and with the approval of the EMCA).

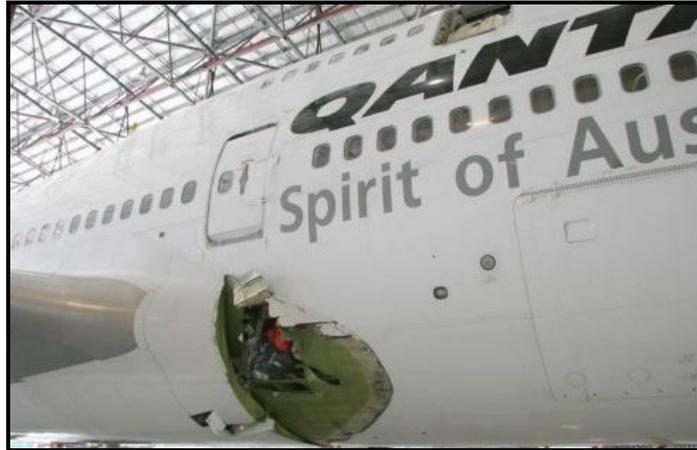
Il 25 luglio 2008 il volo 30 della Qantas assicurava il collegamento Londra-Hong Kong-Sydney. Era un Boeing 747 con a bordo 346 passeggeri e 19 membri di equipaggio. (2) Tutto normale nella prima tratta da Londra a Hong Kong. Dopo la sosta su quest'ultimo aeroporto il 747 decollava alla volta di Sydney. Era trascorsa un'ora e 17 minuti dal decollo quando l'aereo fu scosso da un forte boato. La cabina fu invasa da una nube di nebbia e non tutte le maschere di ossigeno uscirono automaticamente dai loro alloggiamenti, per alcune di esse fu necessario intervenire manualmente. La cabina passeggeri si era depressurizzata a seguito di un foro formatosi nel pavimento sul lato destro della carlinga. In appena cinque minuti l'equipaggio portò l'aereo dal livello 290 ai 10.000 piedi chiedendo un dirottamento di emergenza sull'aeroporto di Manila. L'atterraggio avvenne senza eccessivi problemi anche se l'equipaggio non poté avvalersi della strumentazione ILS in quanto messa fuori uso dall'esplosione.

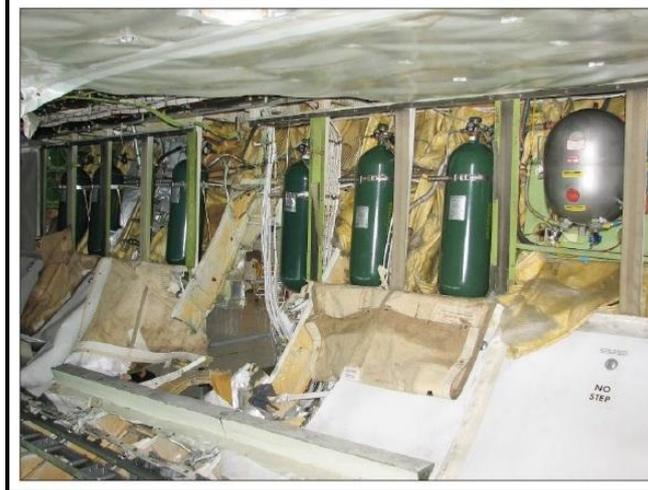
Figure 9: Forward cargo hold wall with remaining six oxygen cylinders

Ad aver provocato l'esplosione -che questa volta a differenza dell'incidente avvenuto sull'aeroporto del Cairo era stata caratterizzata da un forte boato- una delle bombole ad ossigeno presenti nella stiva dell'aereo. Le bombole sono ben visibili nell'immagine sottostante. In particolare il rapporto precisa che l'esplosione era stata causata:

*“from the forceful rupture (bursting) of a single passenger emergency oxygen cylinder that was installed along the right side of the aircraft’s forward cargo hold. The forceful nature of that cylinder failure and the release of its pressurised oxygen contents, ruptured the adjacent fuselage skin and seriously damaged the associated airframe structure. As the cargo hold formed part of the pressurised volume of the aircraft fuselage, it, together with the passenger cabin, rapidly depressurised.”*
