## UN CARRELLO SURGELATO

## **Safety Newsletter 24/2017 del 12 Giugno 2017**

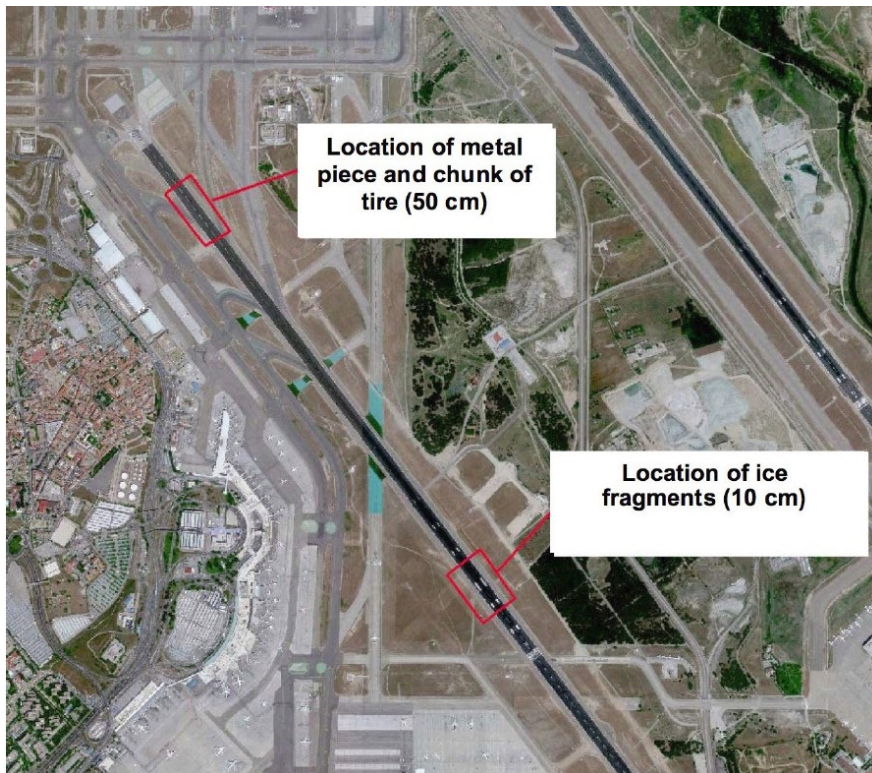
Immagine n.1. I punti della pista di Madrid dove sono stati rinvenuti pezzi di ghiaccio, metallo e gomma (pag.26 del rapporto)

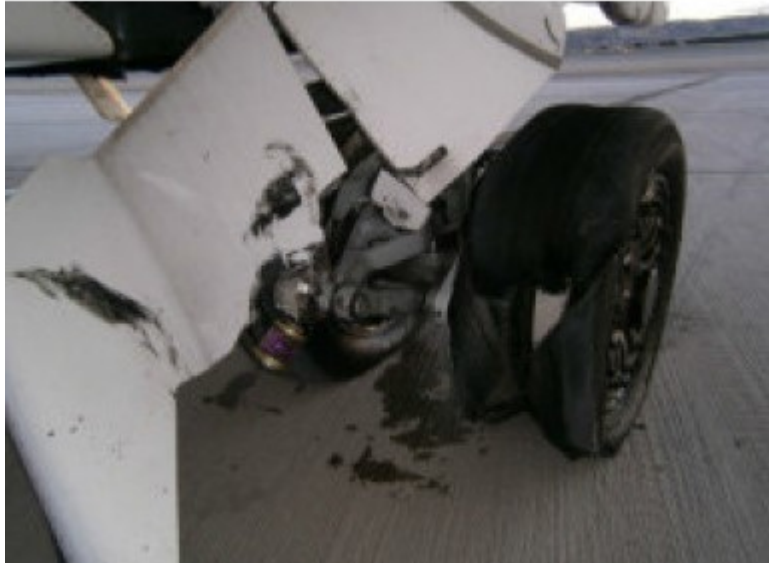
Il volo si svolse in assoluta tranquillità senza alcun evento particolare. I problemi però sorsero durante la corsa dell'atterraggio sulla pista 32L di Madrid quando a bordo dell'aereo si percepirono distintamente forti vibrazioni come se qualcosa fosse accaduto alle gomme principali quelle cioè poste sotto le ali che per prime avevano toccato la pista. Venne immediatamente chiesto alla torre se notavano qualcosa di insolito nel carrello chiedendo contemporaneamente di potersi fermare dopo aver liberato la pista. Fu l'equipaggio di un altro volo in frequenza che avvertì che una ruota era ridotta male, in pratica fuori uso, mentre dalla torre dichiararono che la gomma numero uno si era bruciata. Pezzi di gomma del carrello stavano sulla pista insieme a grossi pezzi di ghiaccio.

*Immagine n.2. Così era ridotta la ruota n. 1 del carrello dopo l'atterraggio a Madrid. (pag.25 del rapporto)*

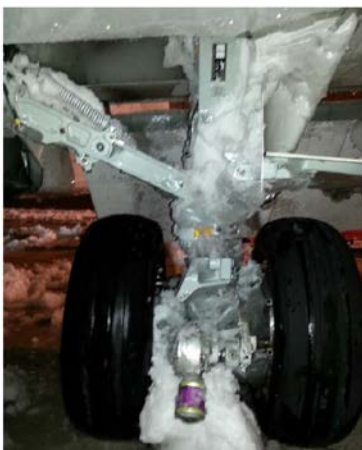
Infatti è stato appurato che durante la partenza da Pamplona parte della poltiglia di neve che il carrello aveva incontrato durante il taxiing e il successivo rullaggio per il take off era entrata nel vano alloggiamento aderendo alle parti metalliche lì si trovano.

*Immagine n.3. Stato del carrello durante la notte della sosta a Pamplona (pag.1 del rapporto)*

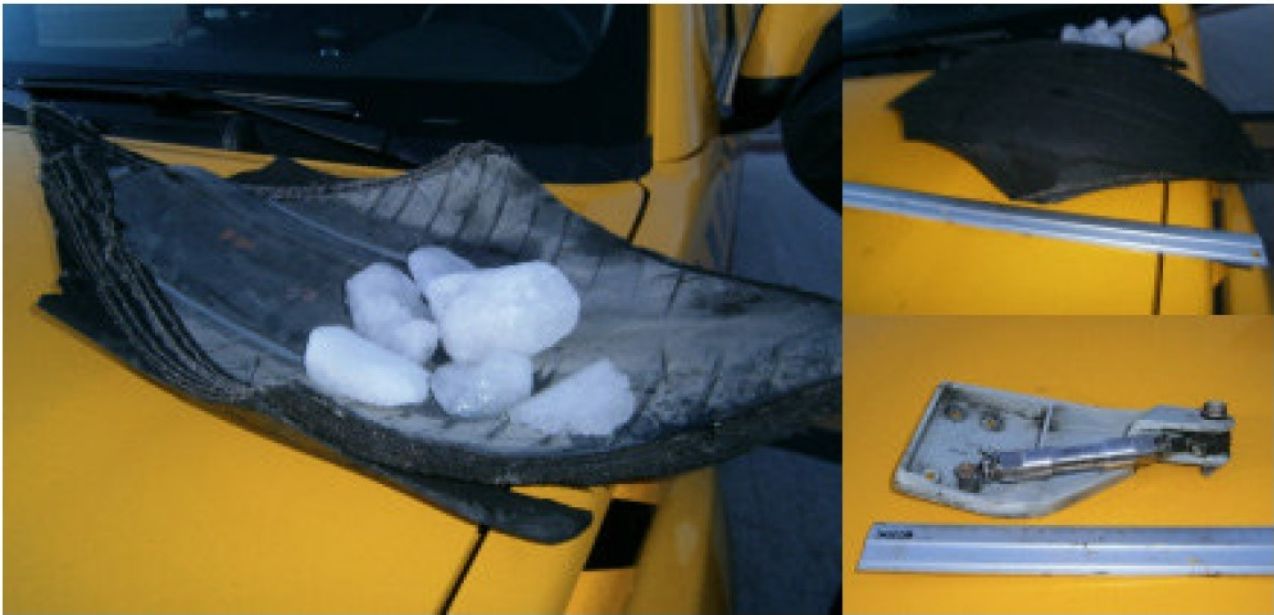
Annota il rapporto: "Dopo il decollo quando il carrello è stato represso nel vano le gomme numero uno e quattro erano quelle che si trovavano più in basso nell'alloggiamento e come tali erano le più esposte alle

*basse temperature incontrate durante la fase di crociera.” (2) Ciò significava che la poltiglia ghiacciata imbarcata nell’alloggiamento durante il decollo si era ancor più solidificata.*

*Immagine n.4. Parti dei detriti recuperati sulla pista di atterraggio a Madrid. Per quanto riguarda i blocchi di ghiaccio essi erano nel vano carrello bloccando componenti del funzionamento del carrello stesso e relativo impianto frenante. (pag. 25 del rapporto)*

\* la pista di decollo e quelle di raccordo usate dal volo in questione non erano state pulite in maniera appropriata tale da evitare che gli aerei “caricassero” materiale nell’alloggiamento carrello;

\* Essendo il velivolo decollato da un aeroporto con “contaminated runway” l’equipaggio avrebbe dovuto provvedere al riscaldamento dell’impianto frenante e ritardare la retrazione del carrello per permettere al materiale eventualmente “raccolto” durante la corsa di venir eliminato. Inoltre l’equipaggio non ha effettuato l’atterraggio secondo regolamento onde assicurare che “*any remaining frozen contaminant was dislodged*” (3)
