LE “ARLECCHINATE” SULLA CARLINGA POSSONO PROVOCARE INCIDENTI

Safety Newsletter 24/2018 del 20 Maggio 2018

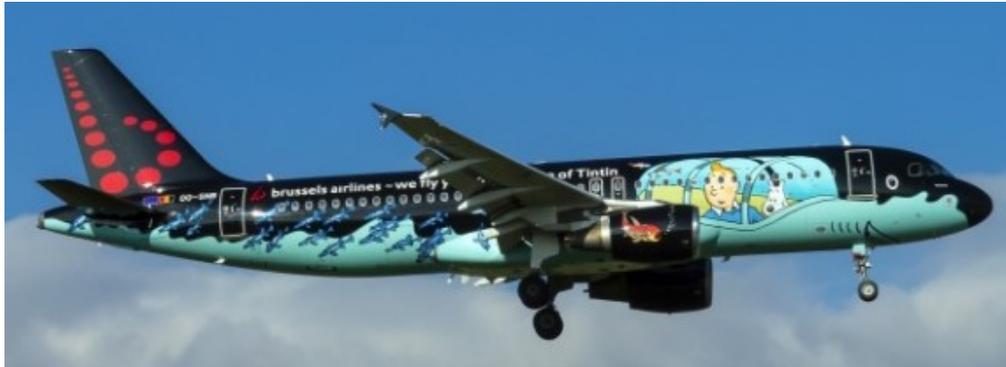
Quello che vedete in questa immagine è l'Airbus 320 di Brussels Airlines immatricolato OO-SNB. Tutta la carlinga del velivolo è in pratica dedicata all'eroe del fumetto *Tintin*. Come si può osservare il colore impresso tende molto sullo “scuro”.

Quel giorno all'aeroporto di Lisbona l'APIS non fu in grado di riconoscere l'aereo della Sabena e non fu in grado di assistere il comandante ad un corretto parcheggio. **Il risultato fu che la nacella del motore numero uno si danneggiò impattando contro il jetbridge di sbarco.**

L'EASA (European Aviation Safety Agency) ha aperto una indagine sull'evento occorso e il 17 maggio di quest'anno ha emesso un bollettino SIB (2018-09) il quale è rivolto agli operatori aeroportuali e alle competenti autorità avvertendoli **che il sistema di parcheggio automatizzato può andare in tilt se il colore che contraddistingue l'aereo è troppo scuro.** L'indagine ha anche rivelato che numerosi altri incidenti erano occorsi in precedenza su vari aeroporti del mondo, con ogni evidenza, causati dalla moda imperante che hanno le compagnie aeree di colorare la carlinga nel modo più astruso possibile.
