## UN INCIDENTE DA NON DIMENTICARE: CHINA AIRLINES 611

**NL 24/2023 ; 21 giugno 2023**

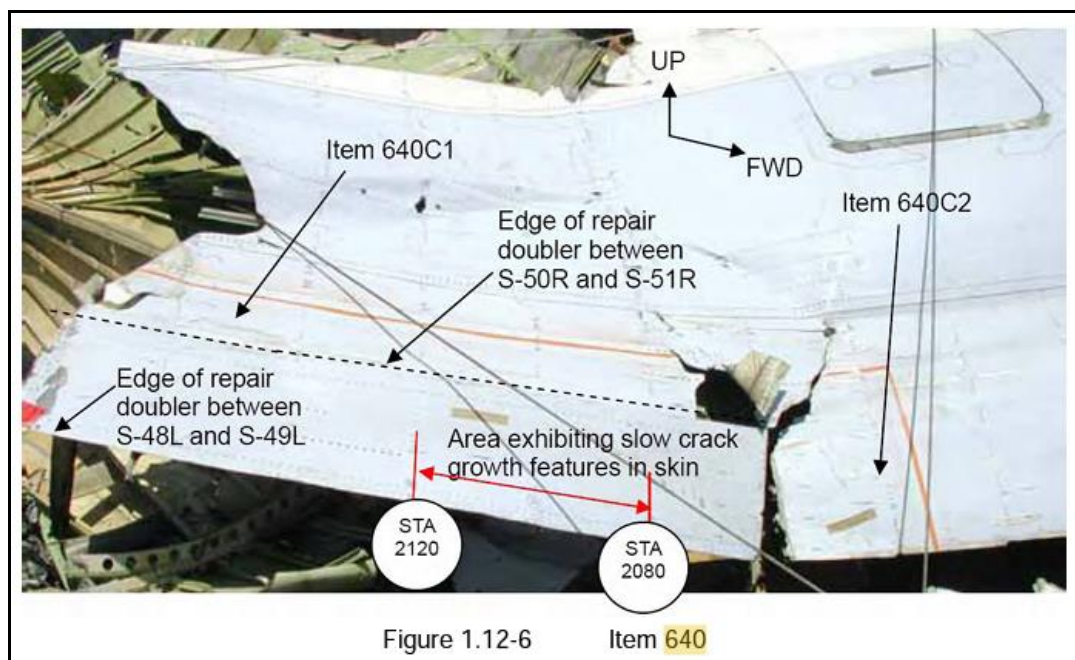
La causa della stessa rimase un mistero finché non venne trovato, fra le migliaia di pezzi recuperati, un certo frammento catalogato col numero 640 il quale, a differenza di tutti gli altri reperti, presentava caratteristiche tali da ricondurre **alla fatica del metallo**.

Il rottame "640" (pagina 55 del rapporto investigativo)

Il reperto 640 attirò l'attenzione di uno degli investigatori in quanto, a differenza di tutti gli altri fino ad allora recuperati che mostravano frammentazioni, lacerazioni e strappi tipici dell'esplosione da decompressione, si presentava invece alquanto "lineare", quasi spezzato. Una tale particolarità è tipica, come detto, della fatica del metallo. Non ci si mise molto a determinare che quel rottame faceva parte della fusoliera sottostante la coda: "Evidence of fatigue damage was found in the lower aft fuselage centered about STA 2100, between stringers S-48L and S-46L," (vedere figura sottostante)

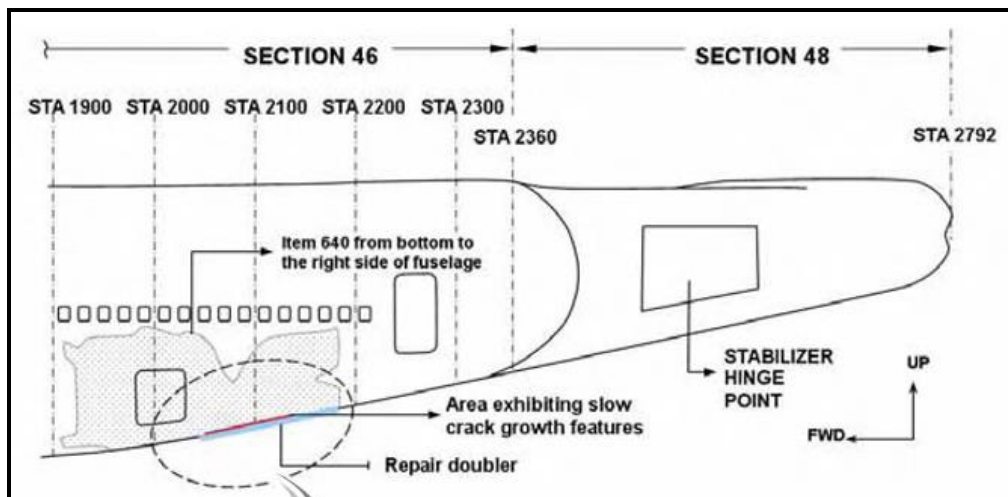
In questa immagine vediamo l'esatto punto di collocazione del rottame 640 (pagina 55 del Rapporto Investigativo)
