IL VOLO KAM AIR 904

Safety Newsletter 25/2018 del 1 Giugno 2018

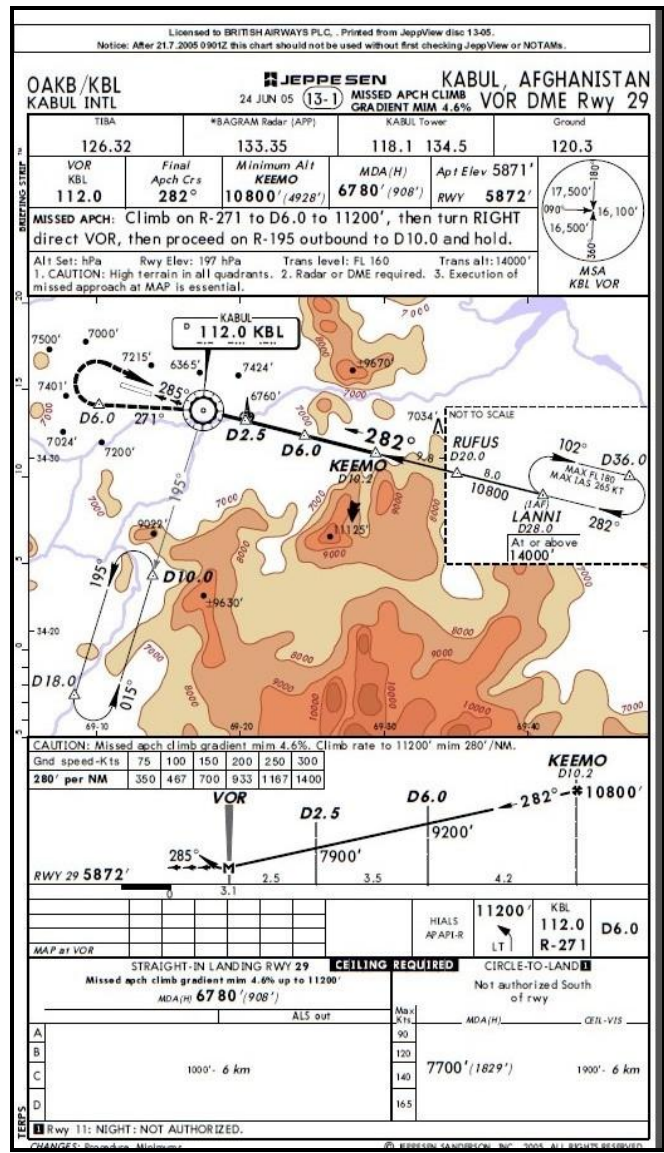
Mostriamo una cartina di avvicinamento pista 29 dell'anno 2005 per meglio seguire quanto andremo a commentare. Le ore indicate si intendono UTC.

- 10.43:13 avvalendosi del radioausilio DME del VOR di Kabul l'aereo è in grado di precisare che si trova a 40 miglia di distanza dal radiofaro; viene informato che la pista in uso è la 29 e che l'avvicinamento avverrà in procedura VOR/DME (*in pratica come illustrata nella nostra carta surriportata*);

✓ Per quale motivo il controllore radar non ha avvertito l'equipaggio del volo 904 che l'aereo stava deviando dalla rotta prescritta per l'avvicinamento? Come si può vedere dalla carta di avvicinamento la rotta che porta alla pista 29 è contornata di picchi montuosi e in un tale scenario è pressochè d'obbligo avvertire l'aereo di eventuali deviazioni dalla traiettoria prevista. E infatti al punto 3.1.12 del rapporto è precisato che il controllore di Bagram (7) non ha avvertito che l'aereo stava andando fuori rotta e ciò malgrado fosse chiaro che *"the aircraft was not adhering to the VOR/DME approach procedure"* . Ma il rapporto nulla specifica circa le giustificazione del controllore, ne si parla di un eventuale interrogatorio con lui condotto.

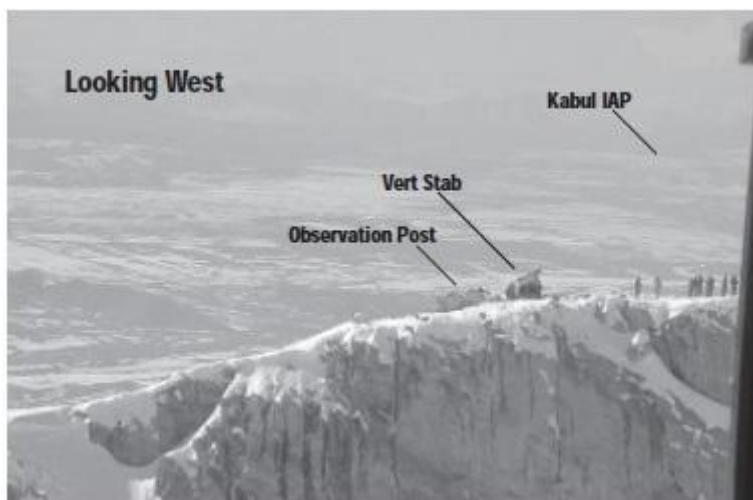
Ciò che rimane del Boeing 737 verrà ritrovato sulla sommità del monte Shapiri Ghar a una altitudine di 9960 piedi , trenta chilometri circa 19 miglia, a sud-est dell'aeroporto di Kabul, il quale sarà bene ricordarlo ha una elevazione di ben 5871 piedi.

In questa foto è ben visibile la posizione geografica del punto di impatto rispetto alla pista di atterraggio. Il relitto dell'aereo è stato localizzato alle coordinate 34°32N 69°09E ; l'aeroporto si trova invece a 34°34N e 69°12E
