SE SI FORNISCONO DATI ERRATI AL COMPUTER.....

Un Boeing 777 stacca le ruote dalla pista dell'aeroporto di Shanghai. L'equipaggio inserisce l'autopilota ma dopo pochi attimi quando l'aereo stava passando i 500 piedi si attivano gli allarmi "DON'T SINK" e "PULL UP"....

NL 25/2021 ; 22 aprile 2021

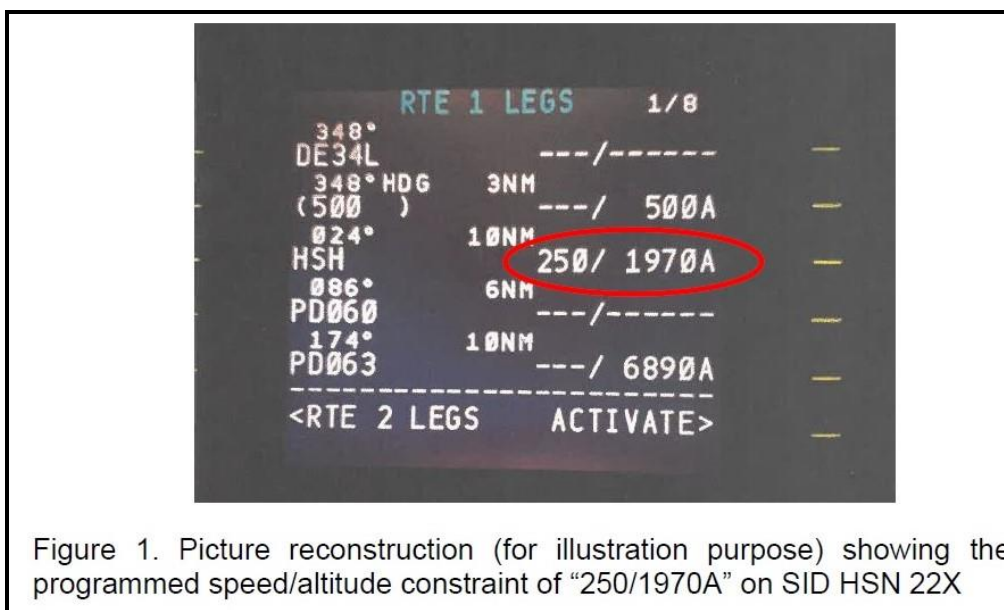
Dalla copia cartacea del suo piano di volo operativo il comandante notava, che la pista di decollo sarebbe stata la 34L e la partenza si sarebbe avvalsa della rotta standard SID "HSN 22X". Avendo tuttavia difficoltà a scaricare la rotta di volo sul FMC, *Flight Management Computer*, il PIC inseriva **manualmente** la rotta di volo. Il comandante notava sul display del FMC che il primo *waypoint* della SID prevista era "HSH" e su questo punto vigeva una restrizione di velocità/altitudine di attraversamento di "250/1970A" pre-programmata. (vedi sottostante Figura 1)

Figure 1. Picture reconstruction (for illustration purpose) showing the programmed speed/altitude constraint of “250/1970A” on SID HSN 22X

Questo vincolo significava che su quel punto della rotta la velocità dell'aereo non doveva essere superiore a 250 nodi e **l'altitudine dell'aereo doveva essere pari o superiore a 1.970 piedi** (come suggerito dalla lettera "A" in "250/1970A").

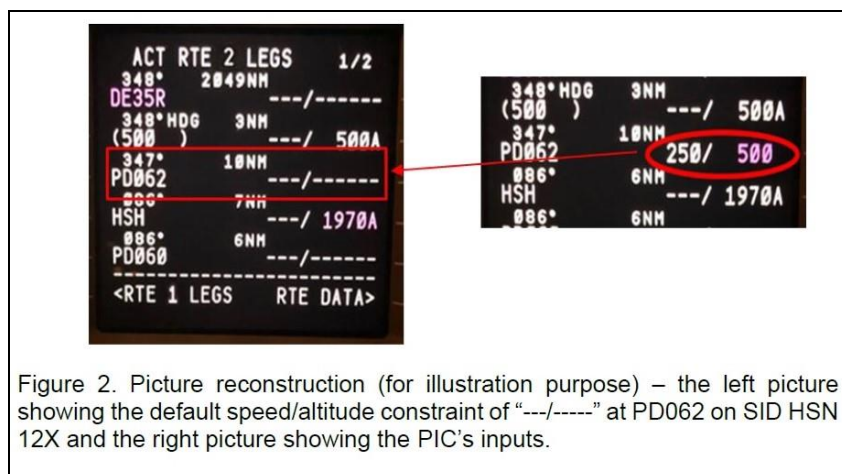
Il comandante informava il co-pilota sulla nuova SID e durante il briefing, notava sul FMC che il primo waypoint della nuova SID HSN 12X diventava PD062 circa il quale, a differenza del waypoint HSH sulla SID HSN 22X, non era indicata alcuna restrizione di velocità/altitudine di attraversamento (il display del FMC mostrava infatti "---/-----") (vedi prima immagine a sinistra nella sottostante Figura 2).

Figure 2. Picture reconstruction (for illustration purpose) – the left picture showing the default speed/altitude constraint of “---/-----” at PD062 on SID HSN 12X and the right picture showing the PIC's inputs.

Mentre tutto ciò avveniva il pilota notava che sul suo *Navigation Display* c'era un vincolo di velocità/altitudine "250/0500" impostato per il *waypoint* PD062 (ritornare alla figura 2, immagine di destra). Si rese conto che era questo vincolo di altitudine che aveva causato il tentativo dell'aereo di mantenere 500 piedi e tutto ciò avveniva quando il VNAV era inserito. Annota in merito il rapporto:

Era chiaro che gli eventi incontrati dall'equipaggio erano dovuti al fatto che l'FMC aveva registrato un vincolo di velocità/altitudine di "250/0500" per il waypoint PD062. Il PIC aveva inavvertitamente digitato "250/0500" invece del previsto "250/0500A". Questo significava che, quando la modalità VNAV armata si attivava a 400 piedi AGL, forniva comandi di guida al A/P per mantenere l'altitudine programmata di 500 piedi.

(a) Che la SOP richiede che sia il PIC che il suo copilota siano presenti in cabina di pilotaggio quando effettuano immissioni nel FMC (ad es. impostazione FMC pre-volo, modifiche alle SID se necessario).

b) Che, invece di apportare modifiche alle SID nell'impostazione del FMC, se le modifiche possono essere gestite semplicemente regolando manualmente le impostazioni di volo dell'aeromobile, allora si deve utilizzare il metodo della regolazione manuale.

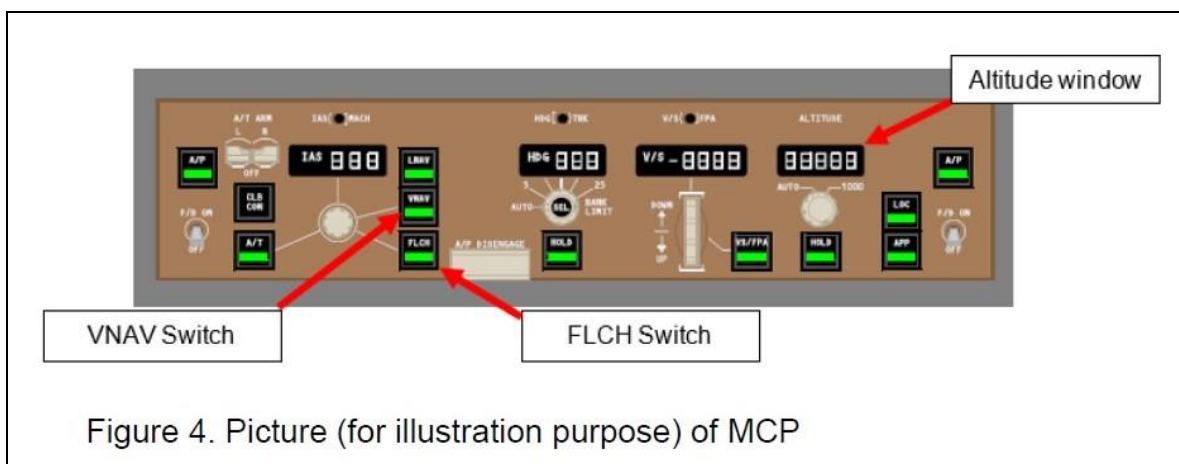
A questo punto il comandante agiva sul Flight Level Change (FLCH) del MCP (vedi sottostante figura)

Figure 4. Picture (for illustration purpose) of MCP

Ma allo stesso tempo riselezionava l'interruttore VNAV (Vertical Navigation) e un altro allarme "DON'T SINK" si attivava nove secondi dopo la riselezione del VNAV. Subito dopo, si attivava un allarme "PULL UP". In risposta il PIC scollegava l'autopilota spingeva manualmente le leve di potenza motore in avanti per aumentare la spinta e l'aereo così riguadagnava la salita con contemporanea cessazione degli allarmi.
