## VICINO ALLA TRAGEDIA

## ***Safety Newsletter 26/2019 del 10 Maggio 2019***

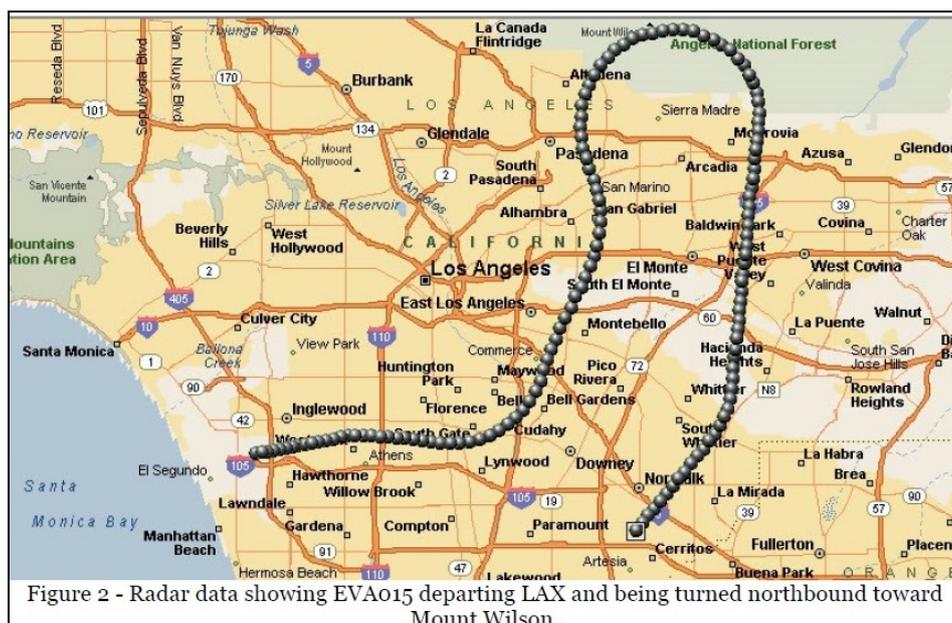
Tratto dalla pagina 8 del rapporto NTSB

**01.21:57** ATC a EVA015: *“turn right, right turn heading one eight zero”*

A questo punto effettivamente il Boeing 777 avrebbe dovuto girare a destra, ma il tracciato radar indica che l'aereo prosegue ancora con prua diretta a nord. Una tale prua lo stava conducendo verso una zona caratterizzata da rilievi montuosi (Monte Wilson, montagne di San Gabriel) mentre in realtà la procedura di uscita SID a lui assegnata "Ventura 7" prevedeva dopo il decollo una prua a destra di 250 gradi, per puntare poi verso l'Oceano.

Non solo i piloti continuavano a dirigersi con prua nord ma confermavano di essere su rotta 010 precisando "continue right heading" mentre in realtà non effettuavano nessun cambiamento di prua verso destra. Per questo motivo il controllore poco dopo, alle **01.22:10**, istruiva il volo ad accelerare la virata a destra ("expedite your right turn").

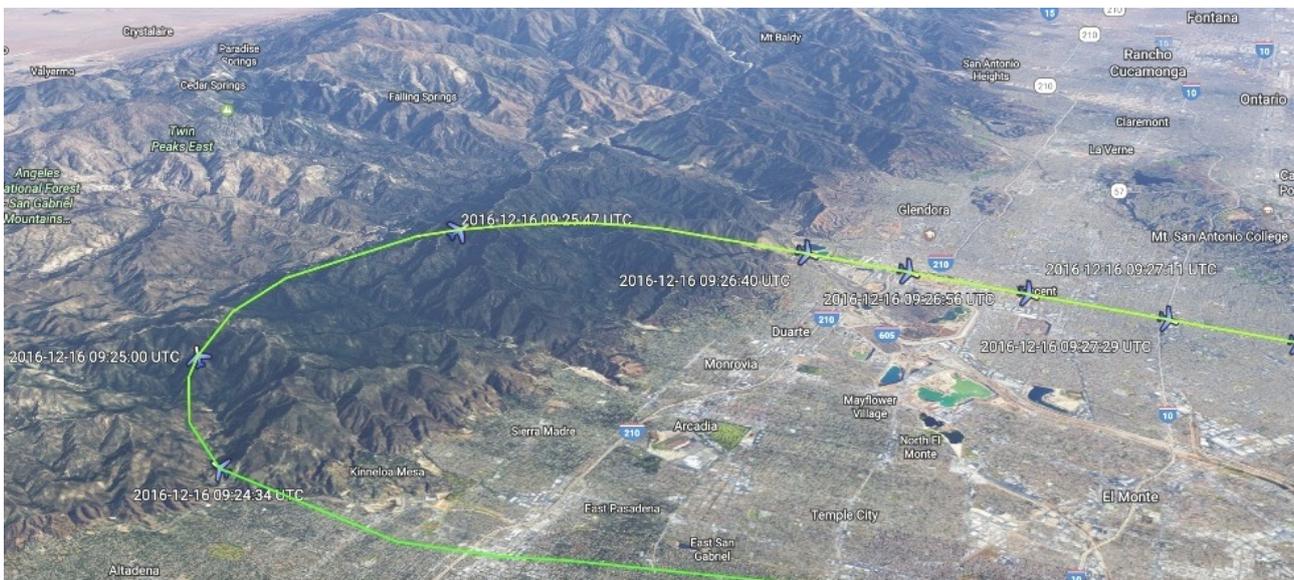
L'immagine sopra riportata mostra la critica situazione in cui si è venuto a trovare EVA015 (4)

Quando l'aereo ha sorvolato il Monte Wilson (5700 piedi) il Boeing 777 stava attraversando una quota fra i 6200 e i 6600 piedi. Ricordando che in questa area erano presenti anche molti impianti di antenne per radiocomunicazioni, annota il rapporto che durante il volo sono stati toccati valori di criticità *which is less than the minimum separation requirements*.
