RAPPORTO NTSB SUL VOLO BRITISH AIRWAYS 2276

Safety Newsletter 28/2018 del 20 luglio 2018

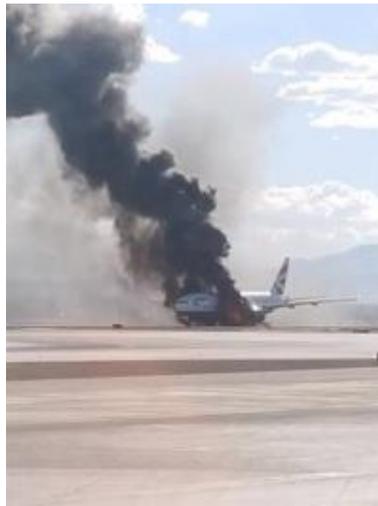
Anche se il titolo potrebbe dire poco al lettore, in verità le immagini del Boeing 777 di British Airways (1) avvolto dal fumo mentre si accingeva a decollare dall'aeroporto di Las Vegas con destinazione Londra-Gatwick, hanno fatto il giro del mondo.

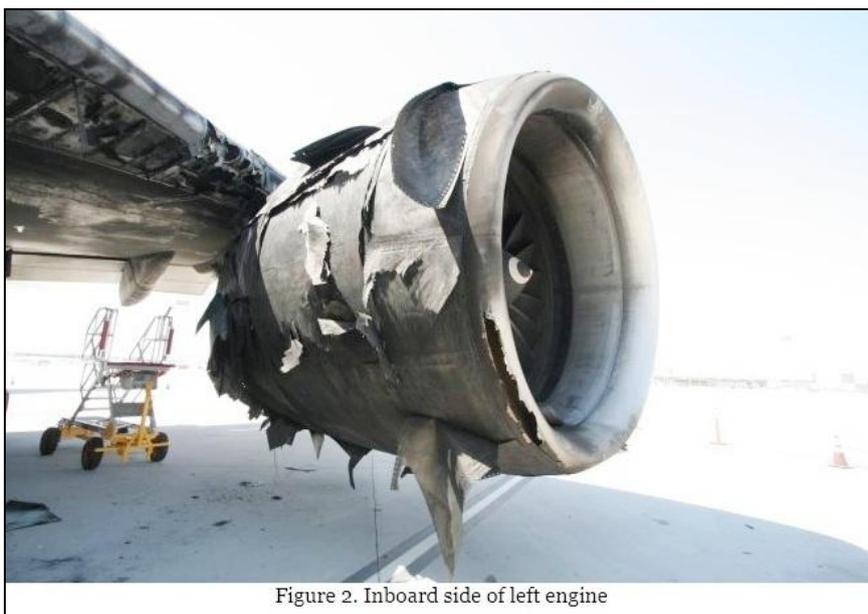
La sottostante foto mostra come era ridotto il motore sinistro del B777 di British Airways che ha causato l'incidente.

Figure 2. Inboard side of left engine

La causa dell'incidente è stata individuata ad un guasto del componente di fase 8-10 del compressore ad alta pressione del motore sinistro (HPC) che ha causato il distacco della linea principale di alimentazione del carburante dalla pompa del carburante principale del motore e il rilascio di carburante provocando un incendio sul lato sinistro dell'aeroplano.

(3) Per la precisione così si esprime il rapporto: *"The failure of the left engine high-pressure compressor (HPC) stage 8-10 spool, which caused the main fuel supply line to become detached from the engine main fuel pump and release fuel, resulting in a fire on the left side of the airplane. The HPC stage 8-10 spool failed due to a sustained-peak low-cycle fatigue crack that initiated in the web of the stage 8 disk; the cause of the crack initiation could not be identified by physical inspection and stress and lifing analysis. Contributing to this accident was the lack of inspection procedures for the stage 8 disk web."*

Dopo l'incidente, tenendo conto della raccomandazioni fatte dall'NTSB, la GE (General Electric) ha sviluppato e incorporato nel manuale del motore GE90 ispezioni globali non distruttive per il nastro HPC stage 8-10 sia a livello di parte del pezzo nonché ai livelli del rotore, del modulo e del motore.

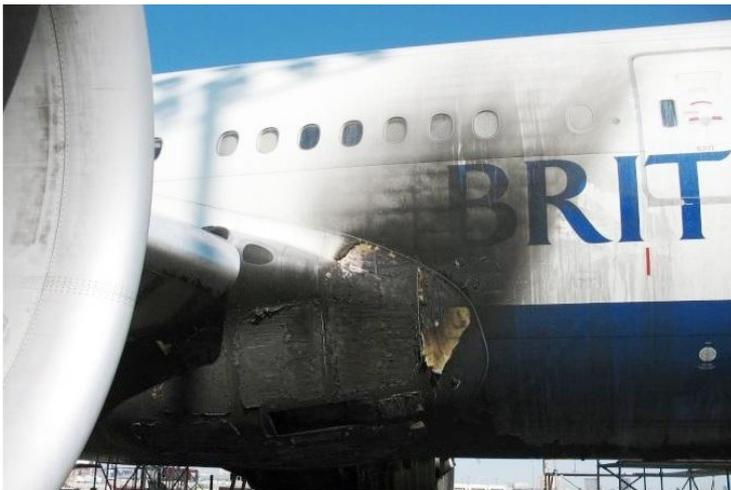
Figure 4. Soot and thermal damage to the right-side fuselage

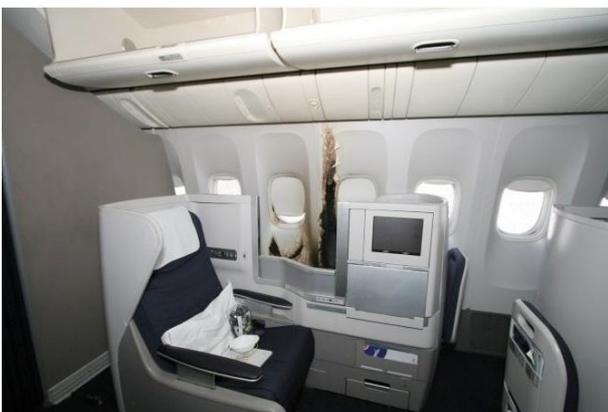
Figure 5. Cabin interior at seat row 11
