NUOVI DETTAGLI SULL'INCIDENTE DI MOSCA

Safety Newsletter 31/2019 del 16 Giugno 2019

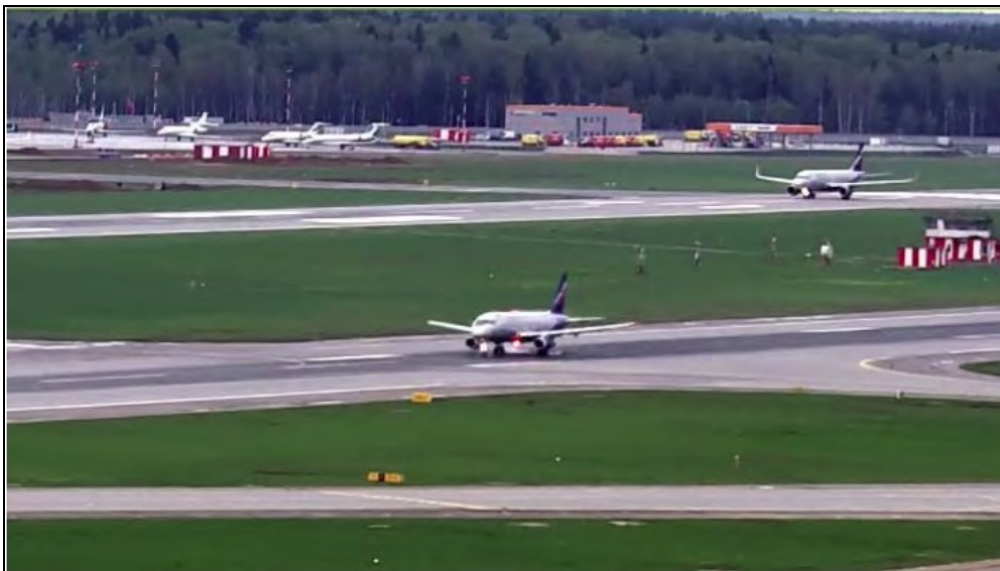
Fig. 33. First touchdown point

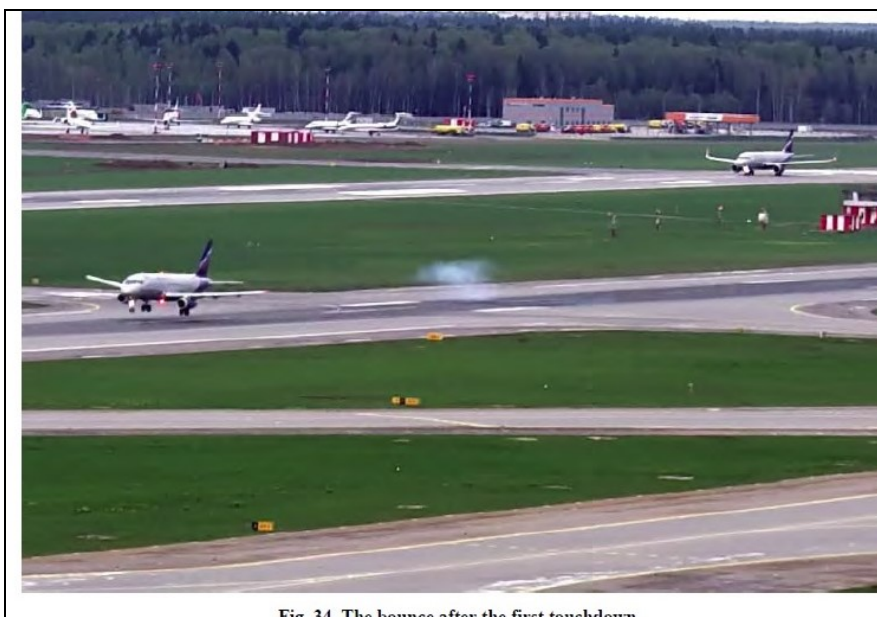
Fig. 34. The bounce after the first touchdown

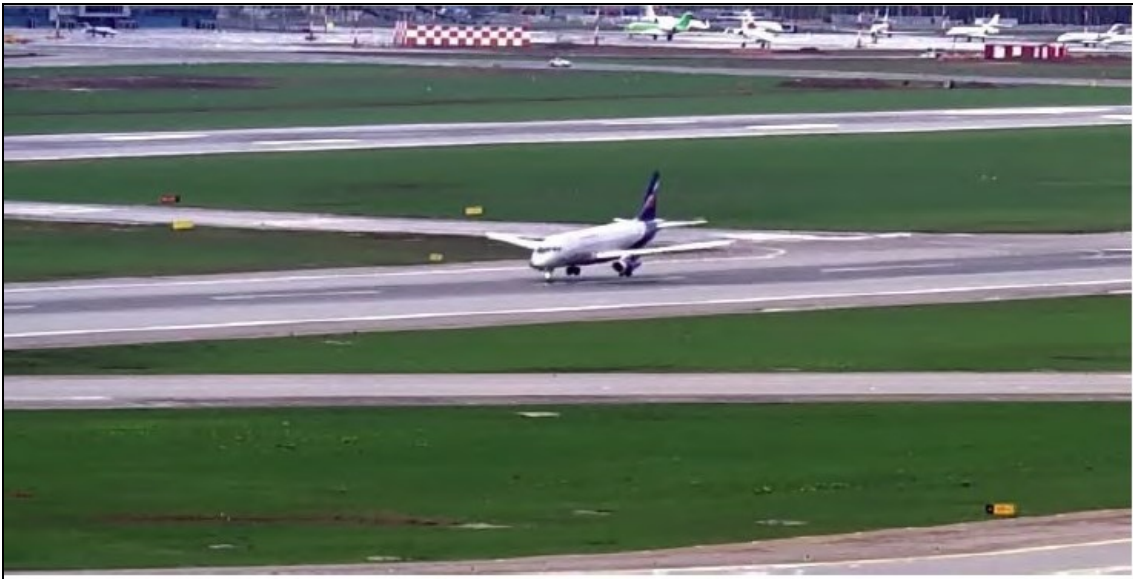
Fig. 35. The place of the second touchdown

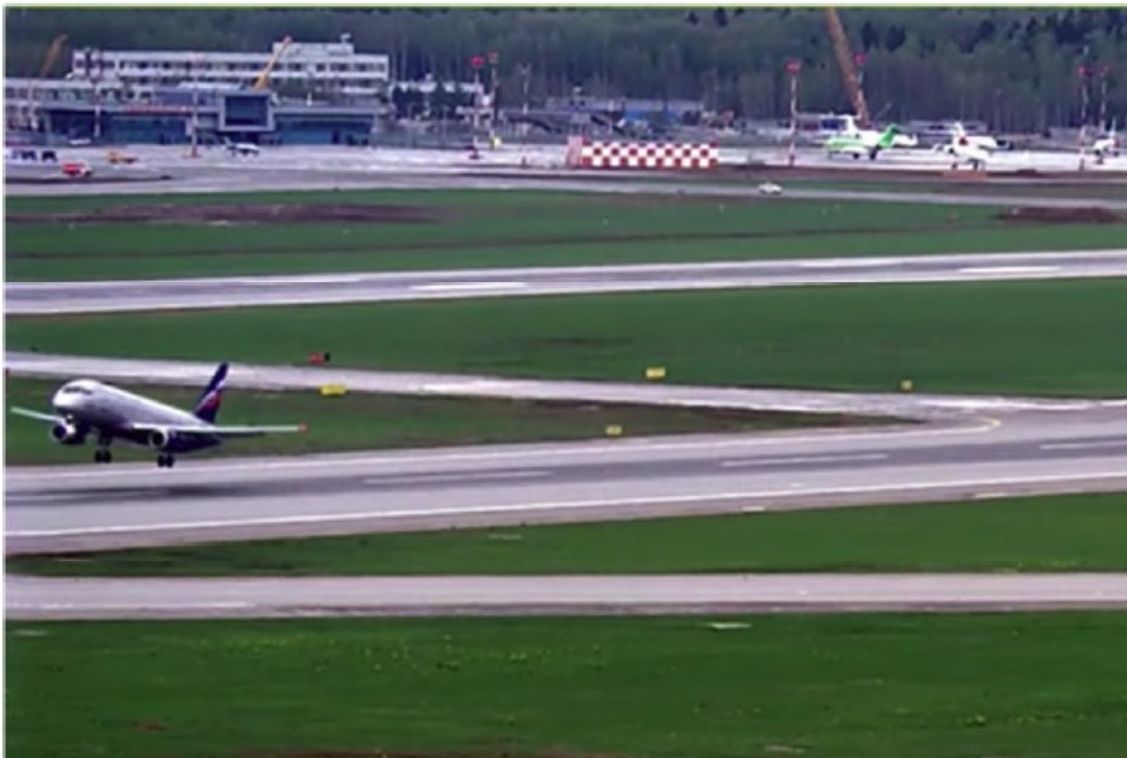
Fig. 36 the bounce after the second touchdown

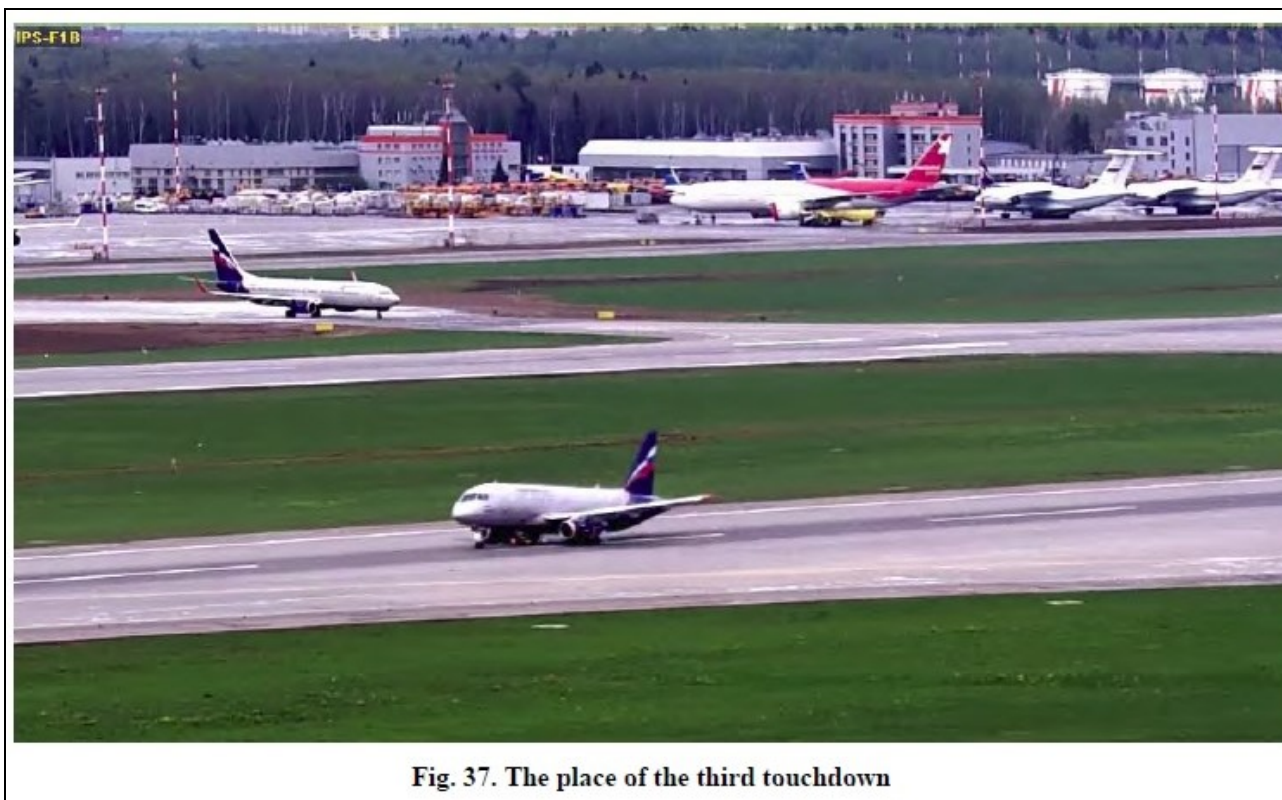
Fig. 37. The place of the third touchdown

E' da questa terza toccata che è scaturito l'incendio che ha ridotto l'aereo nelle condizioni che vediamo in quest'ultima immagine.

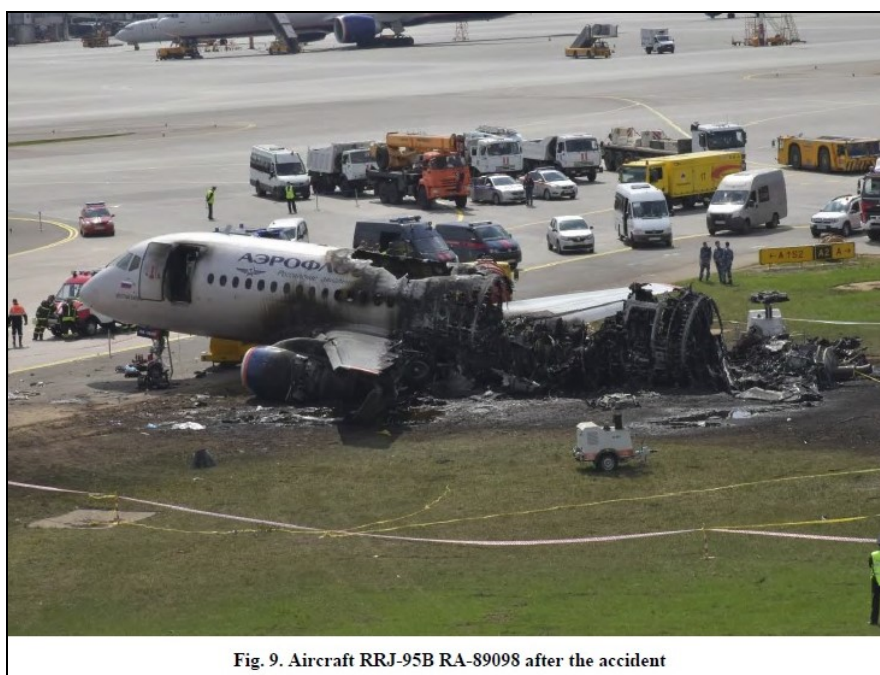
Fig. 9. Aircraft RRJ-95B RA-89098 after the accident
