QUANDO LE ALI SI INCONTRANO

Safety Newsletter 32/2017 del 23 Luglio 2017

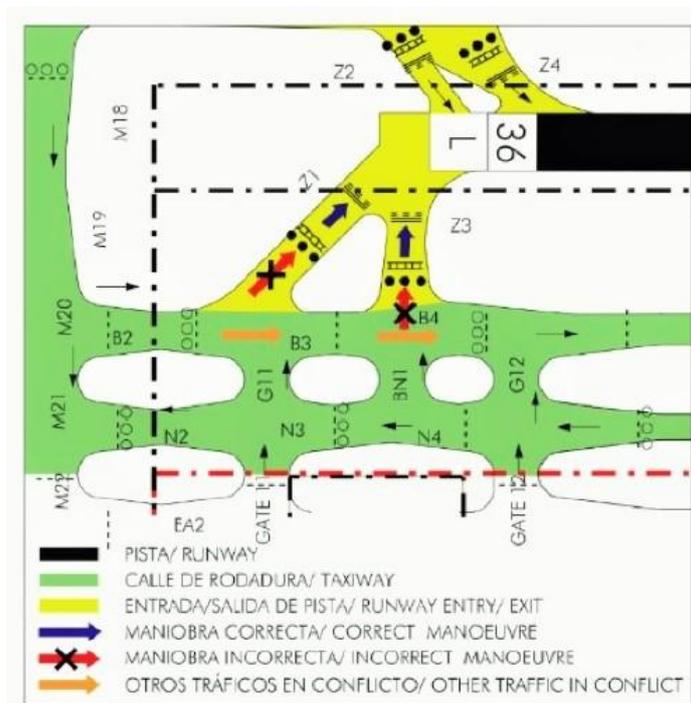
In questa prima immagine **la freccia blu indica dove gli aerei debbono fermarsi in attesa del decollo** dalla pista 36L, era da questa pista che sarebbe dovuto decollare il B777 di American (N758AN) il quale si trovava sulla bretella di attesa **Z1**. (pagina 41 del rapporto)

Se ora si ritorna alla prima immagine si potrà notare che oltre alla freccia blu che indica il corretto punto di holding, è anche riportata la freccia rossa crossata che indica che non ci si doveva fermare in quel punto. Il B777 di American si sarebbe dovuto portare 40 metri più avanti. ("Aircraft N758AN stopped 20 m beyond the CATII/III holding point, but 40 m before reaching the marking for the CAT I holding point") (3)

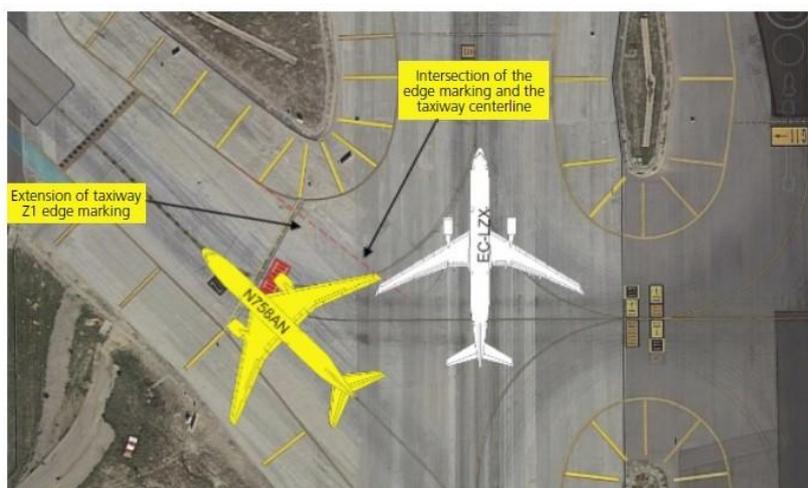
Figure 20. Diagram of the probable positions of the two aircraft at the time of the collision

La posizione dei due aerei coinvolti nell'incidente. EC-LZX (A330 Iberia) era atterrato sulla 32L ed era diretto al parcheggio usando la taxiway **B**, N758AN era in attesa dell'autorizzazione al decollo. (pagina 47 del rapporto)

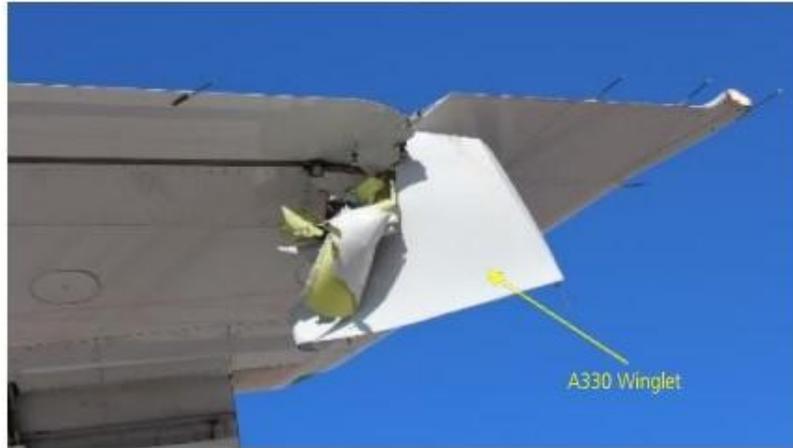
Figure 2. Right wingtip of the B777 with part of the embedded A330 winglet

Questa terza immagine mostra come è ridotta l'estremità alare destra del B777 di American, dopo che le ali dei due velivoli si erano toccate. In particolare si può vedere il frammento del winglet dell'A330 rimasto incastrato nell'ala del B777 di American Airlines.

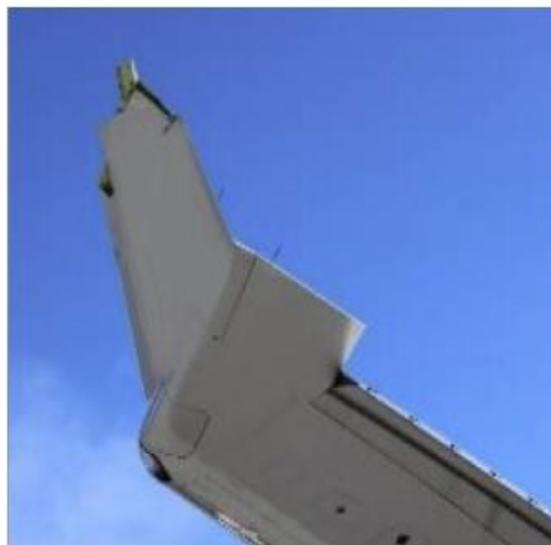
Nella quarta immagine, il winglet sinistro dell'A330 di iberia dopo la collisione. (pag 3 del Rapporto)

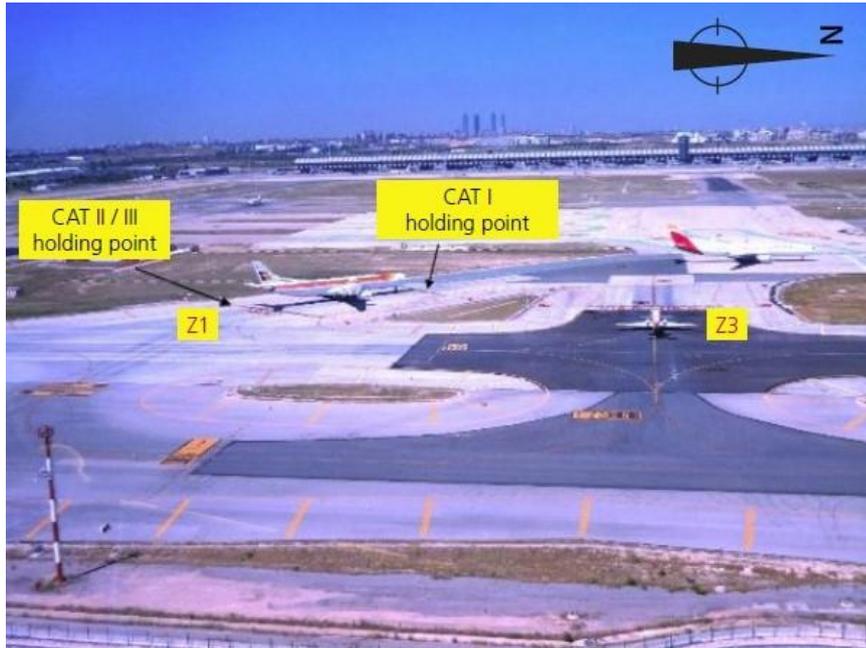
La differenza fra i due punti non è eccessiva ma è comunque perfettamente visibile dal controllore della torre come mostra l'immagine che segue.

REC. 16/16. It is recommended that Enaire instruct aerodrome controllers to redouble their monitoring, including visual, of runway holding points and that when they detect an aircraft that is stopped an unsafe distance away from holding markings, they instruct its crew to move closer to the marking.

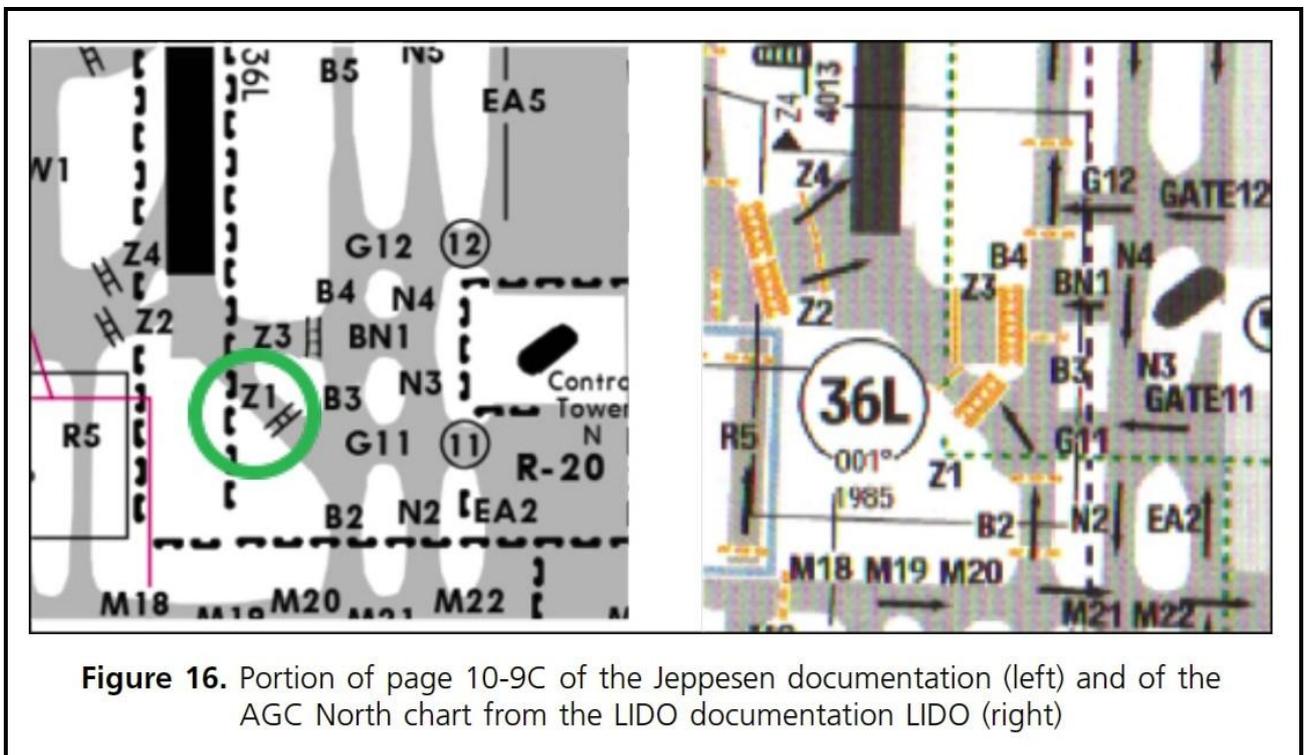
Figure 16. Portion of page 10-9C of the Jeppesen documentation (left) and of the AGC North chart from the LIDO documentation LIDO (right)

Le indagini a questo punto si sono accentrate sulla documentazione di bordo per controllare se le carte di aerodromo erano aggiornate con le indicazioni riportate dagli ultimi bollettini AIRAC diramati e si è appurato che mentre le carte Iberia, fornite dal sistema LIDO di Luthansa erano aggiornate, non lo erano quelle di American Airlines fornite dalla Jeppesen.

REC. 15/16. It is recommended that Jeppesen review the information published in the AIP-Spain that is not included in its documentation, and that it incorporate which could be operationally important, such as the note in the airport chart indicated in this report.
