UN ERRORE DI POSIZIONE DI UNDICIMILA KM

AAR – Safety Newsletter 33/2016 del 08 Settembre 2016

(2) ATSB – AO-2015-029, emesso il 7 settembre 2016

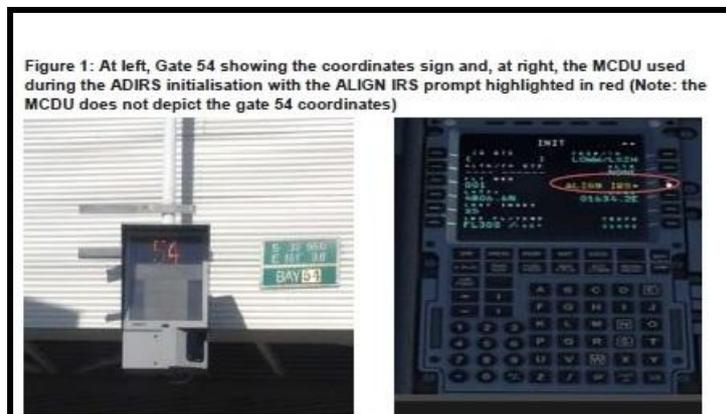
Dalla pagina 2 del rapporto dell'ATSB

L'esatta longitudine da inserire era: 15109.8 est corrispondente a 151° 9.8'

Mentre invece veniva inserito: 01519.8 est, corrispondente a 15°19.8'

In pratica uno sfalsamento di 11.000 chilometri che portava il computer ad assumere che l'aereo si trovasse in prossimità di Cape Town in Sud Africa anziché trovarsi nella terra dei canguri.

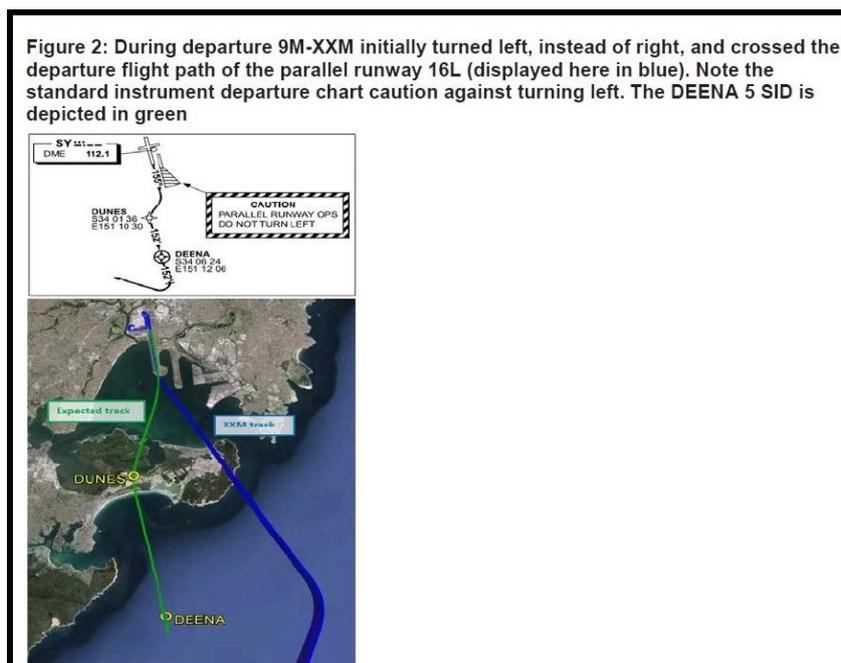
“A few seconds later, ATC observed the aircraft turning left, contrary to the SID, and tracking towards the flight path for the active parallel runway, runway 16L. In response, ATC contacted the crew and requested confirmation that they were tracking via the SID and would be maintaining a heading of 155° before turning right. At the same time ATC held another aircraft in the line-up position for departure from runway 16L”
