ATTERRAGGIO FUORI PISTA

L'NTSB ha pubblicato il rapporto finale sull'incidente occorso il 4 maggio 2019 ad un Embraer 145 della United Express (1) durante la fase di atterraggio all'aeroporto di Presque Isle, Maine, Usa.

NL 39/2022 ; 20 luglio 2022

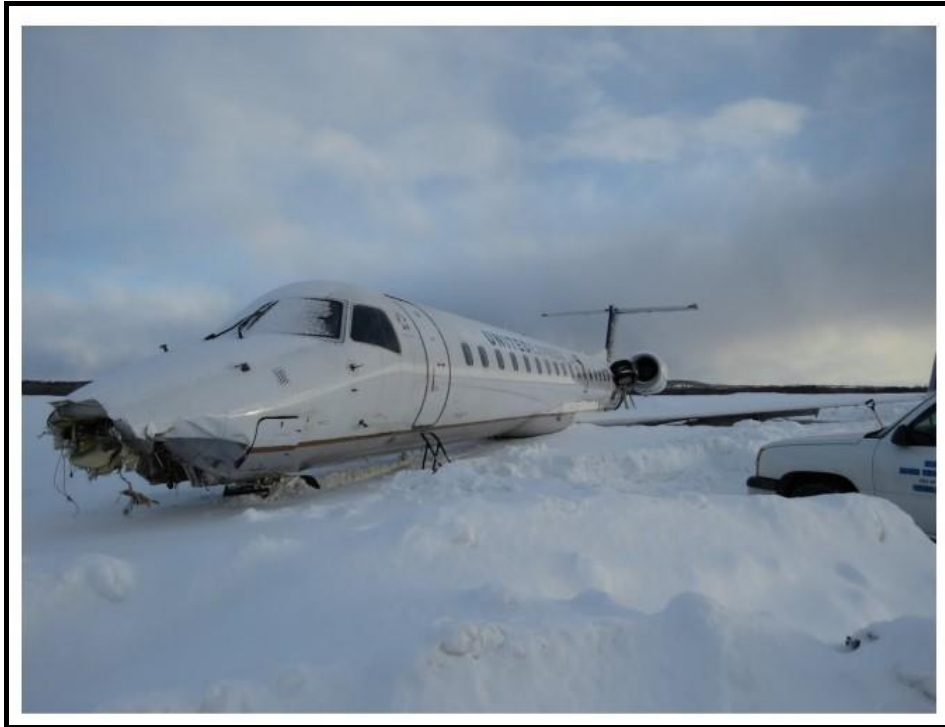
Immagine tratta dalla pagina 12 del rapporto NTSB (2)

L'aereo era partito da New York, Newark e aveva a bordo 28 passeggeri e 3 membri di equipaggio. Vi mostriamo subito la foto dell'aereo il quale ha riportato danni sostanziali, ma fortunatamente senza far registrare alcuna vittima.

Pochi secondi dopo, mentre l'aeroplano si trovava al di sotto dei 100 ft agl, il capitano e il primo ufficiale mostravano entrambi di essere confusi, dichiarando rispettivamente *"che cosa [imprecazione]"* e *"non so cosa sto vedendo"* ma nessuno dei due chiese di effettuare un go-around. L'aereo ha quindi impattato contro l'area erbosa innevata tra la pista 01 e una via di rullaggio parallela.

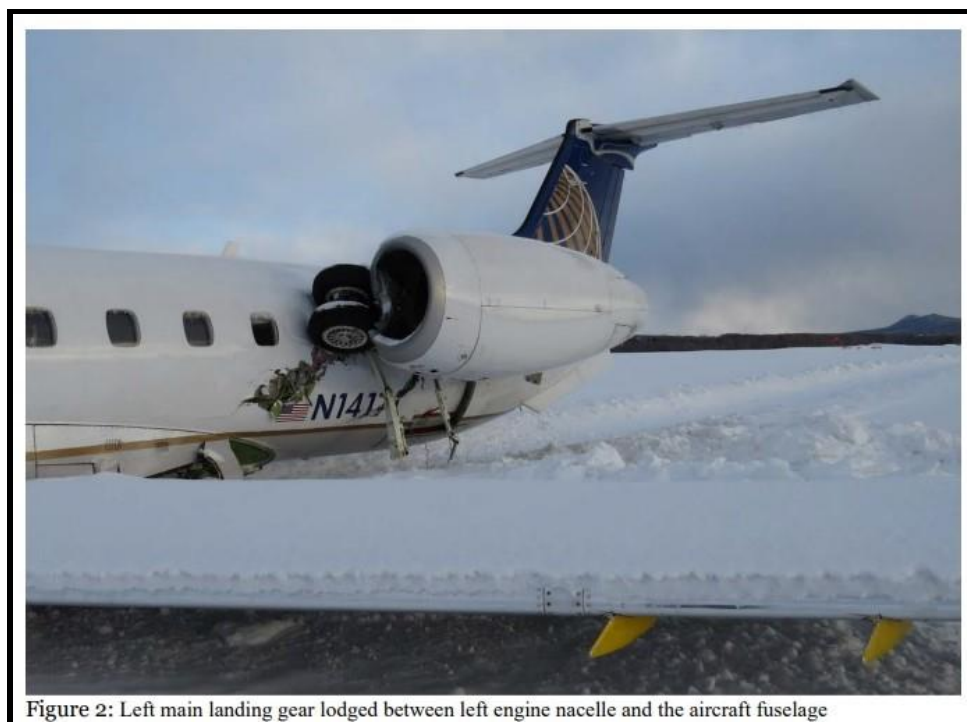
Immagine tratta dalla pagina 19 del rapporto NTSB

Figure 2: Left main landing gear lodged between left engine nacelle and the aircraft fuselage
