## MANCATA STRAGE A SFO: STANCHEZZA SOTTO ACCUSA (ed altro)

## ***Safety Newsletter 41/2018 del 28 Settembre 2018***

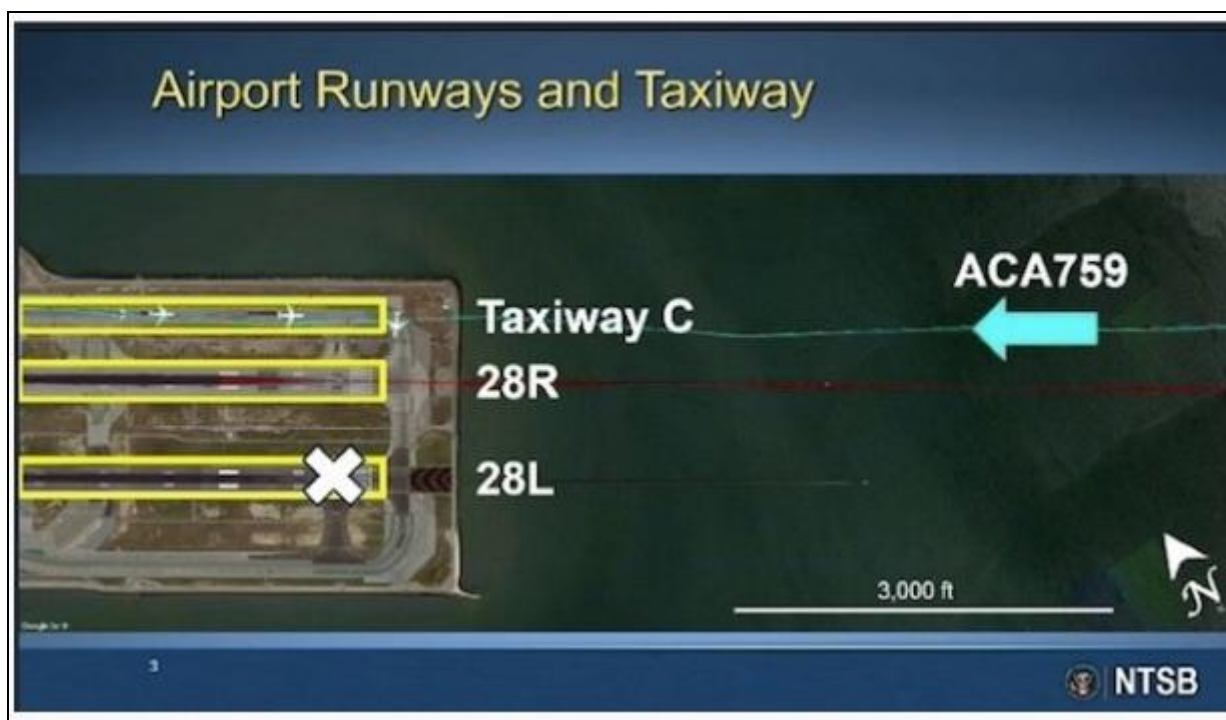
*Dalla presentazione NTSB: l'immagine è eloquente sul dramma che si sarebbe potuto consumare. Le luci degli aerei posizionati sulla bretella "C" hanno contribuito a far credere al pilota che quella fosse la pista attiva 28R*

In pratica l'equipaggio ha effettuato l'avvicinamento allineandosi alla bretella "C" credendo che questa fosse la pista 28/DESTRA e come conseguenza ritenevano che la pista che loro vedevano a sinistra fosse la 28/SINISTRA.

Mentre gli investigatori dell'NTSB affermano che l'illuminazione di San Francisco soddisfaceva tutti gli standard al momento dell'incidente, una serie di segnali visivi aveva supportato l'aspettativa dell'equipaggio che la taxiway C era in realtà la pista 28R. Fra l'altro l'illuminazione in atto per i lavori sulla pista 28L, sembrava simile all'illuminazione di rampa e come tale poteva trarre in inganno.

Negli aeroporti, l'NTSB ha suggerito di modificare le attrezzature per fornire avvisi sui potenziali rischi di collisione e di condurre ulteriori ricerche per determinare come rendere le piste chiuse più visibili.
