## RAPPORTO FINALE SUL PRIMO INCIDENTE AL 737MAX

## **Safety Newsletter 43/2019 del 26 Ottobre 2019**

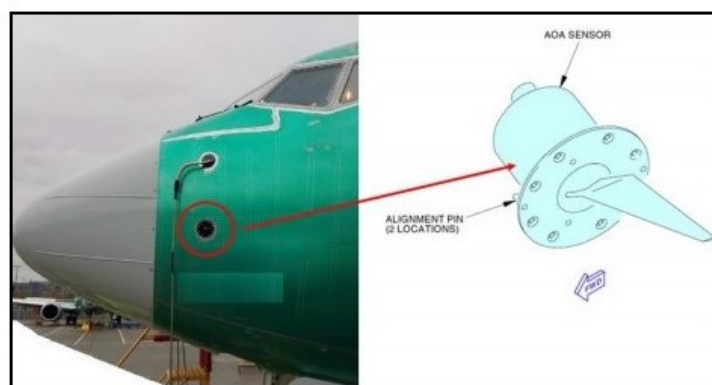
Figure 7: Angle of Attack (AOA) Sensor

3. L'apparato MCAS è stato progettato per fare affidamento su un unico sensore AOA, rendendolo pertanto vulnerabile in caso di errati input.
4. L'assenza di specifici manuali sull'MCAS e relative istruzioni sul suo dettagliato uso hanno reso più difficile l'appropriato addestramento degli equipaggi e non ha permesso risposte adeguate agli errati comandi dell'MCAS.

6. Il sensore AOA di ricambio installato sull'aereo incidentato non era stato ben calibrato durante una riparazione precedente. Questa errata calibrazione non è stata rilevata durante la manutenzione.

7. Le indagini non hanno potuto stabilire se il test di installazione del sensore AOA è stato eseguito correttamente. L'errata calibrazione non è stata rilevata.
