INCIDENTE FLYDUBAI: LOSS OF SITUATIONAL AWARENESS

L'Ente investigativo russo MAK ha emesso il rapporto investigativo sull'incidente occorso il 19 marzo 2016 all'aeroporto di Rostov-On-Don al Boeing 737-800 (A6-FDN) operato dalla compagnia Flydubai con provenienza Dubai. Al comando dell'aereo vi era un comandante con 4.682 ore di volo sul B737 e un primo ufficiale con 1.100 ore. L'aereo ha impattato il terreno dell'aeroporto durante un secondo tentativo di avvicinamento provocando la morte di tutti i 62 occupanti 55 passeggeri e 7 membri dell'equipaggio.

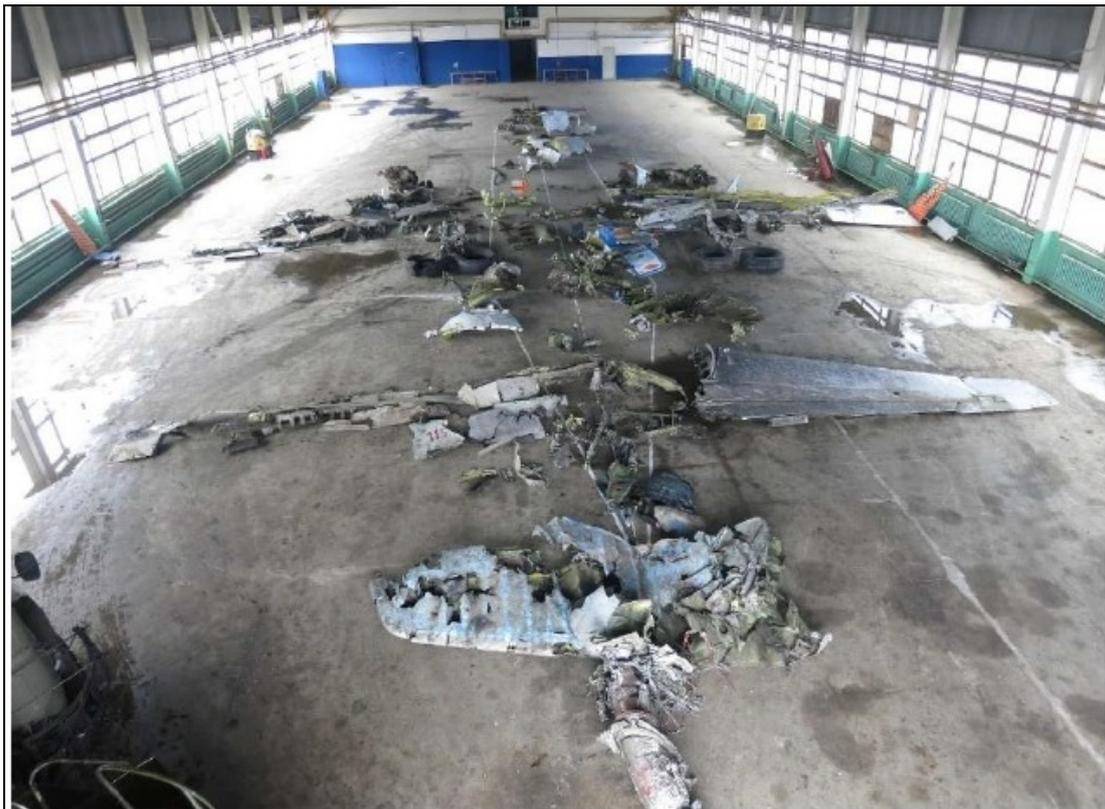
Fig. 41. The surface layout of the wreckage in the hangar

I principali rottami del B737-800 riassemblati
