ATR72: MAYDAY PER FORMAZIONE GHIACCIO

LA AAIU britannica ha rilasciato il rapporto investigativo sull'incidente (serio) occorso il 21 dicembre 2016 all'ATR72-500 (G-COBO) della compagnia Aurigny Air Services in servizio sul collegamento domestico da Guernsey a Manchester. A bordo 65 persone (4+61). L'aereo decollava alle 17.18 con il co-pilota che effettuava un *line-training* sotto la supervisione del comandante. Prima del decollo l'equipaggio era stato informato che nell'attraversamento dell'English Channel avrebbe incontrato condizioni meteo caratterizzate da nuvolosità, precipitazioni e moderate condizioni di ghiaccio.

Safety Newsletter 48/2017 del 19 Dicembre 2017

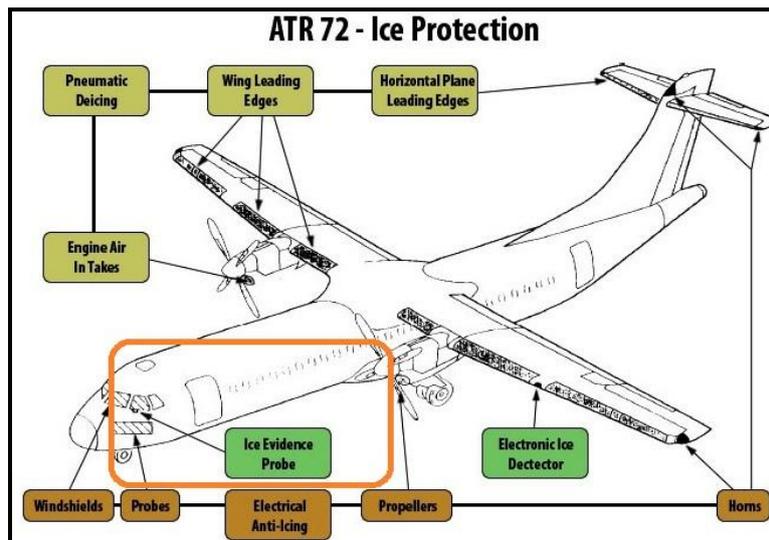
Uno sguardo all'esterno all' "ice evidence probe" (2) e il capitano si rende conto che la struttura sta accumulando ghiaccio: "we've got a bit of icing, haven't we" .

In questa immagine abbiamo evidenziato la posizione del dispositivo "Ice Evidence Probe" sull'ATR72

- (1) La velocità minima in condizioni di ghiaccio (Minimum Icing speed) è nota anche come "red bug". L'aereo aveva una massa di 21.937 Kg.
- (2) Si tratta di una piccola protuberanza a vista del pilota che serve a rendersi conto del ghiaccio che si è formato sul velivolo.
