## TUTTI A TERRA I JUNKER 52

## ***Safety Newsletter 48/2018 del 22 Novembre 2018***

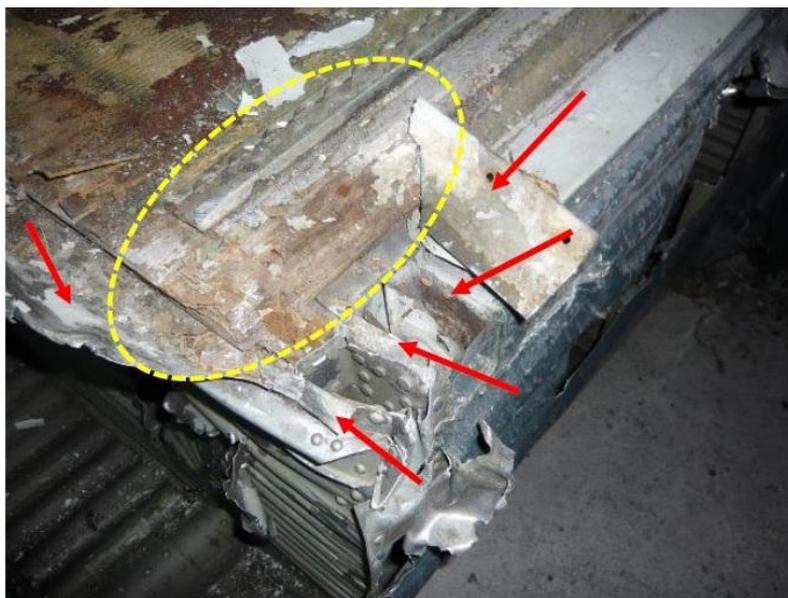
In data 20 novembre l'Ufficio Federale dell'Aviazione Civile UFAC ha emesso un divieto temporaneo di volo per i Ju-52 Ju-Air di stanza a Dübendorf. L'ispezione del relitto schiantatosi il 4 agosto da parte dello Swiss Safety Investigation Board (SUST) ha infatti rivelato gravi danni strutturali ai longheroni. Tali danni, precisa il rapporto emesso, non possono essere rilevati durante la *normale* manutenzione e ispezione. Al momento attuale delle indagini tuttavia i danni potrebbero non essere direttamente correlati allo schianto del 4 agosto. Le indagini tecniche presso la SUST non sono ancora state completate.

Pag. 21 dell'Interim Report: vista dettagliata della struttura della cabina. Si può osservare lo stato del pavimento in legno (zona contrassegnata in giallo) e i danni da corrosione (frecce rosse).

Dal momento che gli altri due Junker 52 (HB-HOP e HB-HOS) attualmente basati a Dübendorf hanno stessa "età" e ore di servizio della macchina caduta, sarà ora necessario appurare che entrambi gli aerei non mostrino analoghi danni, e fino a quando ciò non sarà chiarito i due Ju-52 non potranno tornare a volare.
