## 32 DECOLLI MAL GESTITI NEL GIRO DI 5 ANNI

## **NL 51/2022 ; 13 Ottobre 2022**

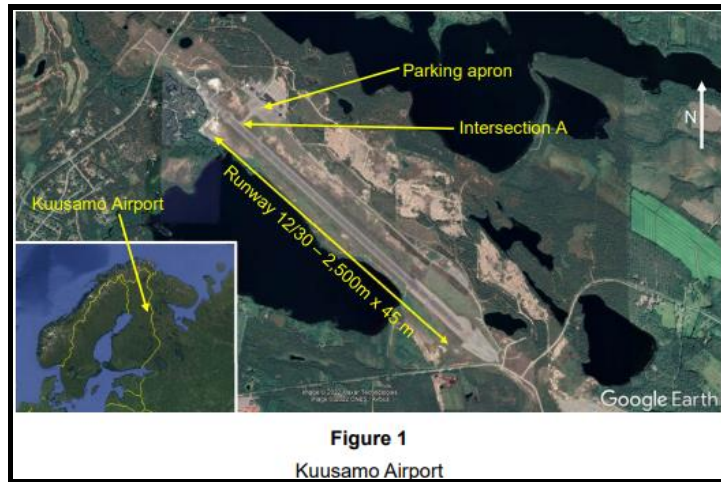
Per meglio capire lo scenario avvertiamo che nevicava (3) e dal momento che il vento era ancora al traverso della pista, l'equipaggio ha pianificato di partire dalla pista 12 utilizzando l'intersezione A che vediamo nella sottostante mappa. (4)
