QUANDO IL COLPEVOLE ESCE DI SCENA

NL 55/2023 ; 24 Dicembre 2023

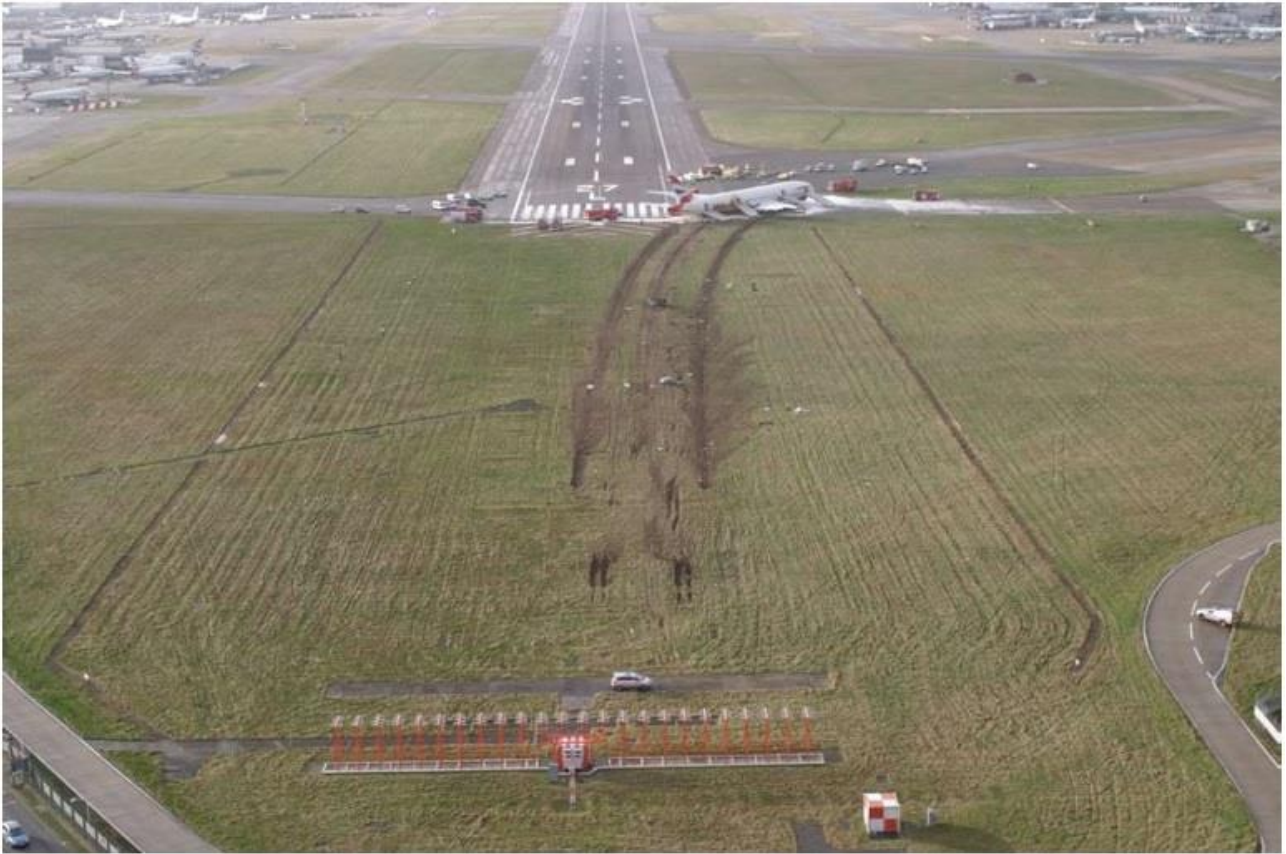
I motori hanno inizialmente risposto, ma ad un'altezza di circa 720 piedi la spinta del motore destro si è ridotta. Circa sette secondi dopo, anche la spinta del motore sinistro si era ridotta a un livello simile. I motori non si sono spenti ed entrambi hanno continuato a produrre spinta a un regime superiore al minimo di volo, ma inferiore alla spinta comandata. I motori non rispondevano alle ulteriori richieste di aumento della spinta da parte degli autotrottles e al successivo movimento delle leve di spinta completamente in avanti da parte dell'equipaggio di volo. La velocità si era ridotta mentre l'autopilota cercava di mantenere il pendio di planata ILS e a 200 piedi la velocità dell'aria si era ridotta a circa 108 kt. L'autopilota si è scollegato a circa 175 ft, l'aereo è sceso rapidamente e il carrello è entrato in contatto con il suolo a circa 1.000 ft dalla superficie pavimentata della pista, proprio all'interno della recinzione dell'aeroporto. Il carrello anteriore è collassato, il carrello principale destro si è separato dall'aereo e il carrello principale sinistro è stato spinto verso l'alto attraverso l'ala. Il velivolo, come detto si è fermato in prossimità della superficie asfaltata della pista 27L.

Una quantità significativa di carburante è fuoriuscita dall'aereo dopo l'arresto, ma non c'è stato alcun incendio. L'equipaggio di cabina ha supervisionato l'evacuazione di emergenza e tutti gli occupanti hanno lasciato l'aeromobile attraverso gli scivoli, che hanno funzionato tutti correttamente; otto dei passeggeri hanno riportato ferite minori e uno ha avuto una gamba rotta.

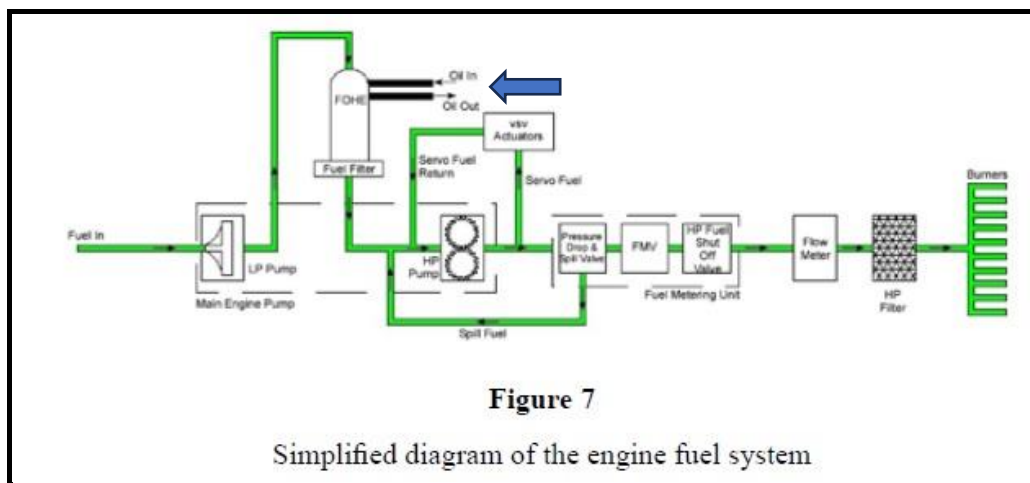
Figure 7

Simplified diagram of the engine fuel system

In questa immagine abbiamo evidenziato con freccia blu la posizione del FOHE nell'impianto di carburante

- *Il ghiaccio accumulato all'interno del sistema di alimentazione si è liberato, causando una restrizione del flusso di carburante del motore all'altezza della FOHE, su entrambi i motori.*

- *Il FOHE, pur essendo conforme ai requisiti di certificazione applicabili, ha dimostrato di essere suscettibile di restrizione in presenza di ghiaccio molle in alta concentrazione, con una temperatura del carburante inferiore a -10 °C e un flusso di carburante superiore al minimo di volo.*

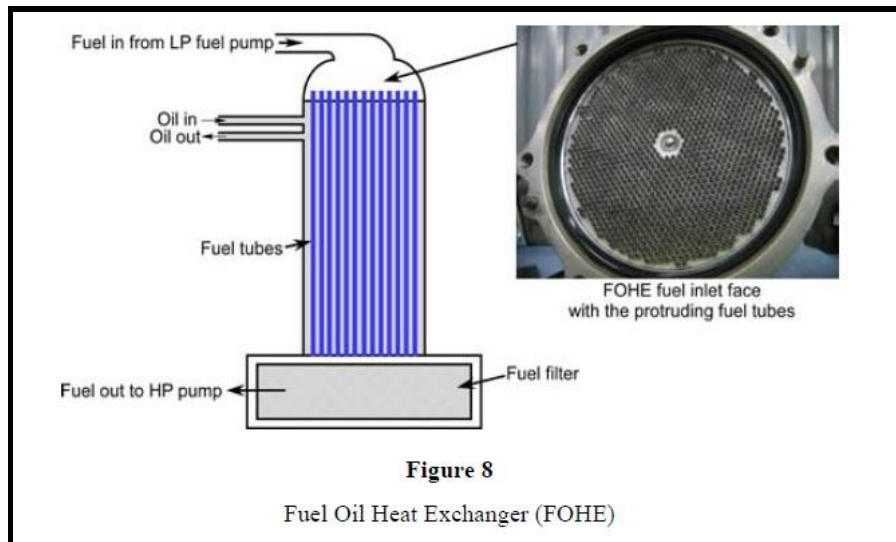
In questa immagine vediamo in dettaglio il FOHE, e a destra "il filtro" che si occludeva (6)
