BIRD STRIKE RYANAIR A CIAMPINO: IL RAPPORTO

Si tratta dell'unico caso di un aereo Ryanair messo fuori servizio a causa di un incidente. E' la matricola EI-DYG (33639/2557) che in data 10 novembre 2008 si è scontrato con un consistente stormo di storni mentre era in atterraggio a Ciampino.

Safety Newsletter 01/2019 del 1 Gennaio 2019

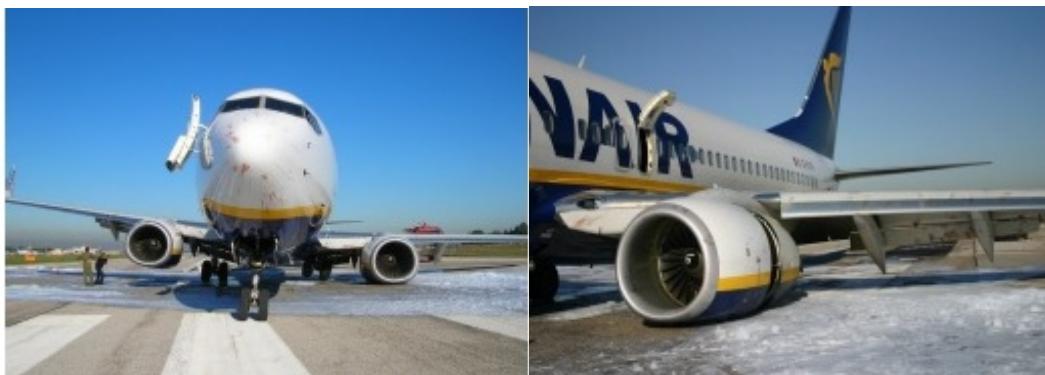
Quando i piloti si sono accorti dello stormo di uccelli decidevano di interrompere la sequenza di atterraggio e di procedere per una riattaccata, ma entrambi i motori non fornivano la necessaria potenza per effettuare la manovra. A causa di ciò l'aereo perdeva velocità e impattava pesantemente la pista. La parte inferiore dei due motori veniva a contatto con il terreno e l'aereo finiva la sua corsa all'estremità opposta alla fine pista. L'evacuazione dei passeggeri avveniva senza particolari problemi.

Nelle due immagini sopra riportate si può osservare lo stato dell'aereo dopo la fine corsa, il rapporto precisa che sono stati contati "non meno di 86 punti di impatto" fra volatili e la stuttura dell'aereo in varie parti. Nella sottostante immagine **(2)** vediamo ricostruito il "rullaggio" dell'aereo sulla pista.

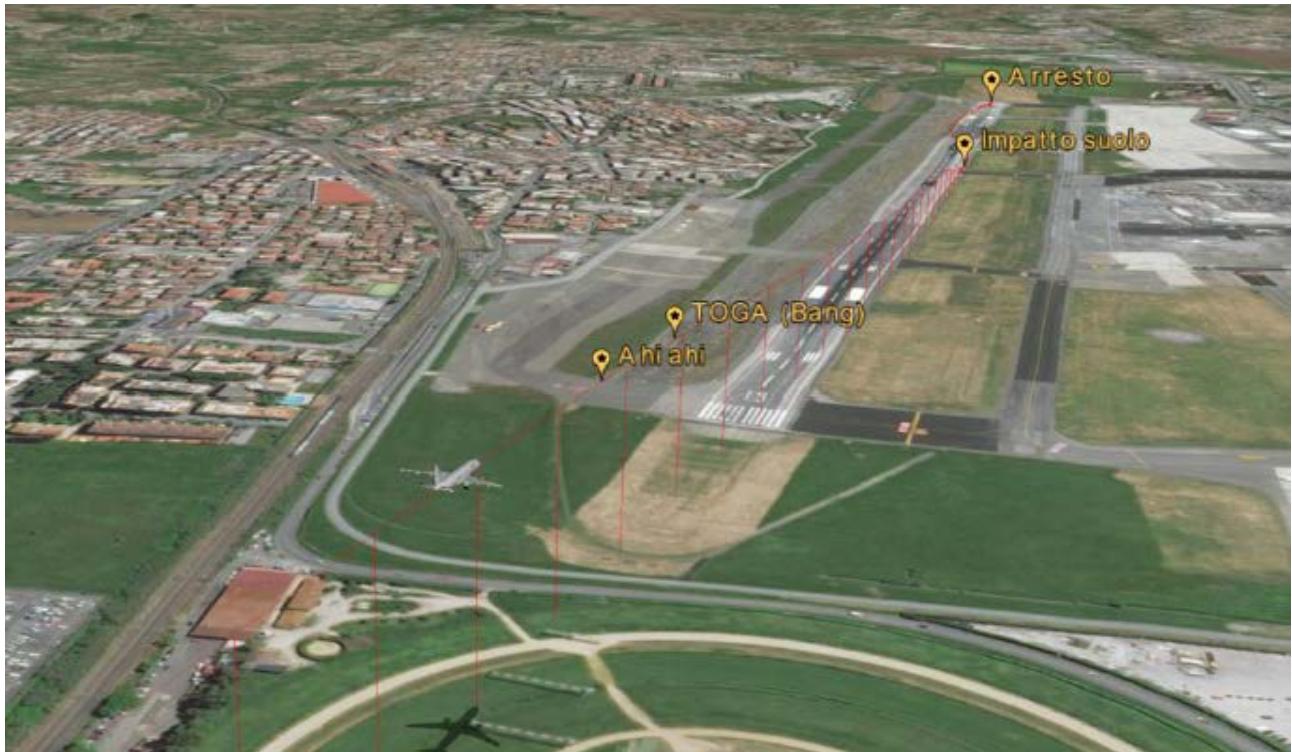
06.55.49 Richiamo 1: il pilota pronuncia le parole "ahi, ahi, ahi" allorchè vede lo stormo di uccelli comparire sulla sua traiettoria;

06.55.51 Richiamo 2: "Bang e TOGA" i motori vengono colpiti dai volatili e viene deciso di effettuare il TOGA ovvero la riattaccata (Take off/ Go Around)

06.56.10 Richiamo 3: Impatto con il terreno

06.56.38 Richiamo 4: l'aereo finisce la sua corsa
