INCIDENTE “SERIO” A UN ATR72-212 IRLANDESE

La AAIU irlandese, Air Accident Investigation Unit, ha pubblicato il rapporto su un incidente, catalogato come “serio” occorso a un ATR 72 in servizio fra Edinburgo e Dublino il quale si è comunque risolto senza alcun problema per gli occupanti a bordo, in totale 54 persone (4+50). (1) Pubblichiamo alcuni dei punti essenziali esposti nel rapporto anche perchè in esso viene citata la nostra ENAC, Ente Nazionale Aviazione Civile quale Ente che ha rilasciato nel 2013 la licenza di volo del comandante. (2)

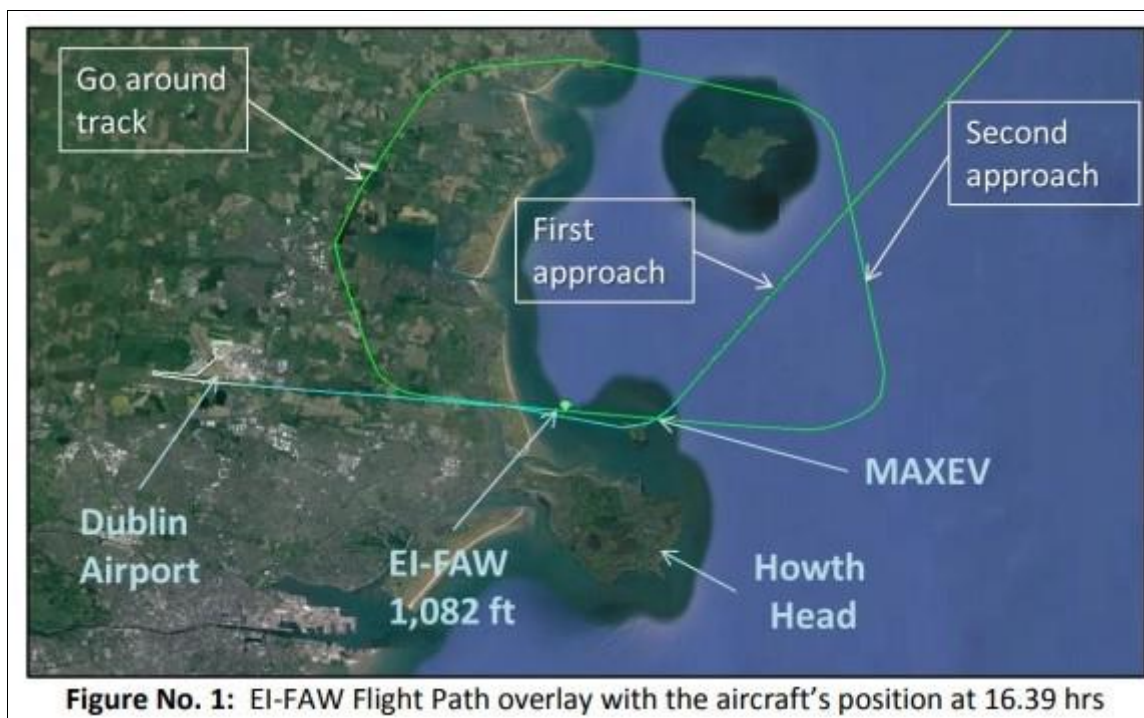
Immagine tratta dalla pagina 4 del Rapporto

Durante lo scambio di questi messaggi, l'aereo continuava a scendere fino a raggiungere un'altitudine di 1.082 piedi e una IAS di 168 kts. L'aereo in quel momento si trovava a 1,75 NM a ovest di MAXEV: l'altitudine di un velivolo in questo punto della procedura di atterraggio ILS per la pista 28 avrebbe dovuto essere di 1.975 piedi.

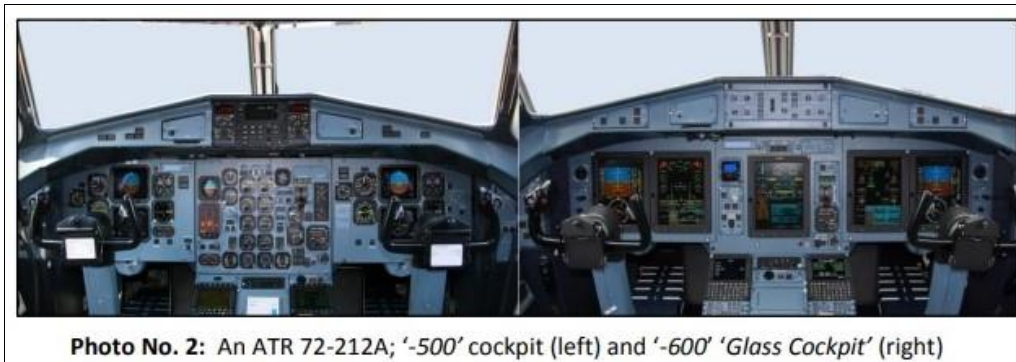
Photo No. 2: An ATR 72-212A; ‘-500’ cockpit (left) and ‘-600’ ‘Glass Cockpit’ (right)

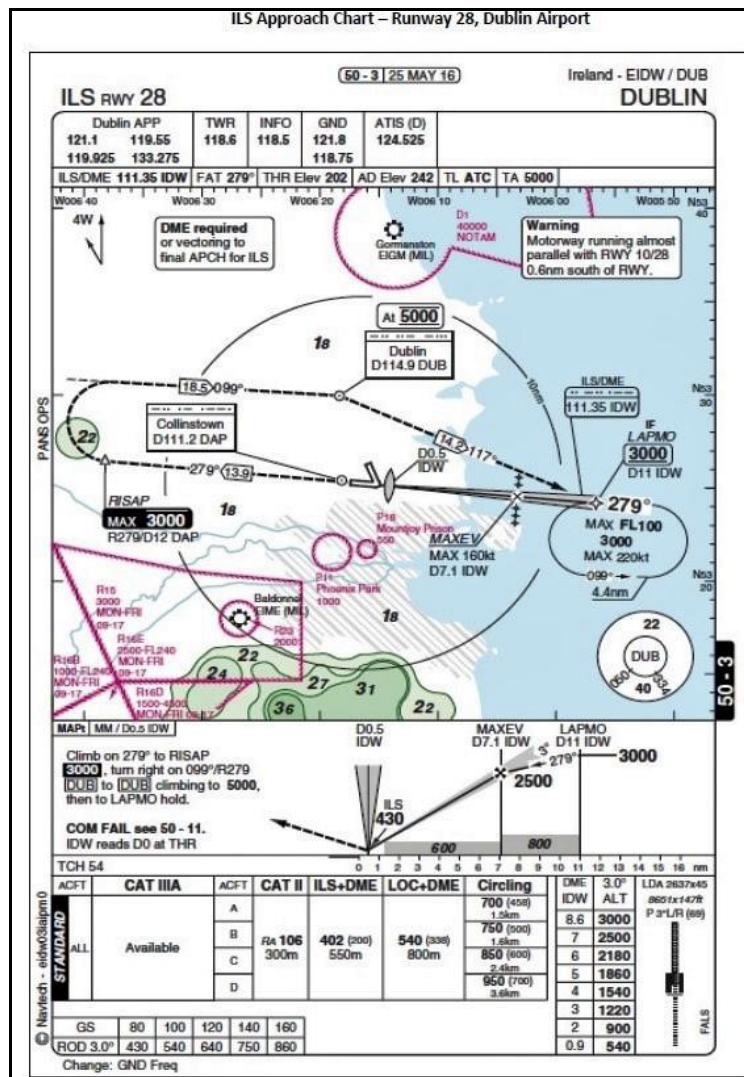
In questa cartina di avvicinamento pista 28 si possono osservare i due waypoints LAPMO e MAXEV con le rispettive altitudini di attraversamento. (appendice B del Rapporto)
