## RAPPORTO FINALE SU HB-HOT (Junker 52)

Con il rapporto numero 2370, lo Swiss Transportation Safety Investigation Board (STSB) ha chiarito le cause dell'incidente occorso il 4 agosto 2018 allo Junker 52 in località Piz Segnas, Svizzera. Quel giorno alle 16:14 lo storico aereo commerciale *Junkers Ju 52/3m g4e*, registrato come HB-HOT e gestito dalla Ju-Air, era decollato dall'aerodromo di Locarno per un volo verso la base di Dübendorf. Dopo circa 40 minuti di volo, l'aereo entrò nel bacino del Piz Segnas seguendo una direzione nord-nord-est. Verso l'estremità settentrionale del bacino, l'aereo iniziò una virata a sinistra che si sviluppò in una traiettoria a spirale verso il basso. Pochi secondi dopo (erano le 16,57) l'aereo colpì il suolo quasi verticalmente. Tutte le 20 persone a bordo persero la vita (1). L'aereo fu distrutto.

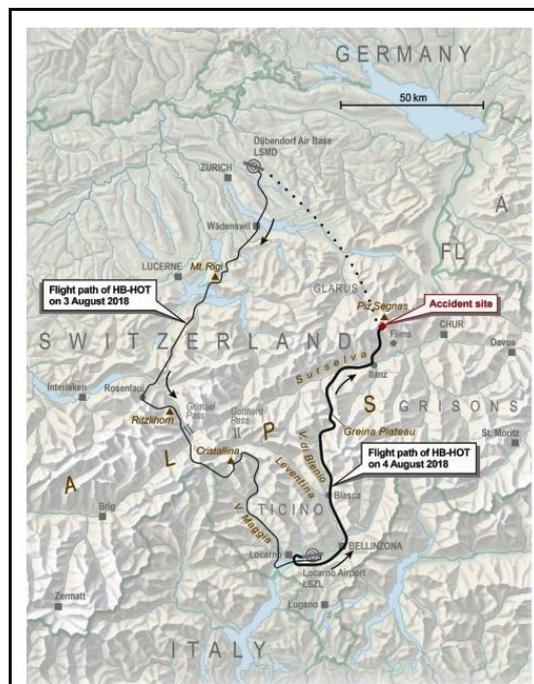
Immagine tratta dalla pagina 13 del rapporto. In essa viene riportato il profilo del volo del 4 agosto, nonché del volo svolto il giorno precedente nella tratta inversa da Dübendorf a Locarno.
