## ERRATA MANUTENZIONE

La *Aircraft Accident Investigation Bureau*, indiana ha reso noto il rapporto finale su un incidente occorso all'aeroporto di Khajuraho a un Boeing 737-800 della compagnia Jet Airways. (1)  
Per rendersi conto dell'accaduto apriamo subito questo nostro intervento con due foto allegate al rapporto stesso.

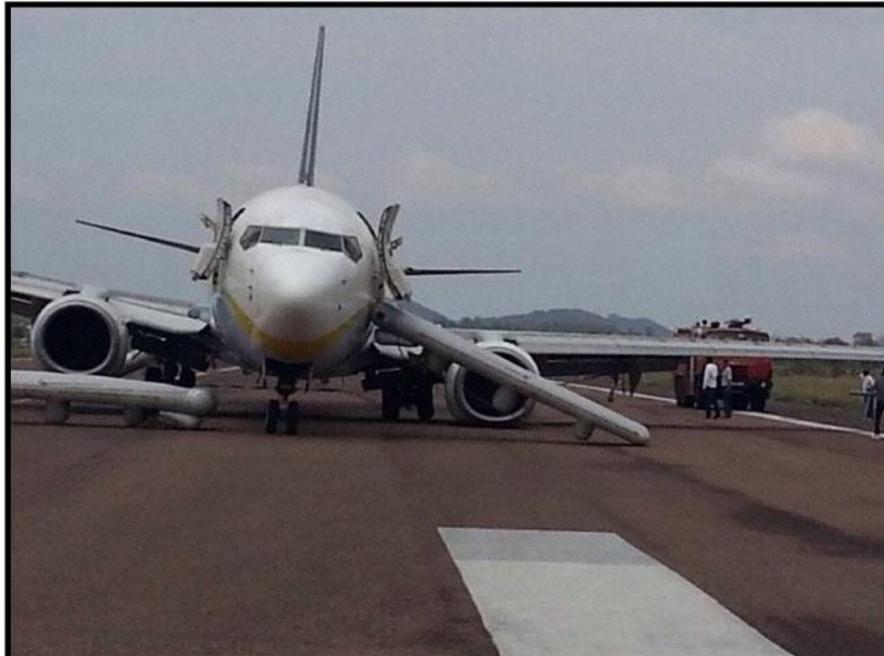
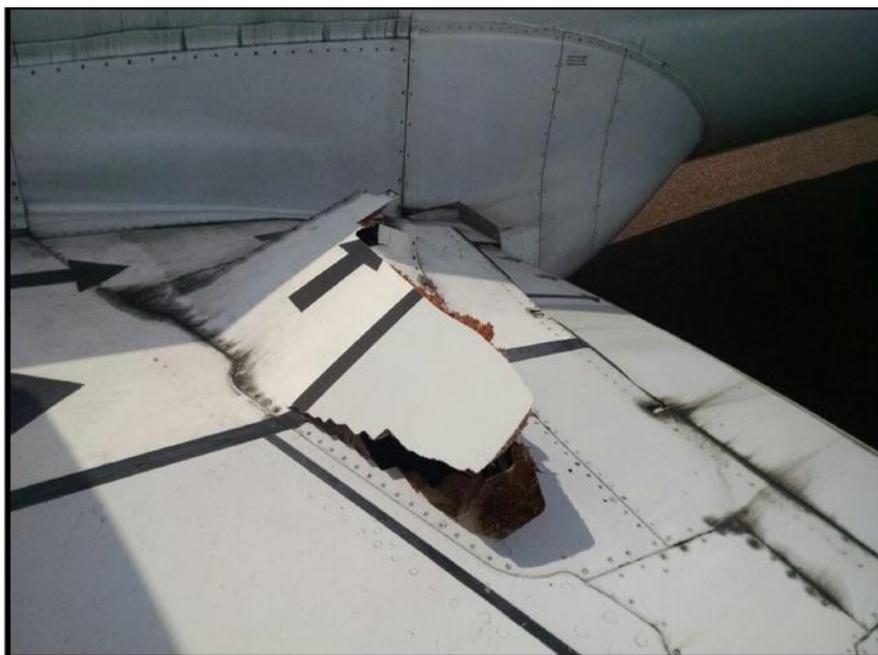
L'aereo aveva a bordo 59 passeggeri e 8 membri di equipaggio, tutti illesi. Il volo, 9W-2423, era originato da Varanasi ed era stato senza storia fino al momento dell'atterraggio sulla pista 19 di Khajuraho. La toccata sulla pista era avvenuta, secondo i registratori di bordo, alla velocità di 120 nodi con 1,65 G di accelerazione verticale e con un pitch di 4,39°. Il Boeing ha proseguito la corsa sulla pista per una quindicina di secondi e quando aveva raggiunto i 36 nodi di velocità è avvenuto l'incidente. Il carrello di sinistra ha ceduto, l'aereo si è adagiato sul motore mentre sulla pista si riversava liquido idraulico. Ricordiamo che un "hard landing" tipicamente occorre ad un elevato *sink rate* con toccata del carrello caratterizzata da un "tonfo" invece della caratteristica corsa "liscia" sulla pista. Si è in presenza di un "atterraggio duro" quando l'accelerazione verticale eccede i 2.0G ; l'evacuazione avveniva senza particolari problemi anche grazie alla velocità ridotta che aveva il velivolo al momento della rottura del carrello.

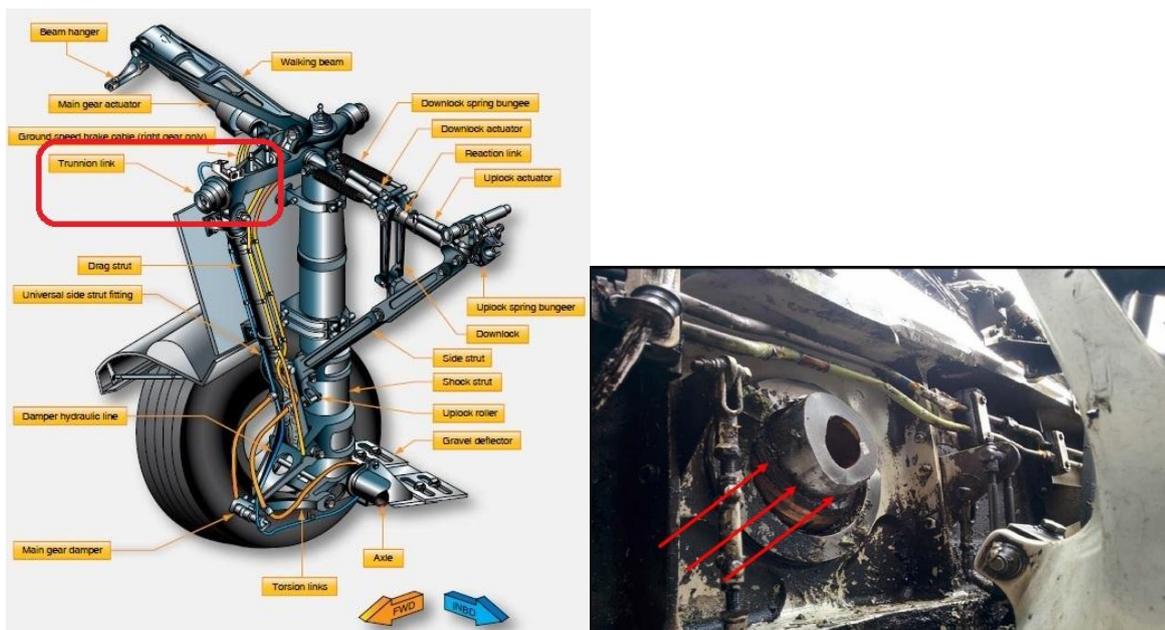
IL CG (Centro Gravità) dell'aeromobile sia al decollo come all'arrivo era entro i previsti limiti. Poiché è apparso subito evidente che era occorso un cedimento al carrello le attenzioni degli investigatori si sono concentrate su questa parte ed è stato appurato che *"the trunnion pin has failed in fatigue originating from black strip which is probably a pre-existed crack"*. (2)

Per meglio individuare la posizione di un "trunnion pin" lo stesso è stato da noi evidenziato in rosso nella sopra riportata immagine a sinistra (3) mentre a destra riportiamo la foto del pezzo ripresa dal rapporto investigativo. Nel rapporto viene pure precisato che "la frattura del trunnion pin è stata probabilmente dovuta all'eccessivo arrotamento della griglia di cromo.

*[Fracture of the aft trunnion pin was probably the result of excessive grinding of the chrome plate.]*

*"The installed Landing Gears VT-JGA were overhauled by M/s ST Aerospace Solutions (Europe) A/S, Oslo, Norway. The LH landing Gear Trunnion Pin Sl. No. E2410 and RH landing Gear Trunnion Pin Sl. No. E2338 was overhauled on 27th March 2012. M/s ST Aerospace, Oslo was*

approved by Danish Transport Authority vide DK.145.0092 & FAA vide SCGZ360Y valid upto 31st October 2013. However, the overhaul facility was not approved under CAR 145 by DGCA, India.” (4)

Fra le raccomandazioni fatte evidenziamo quelle indirizzate alla Direzione dell’aviazione civile circa la necessità di effettuare controlli su come le compagnie effettuano la manutenzione (6):

- i. DGCA may carry out Safety Audit of Maintenance Department of Jet Airways.
- ii. DGCA may review the CAR M regulations regarding maintenance / overhaul of aircraft and its components thereof at Foreign Organizations not approved by DGCA.
