FUMO IN CABINA DOVUTO A PROBLEMI MOTORI PW127M

L'AAIB britannico ha emesso un rapporto investigativo (1) su due incidenti classificati "seri" avvenuti rispettivamente a due ATR72 in data 29 giugno e 22 luglio 2020. Gli incidenti non hanno causato feriti o vittime in quanto gli equipaggi hanno proceduto alla interruzione della fase di decollo al verificarsi dei primi inconvenienti.

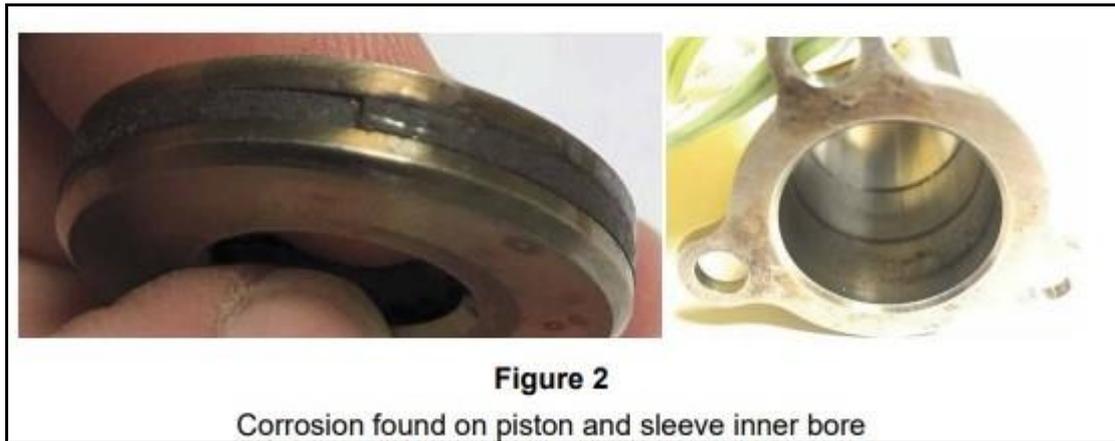
L'AAIB avviava le indagini appurando che dopo ogni evento i motori erano stati fatti funzionare all'80% della potenza con il sistema di spurgo dell'aria e l'ECS (3) selezionato; fumo e foschia furono di nuovo osservati nelle cabine in entrambe le occasioni. Vennero esaminate le valvole di commutazione dell'aria P2.5/P3 su tutti e quattro i motori e le stesse risultarono rigide a muoversi o grippate. Quando si è proceduto al loro smontaggio evidenti segni di corrosione sono stati riscontrati sui pistoni e sui manicotti.

Corrosione riscontrata sul pistone e sul foro interno del manicotto

Entrambi i velivoli erano gestiti dalla compagnia **Aurigny Air Services**, che ha sede sull'isola di Guernsey nella Manica. L'Air Accidents Investigation Branch (AAIB) ritiene che la grande quantità di salinità presente nell'aria abbia contribuito alla corrosione.

La conclusione cui perviene il rapporto è che il fumo e la foschia in cabina sono stati causati dal parziale grippaggio delle valvole di commutazione dell'aria P2.5/P3 che ha permesso ai vapori d'olio di entrare nell'ECS e quindi in cabina.

La corrosione è stata trovata in tutte le valvole, e probabilmente è stata causata dal ridotto utilizzo del velivolo a causa della pandemia di corona virus, nonché dal fatto che il velivolo era parcheggiato e operato in un campo d'aviazione vicino al mare dove è presente un livello relativamente alto di salinità nell'aria.

- Ha introdotto un requisito per i giri a terra del motore da effettuare su quei velivoli che non hanno volato per tre giorni per assicurare il corretto funzionamento del sistema di spurgo dell'aria e dell'ECS;
- Ha introdotto un'ispezione delle valvole di commutazione dell'aria P2.5/P3 ogni 42 giorni, la sostituzione dei pistoni ogni 42 giorni e la sostituzione dell'anello del pistone ogni 100 giorni.
- Ha emesso un "Notice to Crew" per richiedere agli equipaggi di volo e al personale di manutenzione di avviare i motori con il sistema di spurgo dell'aria e ECS disattivato.

- Ha aggiornato il relativo manuale per includere un'ispezione delle valvole di commutazione dell'aria P2.5/P3 dopo un periodo di blocco, indipendentemente dalla durata e dall'ambiente operativo.
- Ha emesso un requisito per la sostituzione delle valvole di commutazione dell'aria P2.5/P3 durante la revisione del motore.
- Ha avviato una riprogettazione della valvola di commutazione dell'aria P2.5/P3, che prende in considerazione i materiali utilizzati nell'assemblaggio della valvola stessa.
