L'INCIDENTE AL VOLO FLYDUBAI 981

AAR- Safety Newsletter (09/16), 27 Aprile 2016

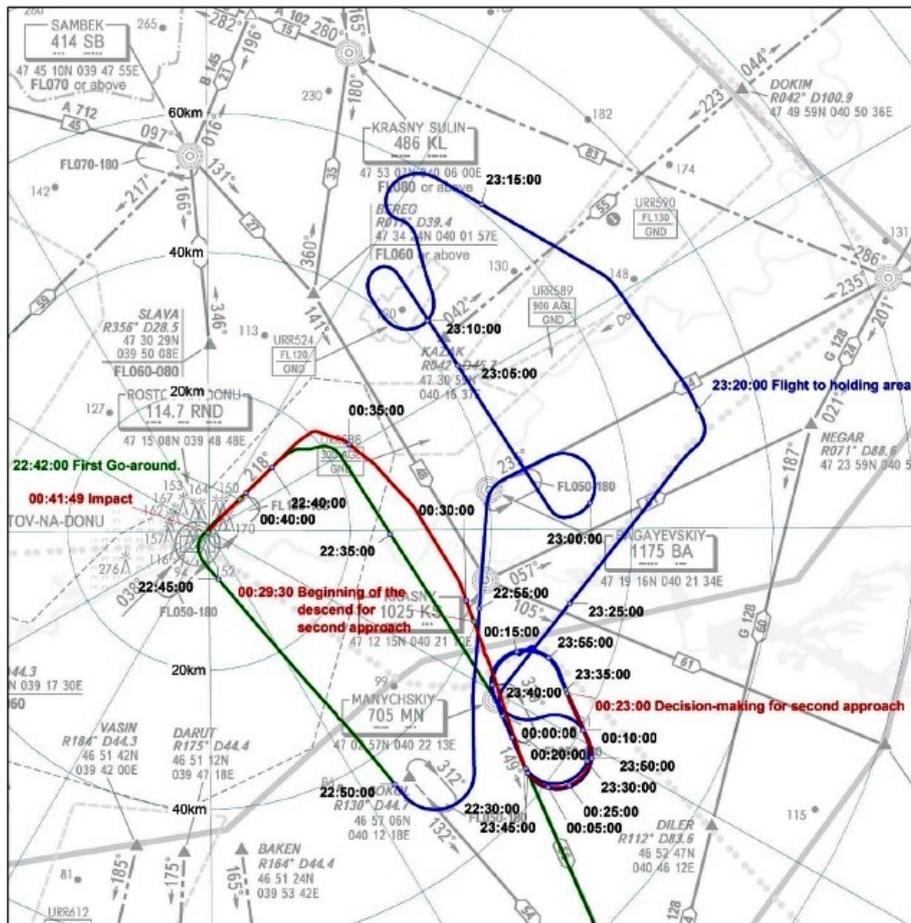
Figure 1. Aircraft flight path.

I vari giri di holding fatti dal Boeing 737. A puro titolo di curiosità e non certo perché abbiano attinenza con l'incidente, si notino i numerosi radiofari NDB presenti nella zona (ne contiamo 4), tutti operativi sulle onde medie. La mappa è tratta dalla pagina 7 del Rapporto IAC.
